Servicio
Meteorológico
Nacional

Cuantificación del error en la orientación de la antena del radar meteorológico DWSR-2500C (Ezeiza): verificación de los trabajos realizados

Nota Técnica SMN 2015-2

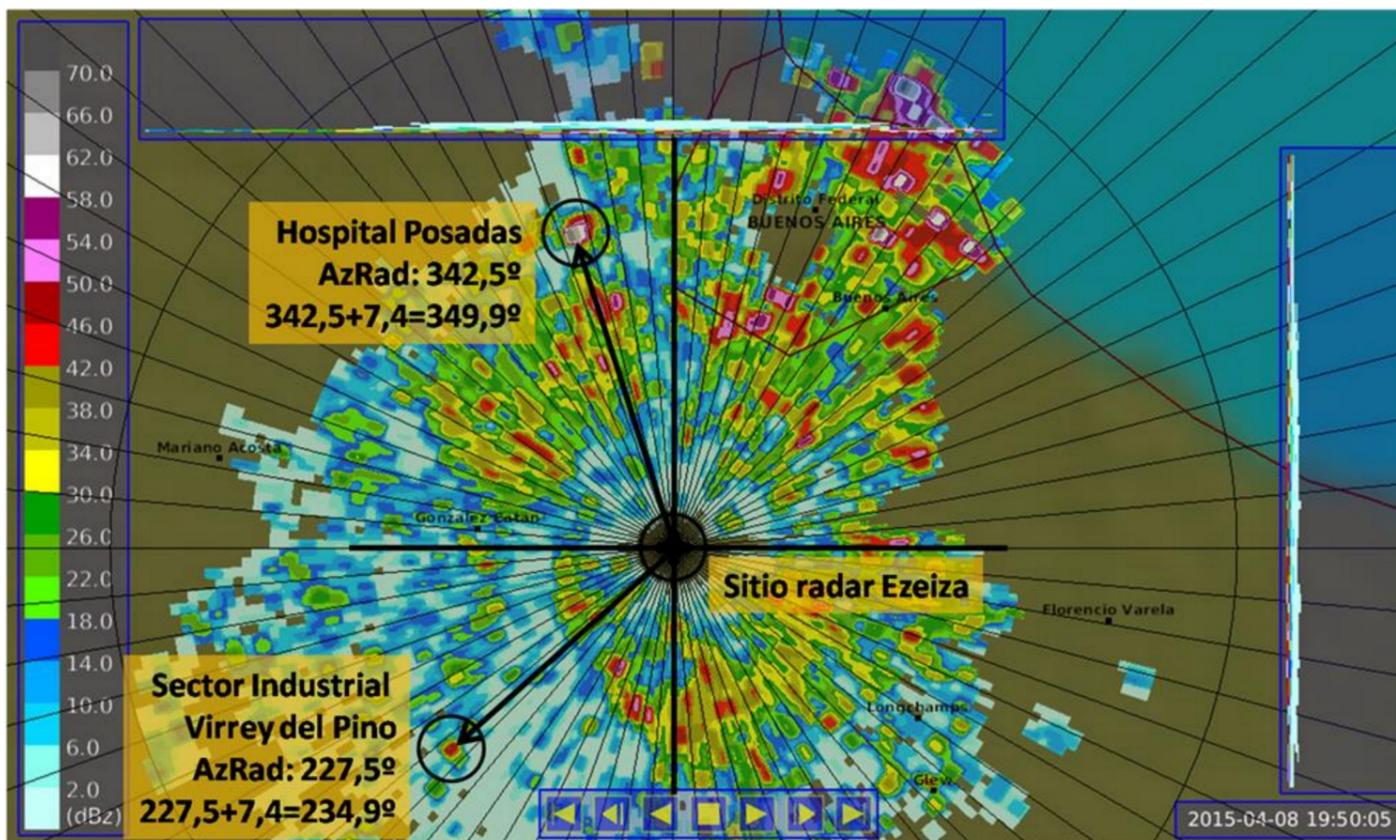
En una etapa siguiente, se procedió a trabajar en la identificación dentro de la imagen del radar correspondiente a un día en ausencia de ecos meteorológicos, de ecos correspondientes a edificaciones fácilmente identificables en Google Earth. Se lograron identificar claramente dos puntos con valores elevados de reflectividad como se presenta en la Figura 1. Luego, se procedió al cálculo del azimuth correspondiente a dicho punto sobre la base de Google Earth y se tomó éste como la verdad de campo.

Figura 1: Imagen PPI de reflectividad para una elevación de antena de 0,5° del día 8 de abril de 2015 a las 19:50 UTC. Los radiales indicados como líneas continuas presentan una separación de 5°. Se indican los dos sitios de referencia tenidos en cuenta en el presente análisis.

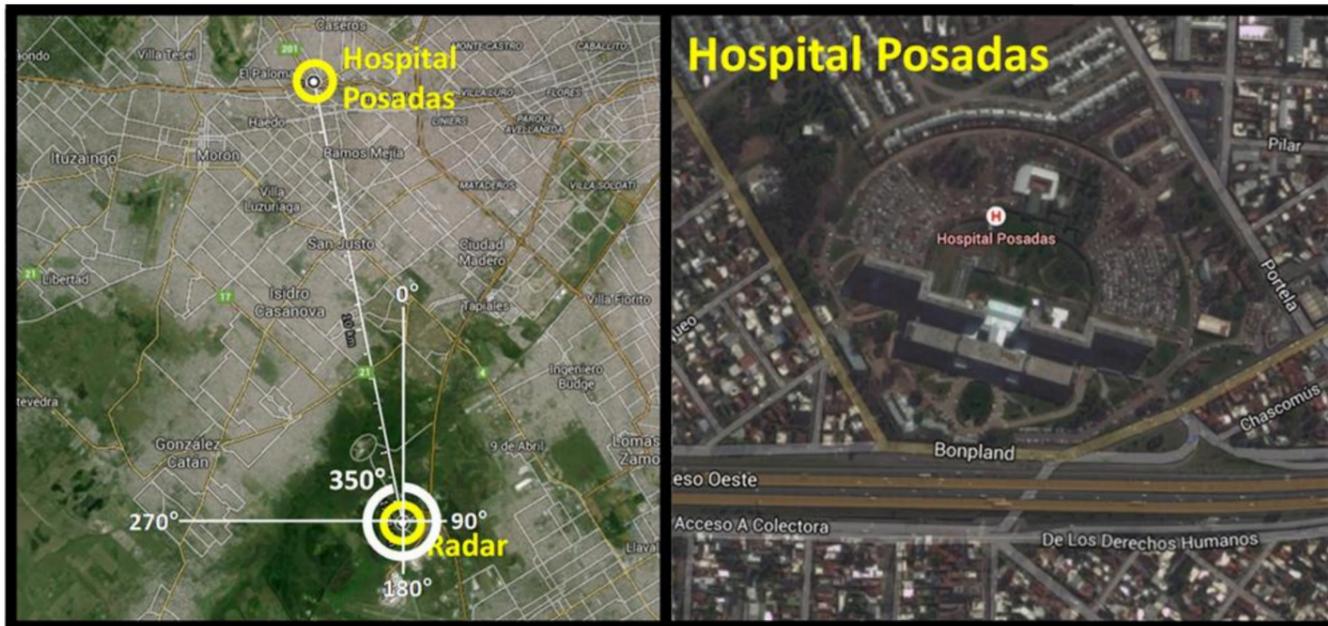
Para el sitio N°1 que corresponde al Hospital Posadas (Fig. 2) se encontró que el valor aproximado en azimut es de 350°, mientras que el valor correspondiente al eco en la imagen de radar es de 342,5°. Si a este último le sumamos el valor medio de error encontrado mediante la metodología de detección de interferencia solar, totaliza 349,9° (=342,5°+7,4°).

Figura 2: Punto de referencia N°1 (Hospital Posadas) utilizado para cuantificar el error presente en la orientación de la antena del radar meteorológico DWSR-2500C del Servicio Meteorológico Nacional. Fuente: Google Earth.

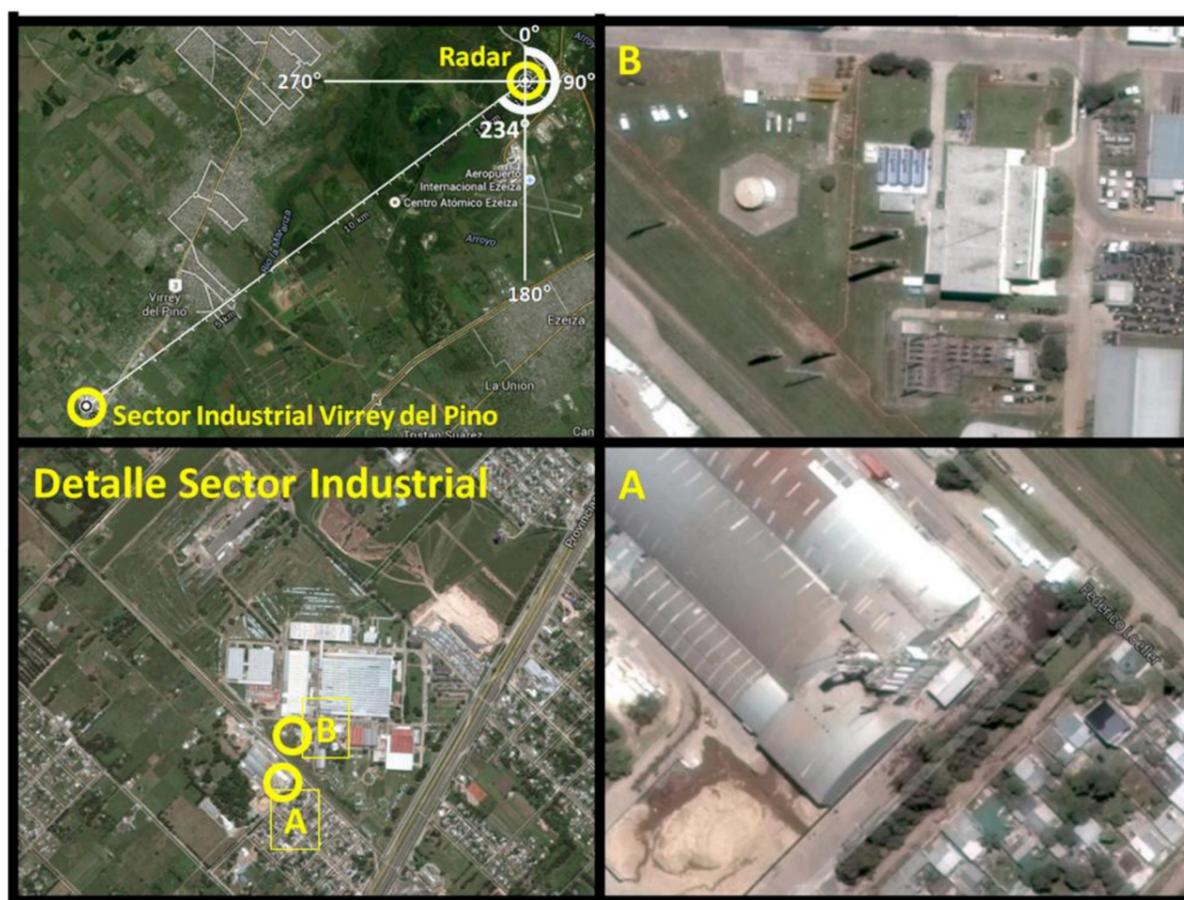
Para el caso del sitio N°2 correspondiente a un Sector Industrial ubicado en la localidad de Virrey del Pino (Fig. 3) se encontró que el valor aproximado en azimut es de 234°, mientras que el valor correspondiente al eco en la imagen de radar es de 227,5°. Si a este último le sumamos el valor medio de error encontrado mediante la metodología de detección de interferencia solar, totaliza 234,9° (=227,5°+7,4°).

Figura 3: Punto de referencia N°2 (Sector Industrial Virrey del Pino) utilizado para cuantificar el error presente en la orientación de la antena del radar meteorológico DWSR-2500C. Fuente: Google Earth.

El análisis llevado a cabo mediante dos metodologías diferentes muestra que continúa presentándose un error sistemático en la orientación de la antena del radar meteorológico situado en inmediaciones del Aeropuerto Internacional Ministro Pistarini de Ezeiza. En vista de los resultados obtenidos, se recomienda evaluar la metodología de trabajo aplicada por la Empresa Mardet S.R.L. a fin de corregir definitivamente dicho error.

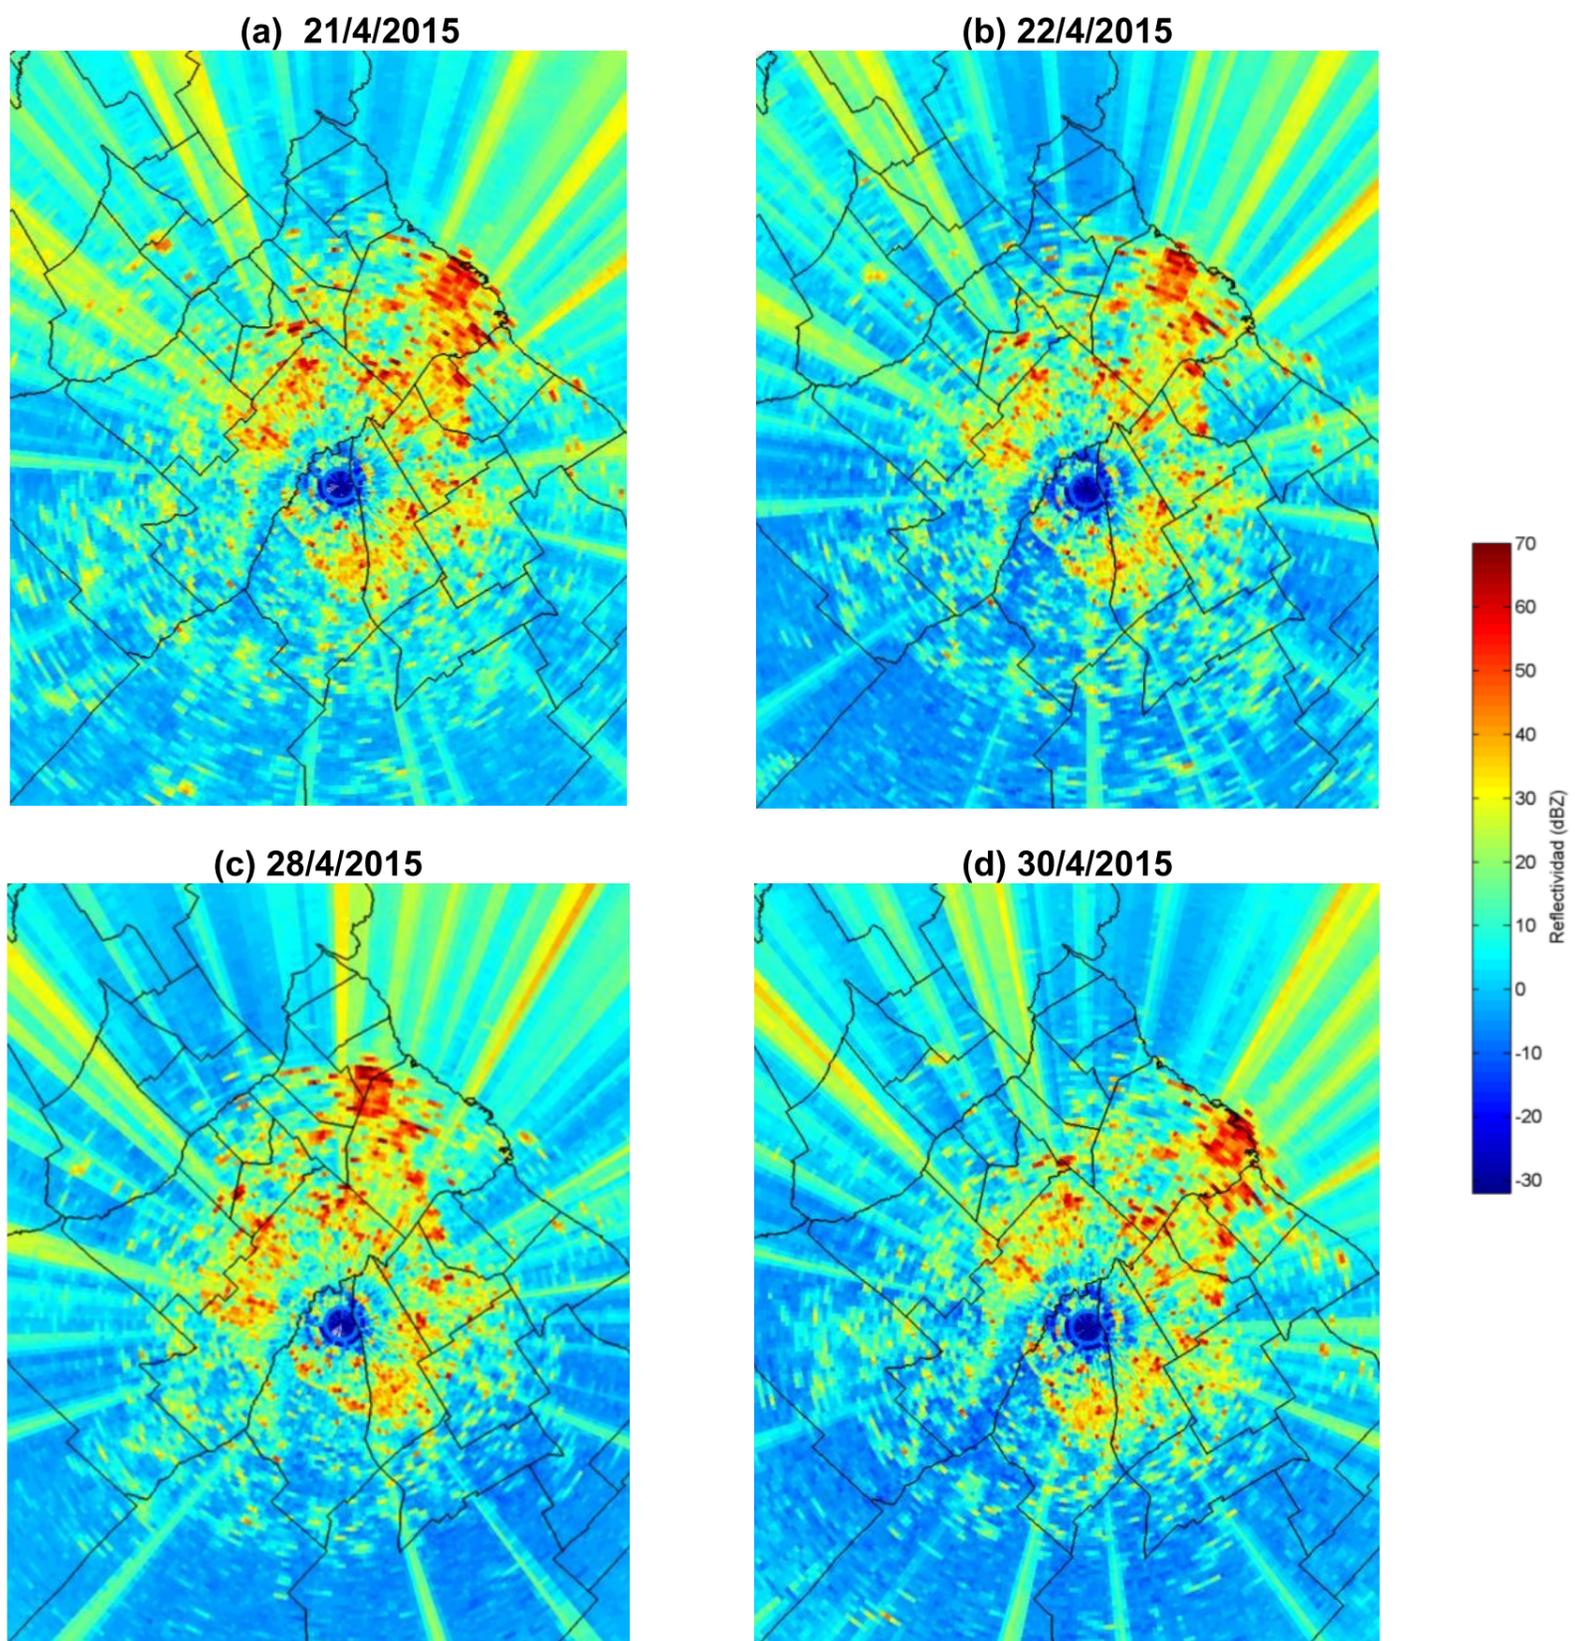
22/4/2015	La Empresa Mardet S.R.L. realizó nuevamente trabajos en el sitio para corregir el desvío a partir de los resultados del Reporte Técnico SMN 2015-2 (Fuente: libro de guardia de VMSR. Serie B. N°4. Folio N° 11 y 12)
28/4/2015	Las Empresa Mardet S.R.L. realiza nuevamente trabajos en el sitio para corregir desvío en acimut (Fuente: libro de guardia de VMSR. Serie B. N°4. Folio N°18).
30/4/2015	Se constata de forma visual en el software EDGE en la Oficina de Vigilancia Meteorológica por Sensores Remotos (VMSR) que los datos observados presentan un desvío que duplica al indicado anteriormente (15° en sentido contrario a las agujas

del reloj, Fig. 4c). Se le comunica vía correo electrónico esta novedad a Marcos Saucedo. Este mismo día se notifica a la Empresa Mardet S.R.L. y se realizan nuevamente los trabajos en el sitio y se resuelve el problema definitivamente mediante un trabajo conjunto entre personal de la Empresa en el sitio y un meteorólogo en la oficina VMSR (Fig. 4d). Cabe mencionar que la corrección se realizó mediante software ya que el radar está orientado respecto del norte magnético y no del norte geográfico, por esta razón el procedimiento “solar scan” no mostro error alguno.

Figura 4: Campo medio diario de reflectividad para una elevación de antena igual que 0,4 grados del radar meteorológico DWSR-2500C ubicado en el predio del Instituto de Formación Ezeiza, próximo al Aeropuerto Internacional Ministro Pistarini (Ezeiza, Buenos Aires).
