## INFORME DE ASISTENCIA TÉCNICA AL PARQUE NACIONAL IGUAZÚ

\*Servicio Geológico Minero Argentino (SEGEMAR)

\*\*Organismo Regulador de Seguridad de Presas (ORSEP)

Buenos Aires, 2021

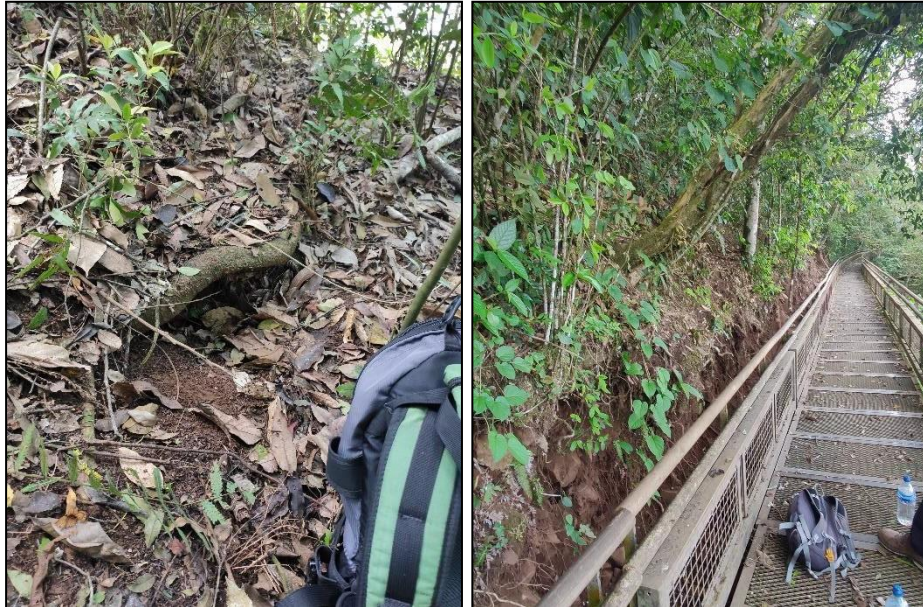
El grado de avance del proceso ha sido empeorado por las tareas de mantenimiento que se realizan en el perímetro de la pasarela; donde la sobre-excavación de la base del talud, ha quitado el confinamiento y el sostenimiento natural que proporciona el sistema radicular de la vegetación, desencadenando deslizamientos poco profundos (en torno al metro) de coluvios y rocas, como los descritos en las Estaciones N°3 y N°4 (ver apartados 3 y 4 del ANEXO I).

Figura 7. Izquierda: proceso de reptación del suelo. Derecha: Tareas de mantenimiento socavando las bases del talud a lo largo de la pasarela.

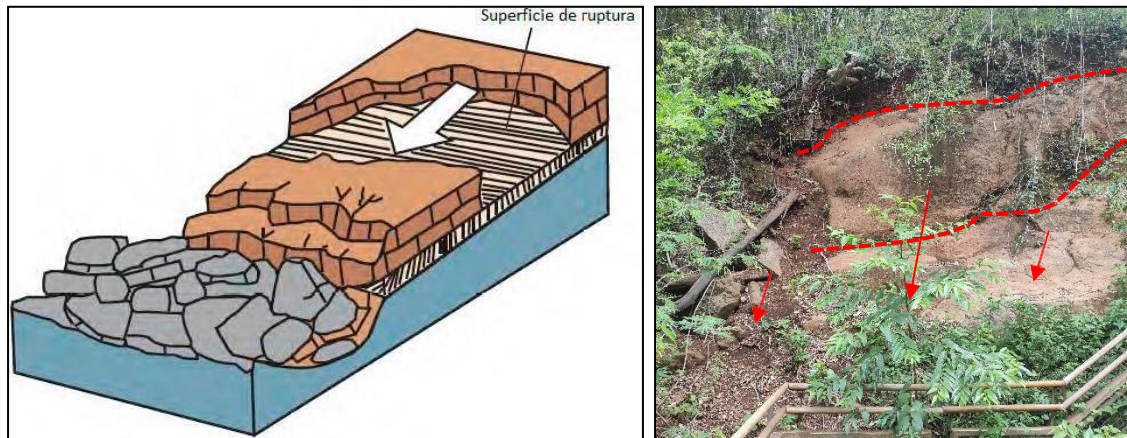
Mecánicamente los deslizamientos planos y en cuña son análogos. Comprenden deslizamientos traslacionales que no presentan deformación interna (o presentan muy poca), no se auto estabilizan y tienden a ser extremadamente rápidos (excepto en el caso de fallas según planos de discontinuidad de muy baja inclinación). Se producen en una amplia gama de escalas, aunque los deslizamientos en cuña tienden a ser más pequeños que los planos. En el circuito turístico, los deslizamientos planares y en cuña, a menudo, suelen dar lugar a procesos de caída de bloques o vuelcos. Un claro ejemplo de caída de bloque generada por deslizamiento sobre una superficie plana se reconoce en el sector del Salto Alvar Núñez (Apartado 5 del ANEXO I), donde se ha registrado (hace un par de años) el impacto sobre la pasarela de un bloque de aprox.  $1\text{m}^3$ , provocando daños en la infraestructura.

*Figura 8. Izquierda: Representación esquemática de un deslizamiento planar. Derecha: Deslizamiento planar en el sector del Salto Alvar Núñez (ver apartado 5 del ANEXO I), las líneas punteadas indican los planos de ruptura y las flechas la dirección del movimiento.*

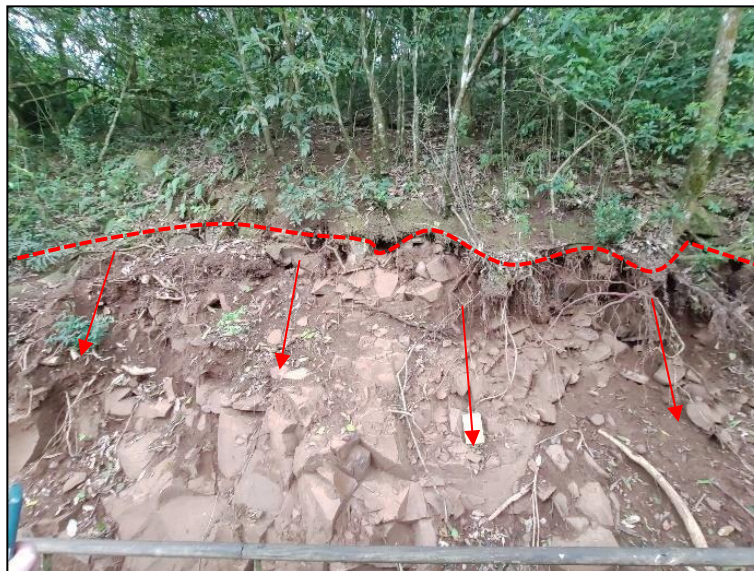
En los deslizamientos irregulares (o por colapso de rocas, Hungr et al. 2014) el mecanismo de falla es complejo y a menudo difícil de describir. Puede incluir elementos de derrumbe, por lo general muy repentino y extremadamente rápido. Se originan en rocas resistentes con pendientes pronunciadas y estructura no sistemática. La forma general de la superficie de ruptura es irregular y cinemáticamente compleja en grado variable, resultando difícil realizar un análisis significativo de la estabilidad del talud (Hungr et al. 2014). Los deslizamientos por colapso de rocas se han detectado en algunos sitios puntuales del CI asociados al proceso generalizado de reptación de ladera y a las labores de mantenimiento realizadas en los límites de la pasarela. El ejemplo más reciente se produce en la Estación N°3, donde aún es posible observar la superficie de rotura fresca (Fig. 9), desprovista de vegetación (ver apartado 3 del ANEXO I). En las Estaciones N°2 y N°4, el mismo proceso ha tenido lugar hace algunos años, y actualmente los planos de rotura se encuentran en proceso natural de ser vegetados (ver apartados 2 y 4 del ANEXO I).

*Figura 9. Deslizamientos irregulares de rocas en la Estación N°3. Nótese el plano de ruptura irregular. Las flechas rojas indican la dirección del movimiento.*

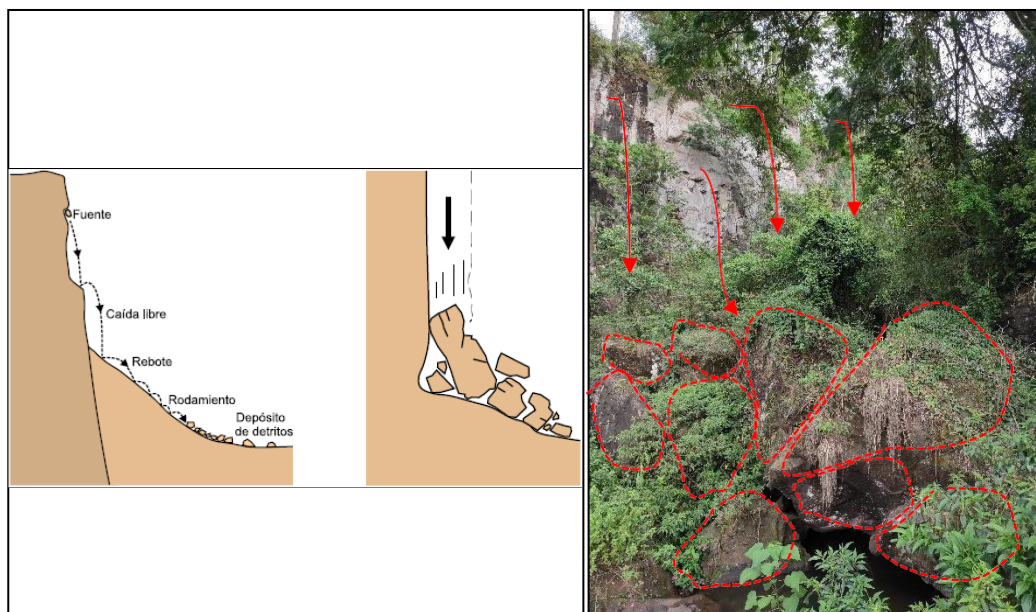
Este tipo de proceso ha sido reconocido en: el sector cercano al salto Bossetti (ver apartados 1 y 2 del ANEXO I), el sector del Salto Alvar Núñez (ver apartado 5 del ANEXO I) y a lo largo de la bajada y recorrido que lleva a la antigua zona de embarque y Punta Peligro (línea punteada de color verde en la figura 5). Este último sector ha sido estudiado en detalle en los trabajos precedentes desarrollados por el INTI y SRK consulting.

Figura 10. Representación esquemática de caída de bloques. Derecha: Caída de bloques observada en el sector del Salto Bossetti, las flechas rojas indican la trayectoria de los bloques (marcados en líneas punteadas).

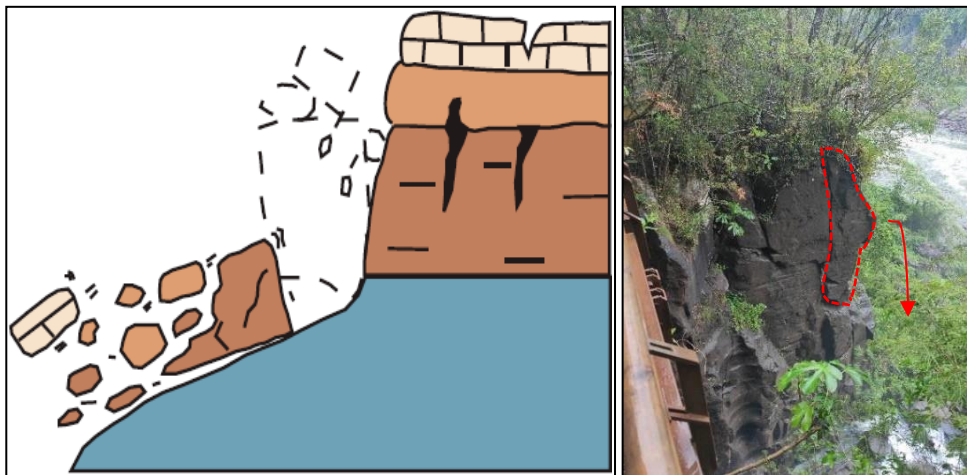
Los procesos de remoción en masa por vuelco y caída de bloques, han sido estudiados en detalle por el INTI (2016) y SRK Consulting (2016a,b y 2018a,b,c) a lo largo del recorrido que lleva a la antigua zona de embarque y Punta Peligro (parte inferior clausurada del CI, demarcada en línea punteada de color verde en la figura 5). Los resultados de dichos estudios, demuestran que existe un gran peligro geológico asociado a estos eventos y, por lo tanto, los autores han recomendado que se restrinja la circulación por ese sector hasta no adoptar las medidas de contención y estabilización correspondientes. En la actualidad, el sector permanece cerrado.

Figura 11. Representación esquemática del proceso de vuelco de bloques. Derecha: Bloque con potencial de desarrollar caída por vuelco en el sector del Salto Alvar Núñez.

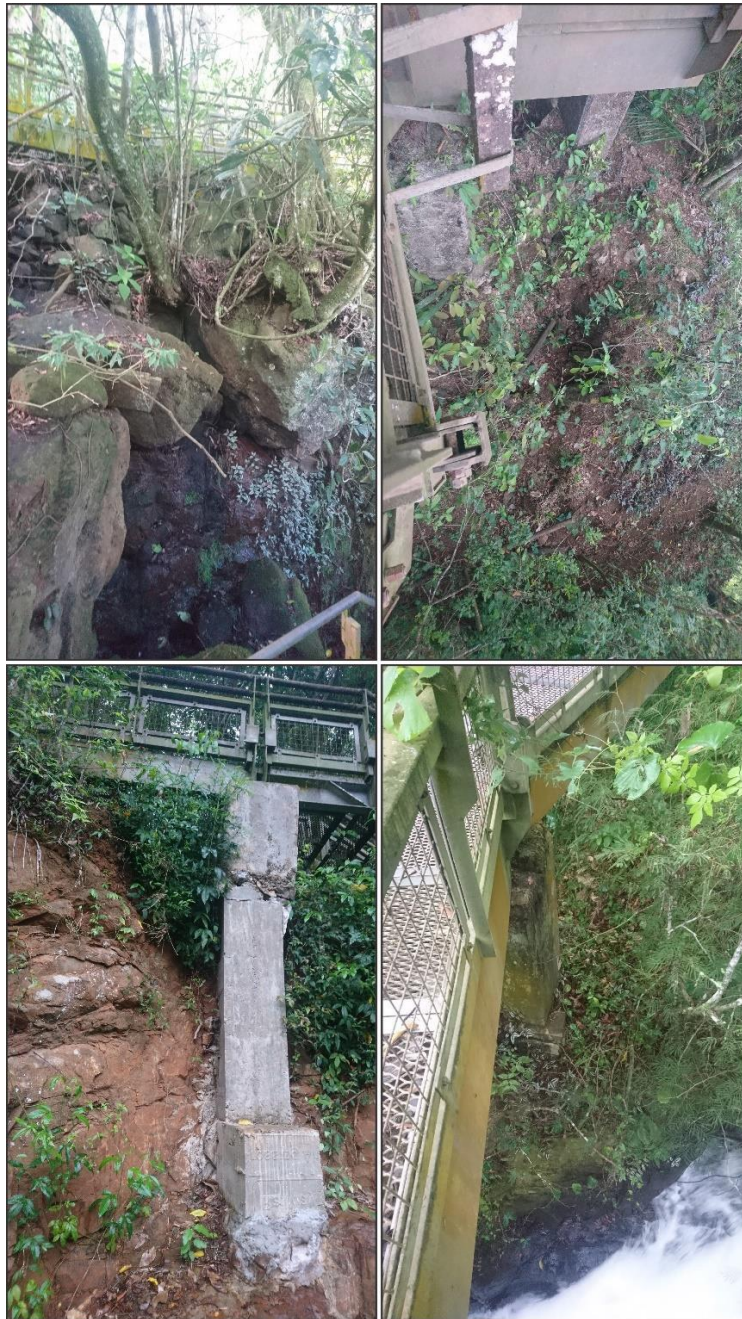
*Figura 12. Inspección visual de las fundaciones de la pasarela. De izquierda a derecha: a) Puente que lleva al Mirador del Salto Bossetti. b) Signos de erosión en el Mirador San Martin. c) Fundación reparada en el sector del Salto Alvar Núñez. d) Fundación próxima al límite de la pared en el Salto Lanusse.*

Para determinar la estabilidad de estas situaciones puntuales se requiere conocer el diseño constructivo de las fundaciones y sus parámetros de cálculo estructural. Se recomienda realizar un relevamiento detallado de esos sectores para establecer el estado de situación actual de las fundaciones involucradas.

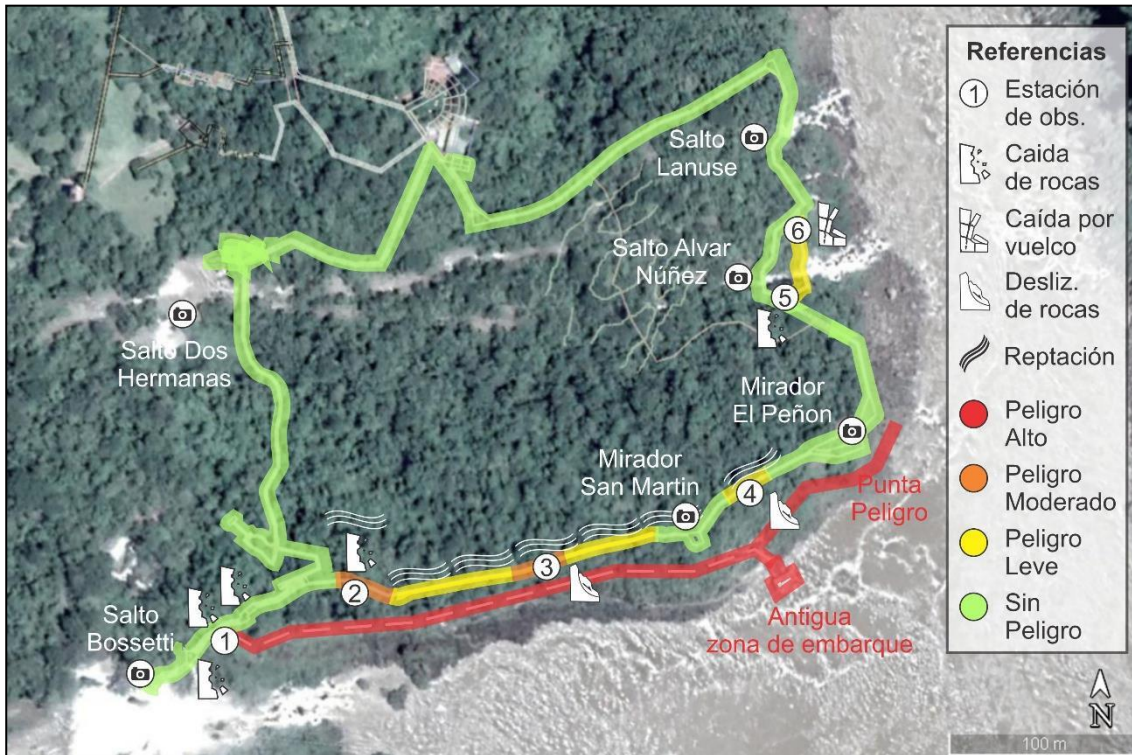
- estabilidad indica que el factor de seguridad se encuentra entre 2 y 3.
- naranja (peligro moderado): se detectan procesos de remoción en masa activos o pasados. El análisis de estabilidad indica que el factor de seguridad se encuentra entre 1,3 y 2.
  - rojo (peligro alto): se detectan procesos de remoción en masa activos o pasados. El análisis de estabilidad indica que el factor de seguridad es menor a 1,3.

Figura 13. Circuito Inferior. Evaluación del peligro asociado a los procesos de remoción en masa.

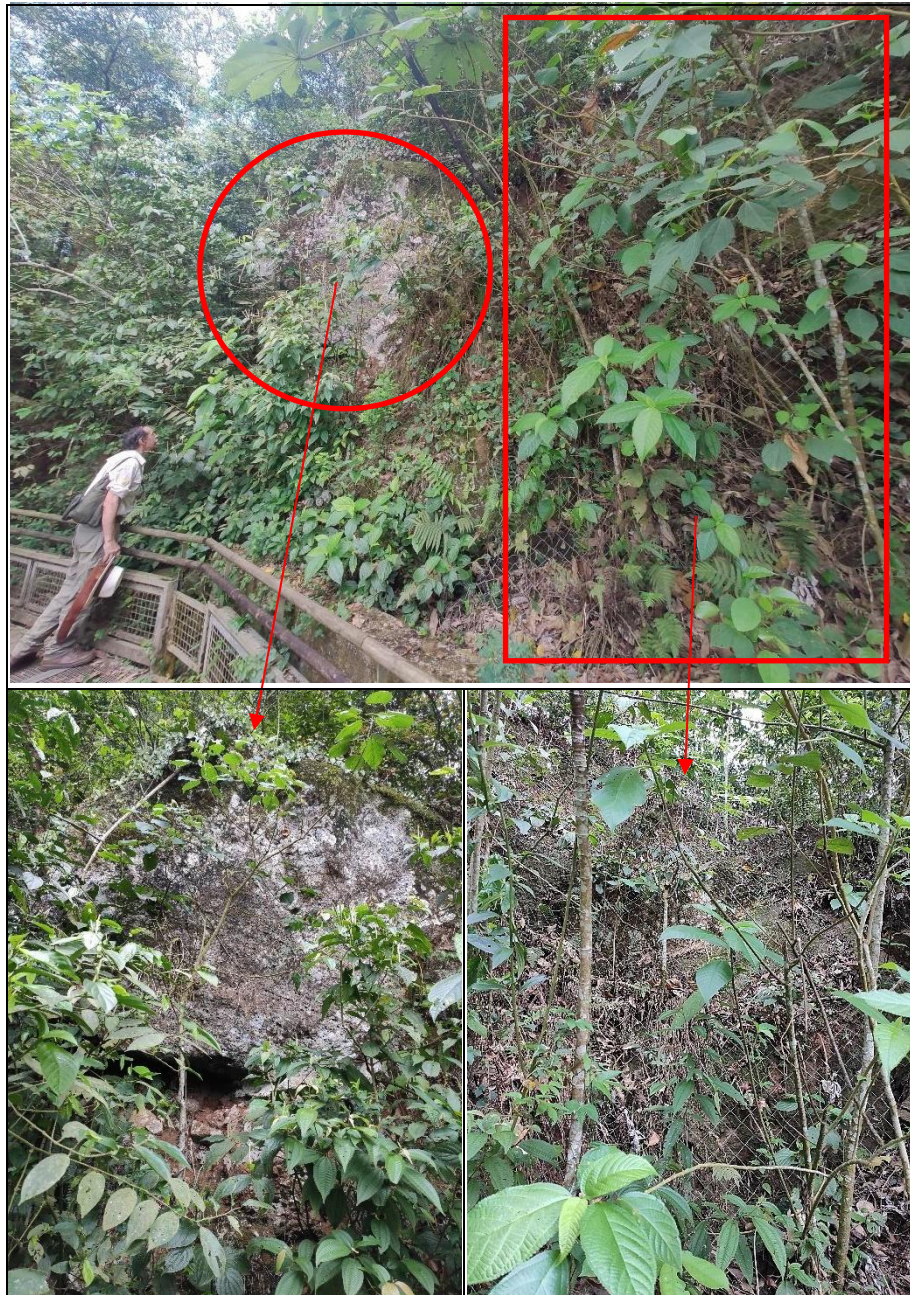
A raíz de esta situación el personal de la concesionaria del circuito colocó una malla metálica sobre la cicatriz de deslizamiento con el fin de contener los bloques menores. Además, se implementó un sistema de monitoreo colocando guías de cemento en la base de un bloque adyacente considerado potencialmente peligroso por su gran tamaño y proximidad a la pasarela.

*Figura A1.4: Arriba vista general del afloramiento, donde se distingue la situación del bloque inestable en relación con la pasarela y el mallado metálico colocado por la Concesionaria del Circuito. Abajo: Vista en detalle del bloque inestable (izquierda) y de la malla metálica (derecha).*

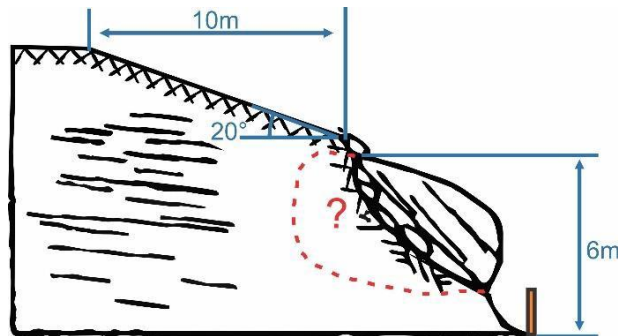
En la parte superior del bloque se observan procesos de reptación del suelo que demuestran la inestabilidad de la ladera con un movimiento lento pero continuo en el sentido de la pendiente.

Figura A1.5: Perfil esquemático que ilustra la situación del bloque.

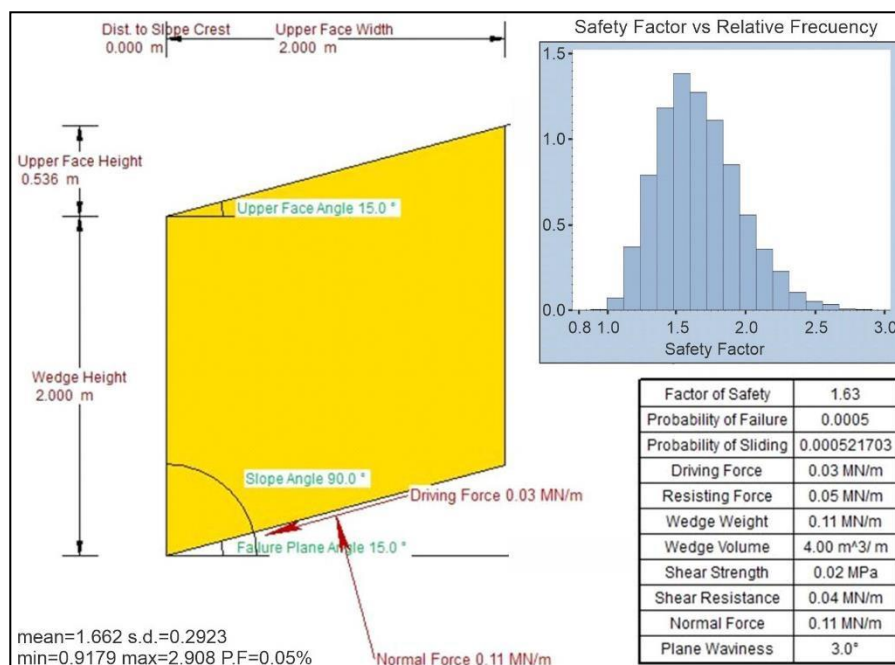
En función de este análisis se estimó factor de seguridad de 1,63, con una probabilidad de falla del 0,05%, para condiciones secas (Fig. A1.6).

Figura A1.6. Modelo probabilístico de equilibrio límite para análisis por falla plana en condición seca. Se asume que el bloque presenta una geometría cúbica delimitada por una grieta de tracción ubicada a 2m del frente del afloramiento.

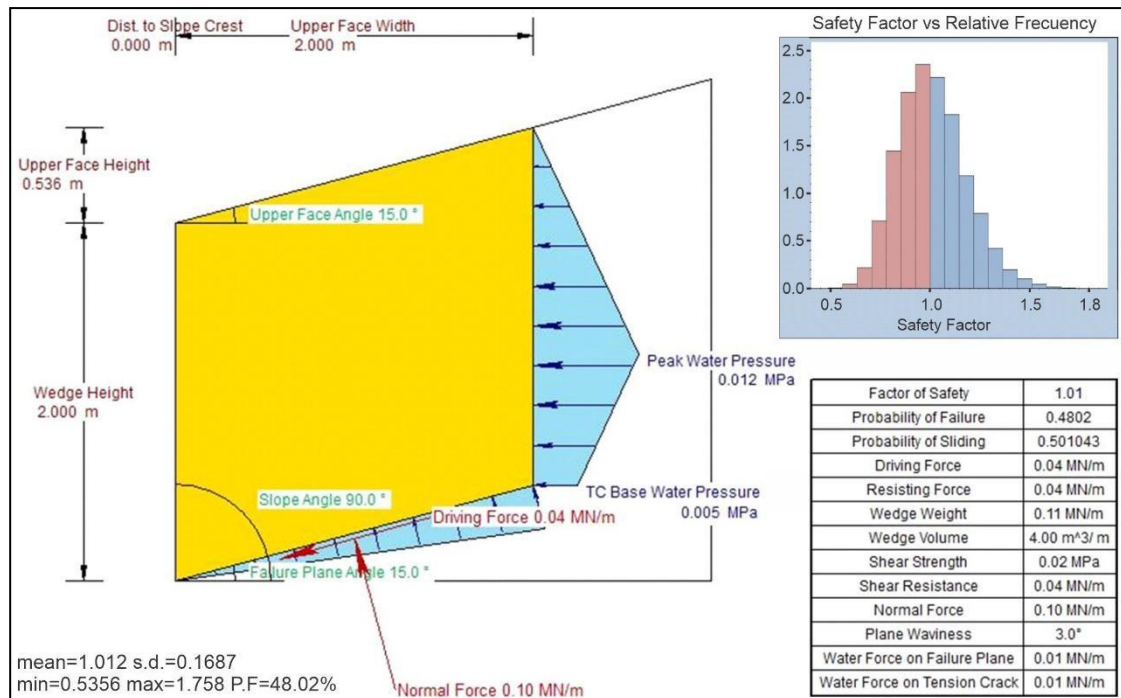
Por su parte, para condiciones de saturación total, asociadas a eventos de precipitaciones intensas y prolongadas, el factor de seguridad se estimó en 1,01, con una probabilidad de falla del 48% (Fig. A1.7).

Los resultados preliminares arrojados en la modelación, sugieren que el bloque es estable en condiciones normales, volviéndose inestable bajo la influencia de una carga hidráulica provocada, por ejemplo, por fuertes precipitaciones.

Figura A1.7. Modelo probabilístico de equilibrio límite para análisis por falla plana en condición saturada. Se asume que el bloque presenta una geometría cúbica delimitada por una grieta de tracción ubicada a 2m del frente del afloramiento.

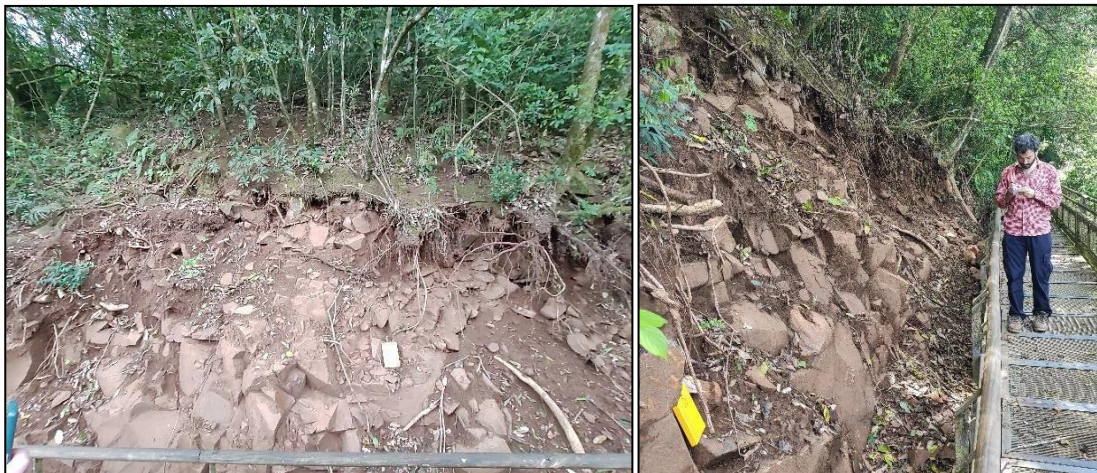
La superficie de rotura es irregular, conformada por múltiples planos de discontinuidades, producidas principalmente por el avance de la meteorización física que ocasionan las raíces de los árboles. Es posible observar que el deslizamiento ha tenido lugar en las zonas de mayor fracturación, quedando al descubierto los puentes de roca más intactos.

*Figura A1.8. Izquierda: vista general del deslizamiento. Derecha: Vista en detalle del plano de rotura en relación con la pasarela y las labores de mantenimiento. Nótese la superficie de rotura irregular.*

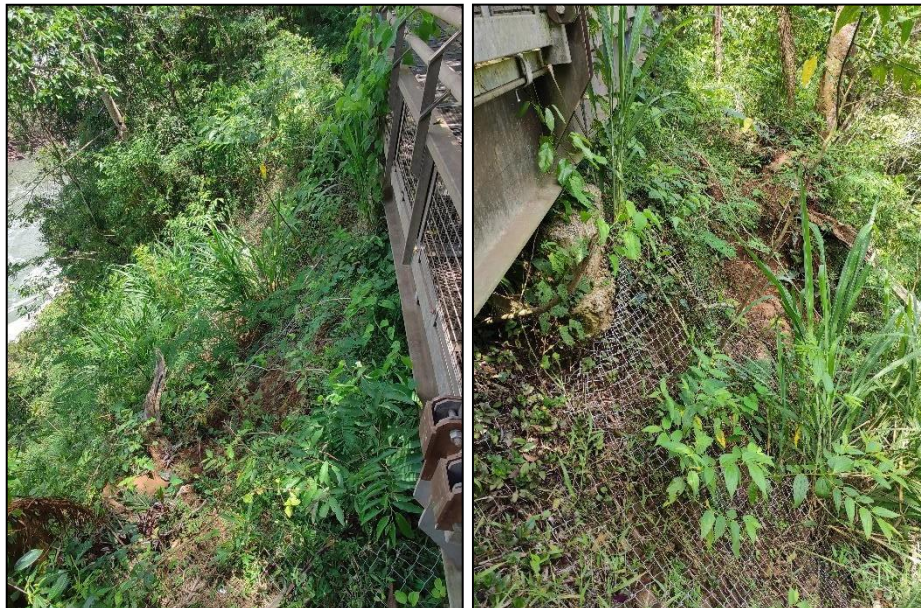
Al igual que en la estación anterior, se observa un deslizamiento por colapso de suelo y roca de aproximadamente 4m de largo, 3m de alto y 1m de profundidad máxima, pero esta vez ubicado hacia el borde externo de la pasarela y por debajo de la misma.

*Figura A1.10. Izquierda: vista general de la zona de deslizamiento. Derecha: Vista en detalle del proceso de socavación de la base de la fundación y de la malla metálica utilizada para mitigarlo.*

La superficie de rotura del deslizamiento es irregular, conformada por múltiples planos de discontinuidades y puentes de roca.

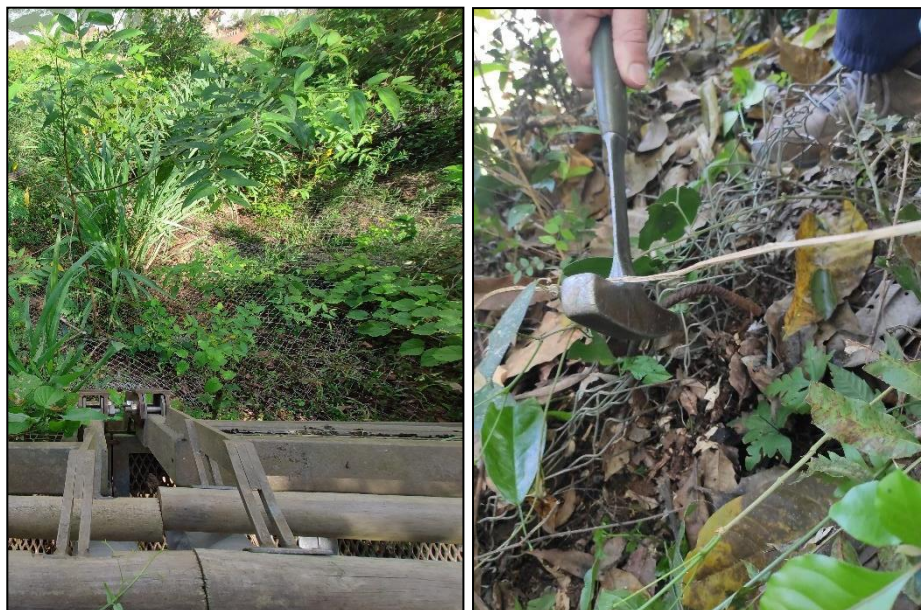
*Figura A1.11: Izquierda: Malla metálica colocada por la Concesionaria del Circuito para mitigar el proceso de deslizamiento por colapso de rocas y caída de bloques. Derecha: Anclaje para el sostenimiento de la malla.*

Respecto de la zanja se debe realizar el seguimiento del sitio de descarga para prevenir problemas de concentración de erosión. Si bien se ha observado que el sector donde se ha construido la zanja no presenta una gran superficie de aporte, dadas las importantes precipitaciones se sugiere su periódico control.

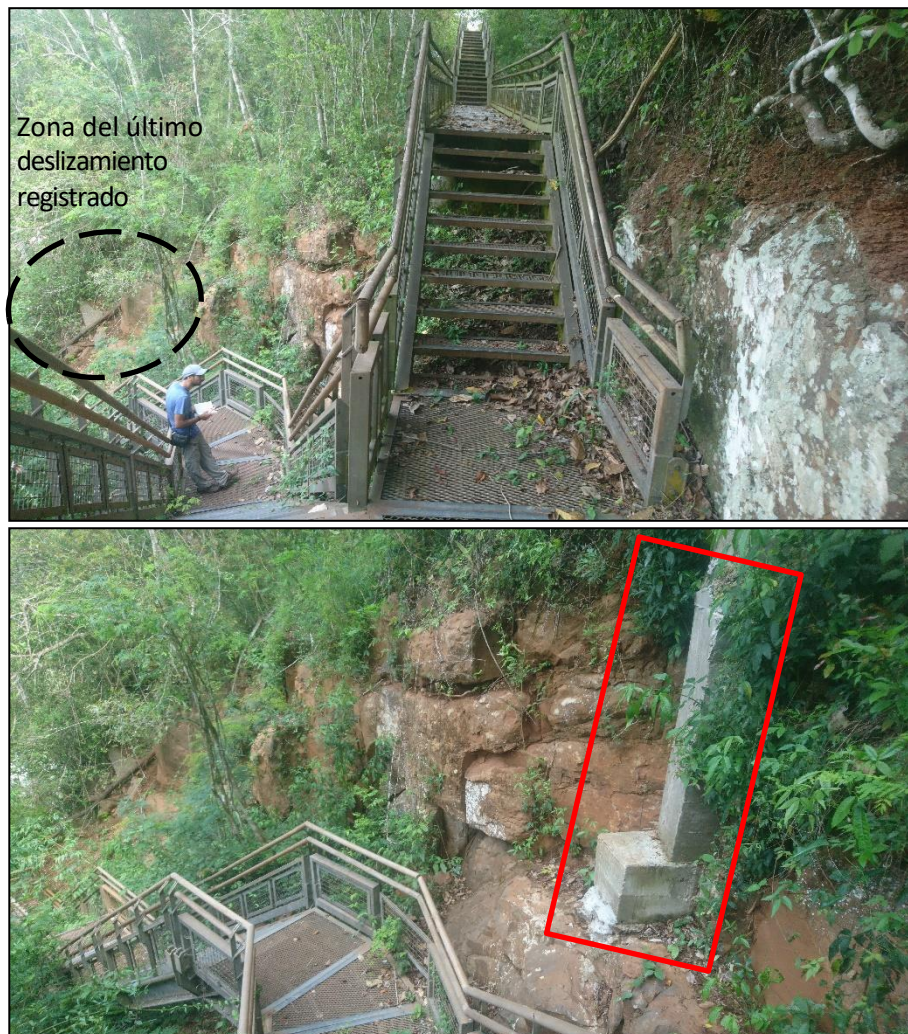
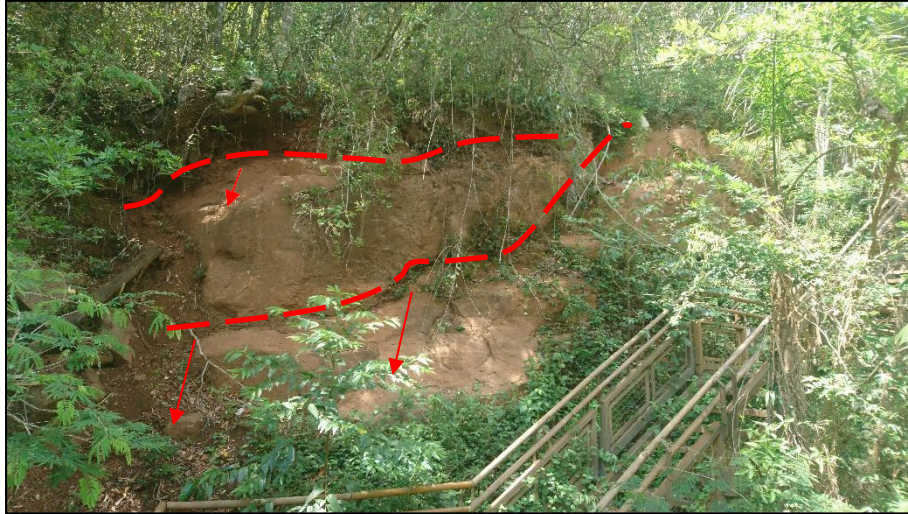
El tramo superior de la pasarela se ubica hacia el interior de la colada, y no registra condiciones de peligro para el tránsito de personas. Sin embargo, sobre el tramo de pasarela inferior se han registrado eventos de caída de bloques asociados a deslizamientos traslacionales por fallas planas.

El último episodio registrado fue el impacto de un bloque de aprox. 1m<sup>3</sup> que provocó daños en la infraestructura de la pasarela. El evento fue parte de un deslizamiento sobre una superficie de rotura plana (ondulada) que provocó, además, la caída de árboles, suelo y bloques menores.

*Figura A1.12. Arriba: Vista general del afloramiento en relación con la pasarela. Centro: Detalle del macizo rocoso. En el recuadro rojo se observa el arreglo de una de las bases de fundación que fue descalzada tras el desprendimiento del bloque sobre el cual apoyaba. Se puede notar que la misma presenta cierta excentricidad. Abajo: Vista en detalle de la zona afectada por el último evento de deslizamiento. Las líneas punteadas indican los planos de ruptura y las flechas la dirección del movimiento.*

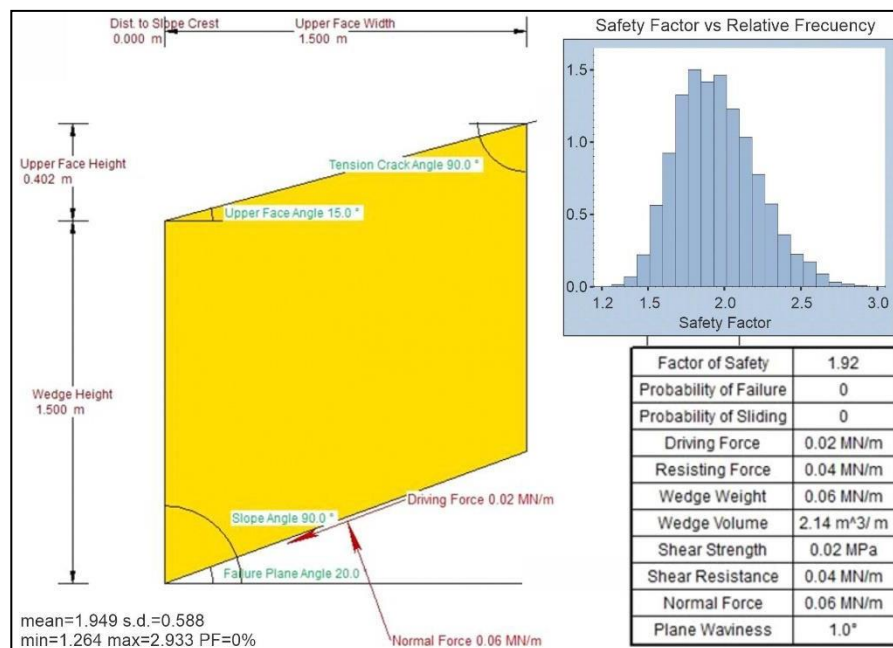
En función de este análisis, se determinó que no están dadas las condiciones para que se generen deslizamiento en este sector, en condiciones secas (Fig. A1.15). Por su parte, en condiciones saturadas (Fig. A1.16), la probabilidad de fallo es del 2%, con un factor de seguridad de 1,27.

Figura A1.15. Modelo probabilístico de equilibrio límite para análisis por falla plana en condición seca. Se asume que el bloque presenta una geometría cúbica delimitada por una grieta de tracción ubicada a 1,5m del frente del afloramiento.

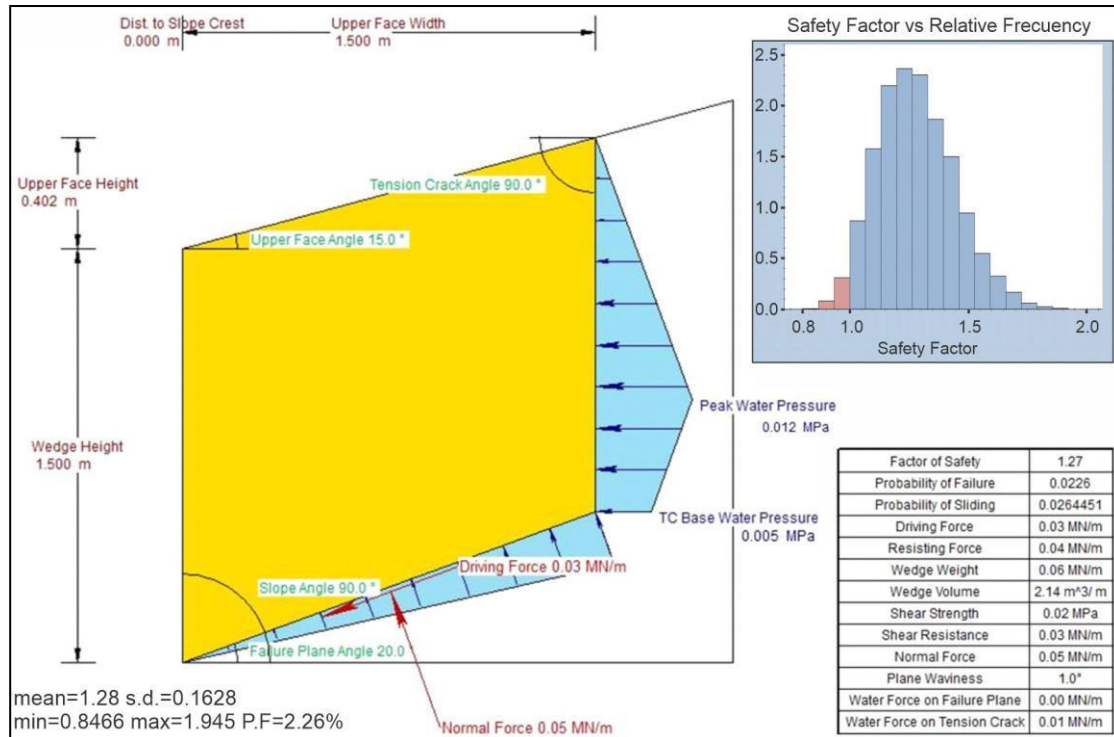
Figura A1.16. Modelo probabilístico de equilibrio límite para análisis por falla plana en condición saturada. Se asume que el bloque presenta una geometría cúbica delimitada por una grieta de tracción ubicada a 1,5m del frente del afloramiento.

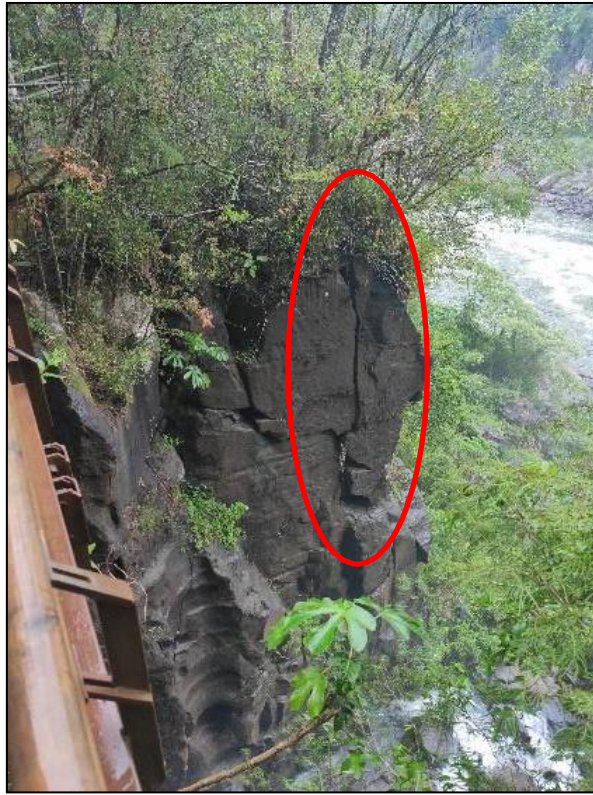
En el sector del Salto Alvar Nuñez, (Estación N°6) se detecta un bloque inestable que puede caer por volcamiento acantilado abajo (Fig. A1.17). La caída de este bloque, podría generar la desestabilización de otro bloque que apoya sobre este, generando un deslizamiento planar. Sin embargo, se ha podido constatar que la pasarela descansa sobre un bloque situado hacia el interior de la colada, que aún no ha desarrollado las condiciones necesarias para generar la inestabilidad (grietas de tracción, socavación de la base, etc). No obstante, esta situación queda advertida como un proceso activo que puede evolucionar hacia un escenario de mayor peligrosidad en el futuro, por lo que se recomienda su monitoreo.

*Figura A1.17. Bloque en posición de vuelco. Nótese la discontinuidad subvertical abierta que limita el bloque y el plano de deslizamiento que forma la base.*
