## STUDI ANALISIS KEGAGALAN KOMUNIKASI POINT TO POINT PADA PERANGKAT TRANSMISI NEC PASOLINK V4

**Abstrak** - Pada penelitian ini terdapat dua studi kasus yang akan dibahas yaitu kegagalan komunikasi point to point link JKT\_06A330 ITC BSD facing JKT\_06B1052 IBS BSD Junction dan kegagalan komunikasi point to point link JKT\_06N412 Klebet kemiri facing JKT\_06N411 Kampung kelapa. Peneliti menganalisis penyebab kegagalan tersebut dengan melakukan perbandingan nilai receive level (RSL) yang dapat dimonitoring lewat PNMT ketika terjadi gangguan dan setelah dilakukan perbaikan, dengan menggunakan metode perhitungan secara empiris ( rumus) dan dengan menggunakan software ( menggunakan Pathloss).

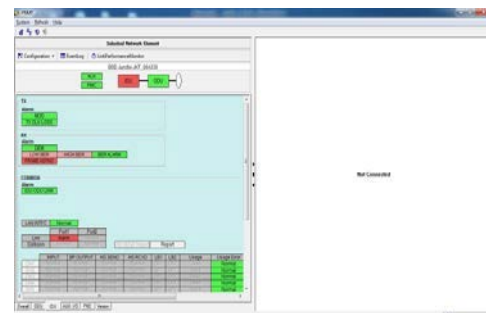
Gambar 4.1 Tampilan alarm pada IDU site JKT\_06B1052 IBS BSD Junction

1. Pada bagian IDU menginformasikan alarm high ber ,low ber, frame asyc ,dan port 1
2. Pada bagian ODU menginformasikan nilai receive level ( RSL ) -33 dBm dengan power +23 dBm
3. Sisi far endnya, JKT\_06A330 ITC BSD tidak ada informasi yang bisa diperoleh ( tidak terbaca).

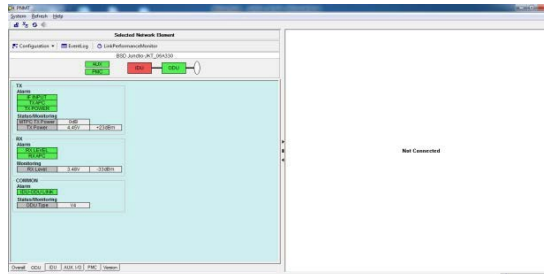
**Gambar 4.2 Tampilan pada ODU**

Dalam perhitungan pathloss nilai RSL -29.58 dan perhitungan menggunakan rumus diperoleh receive level - 29.76 dBm. Receive level saat terjadi gangguan – 33dBm . Selisih nilai Receive level ± 4 dBm.

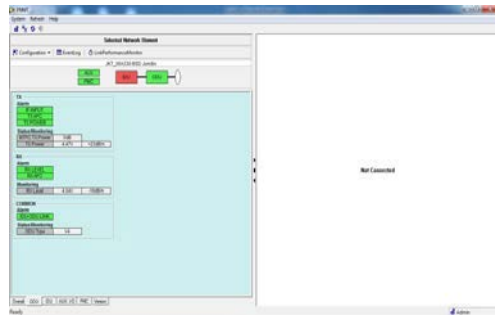
menunjukkan bahwa link far endnya (JKT\_06B1052 IBS BSD) terputus, terdapat alarm *High Ber* ,*Low Ber Alarm* , *Frame Async* ,dan *Port 1*. Nilai receive level (RSL) -19 dBm

Gambar 4.5 Tampilan pada IDU disite JKT\_06A330 ITC BSD

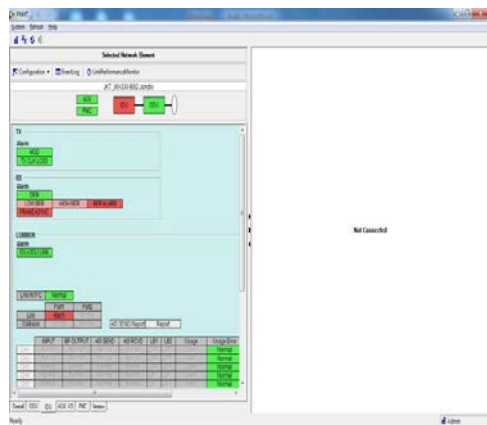
Gambar 4.6. Tampilan pada ODU PNMT disite JKT\_06A330 ITC BSD **Cek Instalasi JKT\_06A330 ITC BSD facing JKT\_06B1052 IBS BSD Junction**

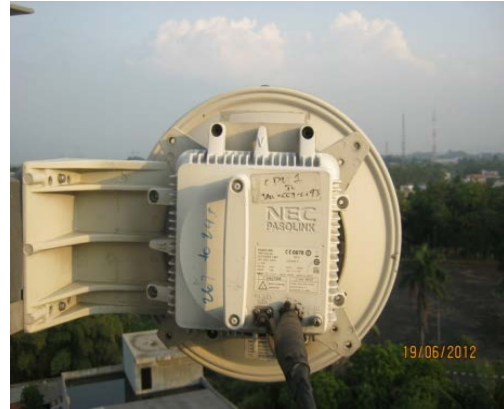
Dalam hal ini setelah dilakukan pengecekan instalasi ,ternyata tidak ditemukan masalah dalam hal instalasi . Antenna tidak bergeser ( goyang), instalasi kabel IF masih bagus dan test kontinuitas antara inner dan outer kabel IF bagus (

masih terhubung/ tidak putus ). ODU pada site JKT\_06B1052 IBS BSD Junction tidak dilengkapi dengan grounding

Gambar 4.7 Gambar instalasi Outdoor site JKT\_06B1052 IBS BSD Junction

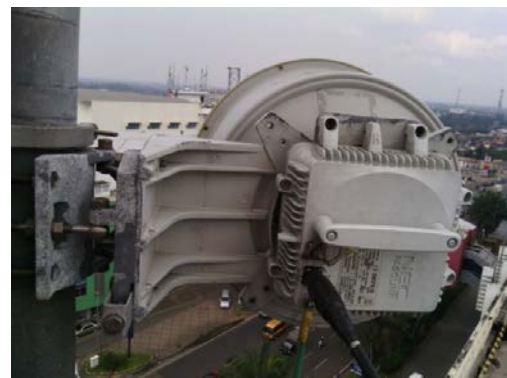
Gambar 4.8 Gambar instalasi Outdoor site JKT\_06A330 ITC BSD

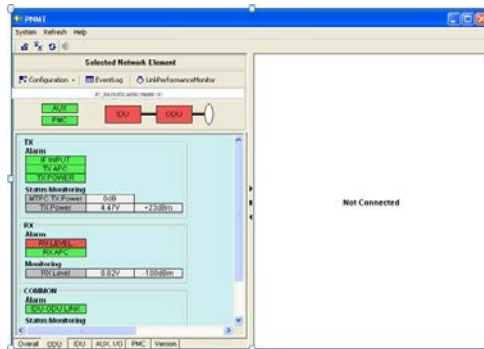
Gambar 4.9 Cek interference di site JKT\_06A330 ITC BSD

Dari gambar 4.9 nilai Rx level ( RSL) di site JKT\_06A330 ITC BSD -100dBm . Ini berarti tidak ada frekuensi lain yang menginterference link tersebut. Frekuensi yang dipakai tersebut bersih dari interference. Dalam kasus ini link akan

mengalami interference ketika nilai Rx levelnya lebih tinggi dari -87.5 dBm.

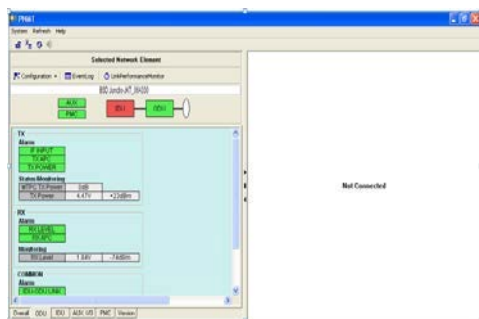
Gambar 4.10 Cek interference di site JKT\_06B1052 IBS BSD Junction

Dari Gambar 4.10 saat dilakukan pengecekan interferensi untuk site JKT\_06B1052 IBS BSD Junction, ini berarti IDU di site JKT\_06A330 ITC BSD dimatikan dan kita pantau nilai Rx level yang diterima di site JKT\_06B1052 IBS BSD Junction. Nilai Rx level diperoleh -74 dBm. Nilai -74 dBm, mengindikasikan adanya interferensi . Tetapi setelah dilakukan scanning di beberapa frekuensi sub band K . Nilain Rx level hanya berkisar di -74 dBm , -75 dBm,dan -76dBm.

Dari hasil analisis diatas dapat ditarik kesimpulan bahwa ODU disite JKT\_06B1052 IBS BSD mengalami kerusakan . Setelah diganti ODU dengan sub band K . Link JKT\_06A330 ITC BSD - JKT\_06B1052 IBS BSD Junction kembali normal dengan nilai Rx level -30dBm di site JKT\_06B1052

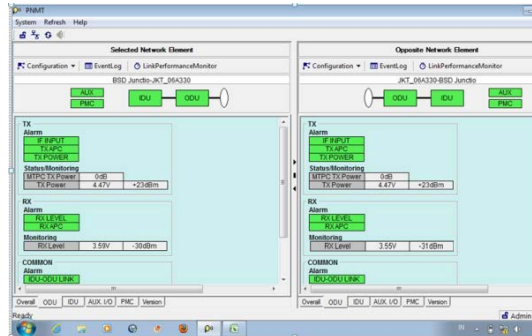
Gambar 4.11 Link JKT\_06A330 ITC BSD - JKT\_06B1052 IBS BSD Junction kembali normal

IBS BSD Junction dan nilai receive level diisi JKT\_06A330 ITC BSD - 31 dBm. Untuk toleransi daya yang diterima ( Rx level ) PT Smartfren menggunakan  $\pm 3$ dB.

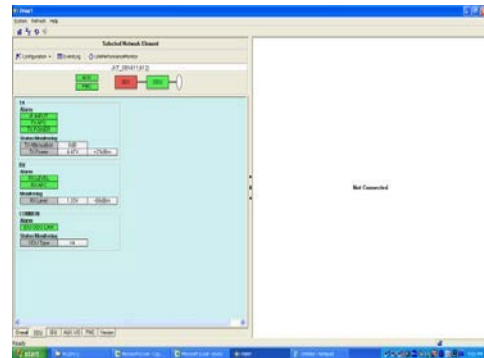
Ketika terjadi kegagalan sistem komunikasi point to point pada link JKT\_06N411 Kampung kelapa facing JKT\_06N412 Klebet kemiri, disini site JKT\_06N411 Kampung kelapa terdapat alarm pada IDU yang menginformasikan bahwa nilai receive level ( RSL) - 86 dBm .Pada level tersebut link putus sehingga BTS yang di *cover* oleh site JKT\_06N411 Kampung kelapa mengalami *out of service*. Alarm lain

Gambar 4.14 Tampilan alarm pada IDU PNMT pada site JKT\_06N411 Kampung kelapa

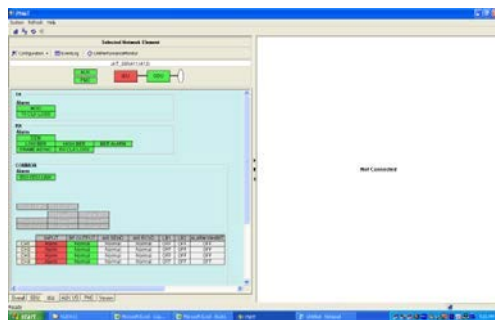
yang muncul yaitu alarm pada chanel – chanel E1 nya. Semua chanel mengalami alarm. Tampilan pada *Far endnya* tidak terbaca.

Gambar 4.15 Tampilan alarm Channel 1-4 PNMT pada site JKT\_06N411 Kampung kelapa

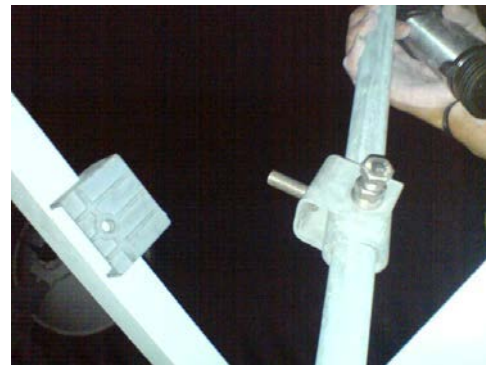
dilakukan pengecekan instalasi ,ternyata ditemukan masalah dalam instalasi . *Fixedstrut* lepas dari mounting *fixedstrut*- nya dan kabel IF bengkok dari konektornya .

Gambar 4.16 *Fixed strut* terlepas dari *mounting*-nya

Dari hasil cek instalasi ditemukan bahwa *fixedstrut* dalam keadaan terlepas dari *mounting*nya dan itu menyebabkan bergesernya nilai pointing. Sehingga menyebabkan nilai RSL turun dan menyebabkan komunikasi point to point putus.

Troubleshooting untuk link JKT\_06N411 Kampung kelapa facing JKT\_06N412 Klebet kemiri yaitu dengan memperbaiki instalasi konektor dari kabel IF ke ODU, melakukan repointing dan menguncinya dengan *fixstruth*. Repointing yaitu mengembalikan posisi antenna microwave pada keadaan semula. Nilai azimuth yang menjadi patokan kearah JKT\_06N412 Klebet kemiri (*far endnya*) terletak pada sudut  $\pm 347.78^0$ . Acuan nilai RSL yang dicapai mendekati  $- 31.17$  dBm. Setelah dilakukan perbaikan instalasi konektor dari kabel ke ODU dan dilakukan repointing maka link kembali normal dengan perolehan nilai RSL  $- 34/ -33$  dBm.

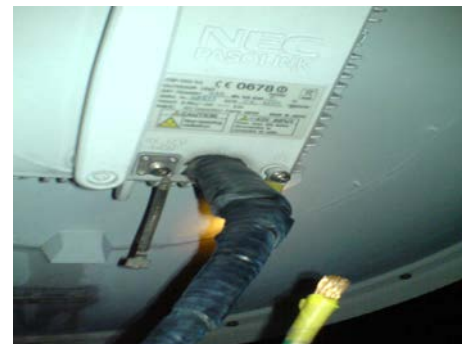
Gambar 4.17 Posisi kabel IF bengkok dari koneksi konektor

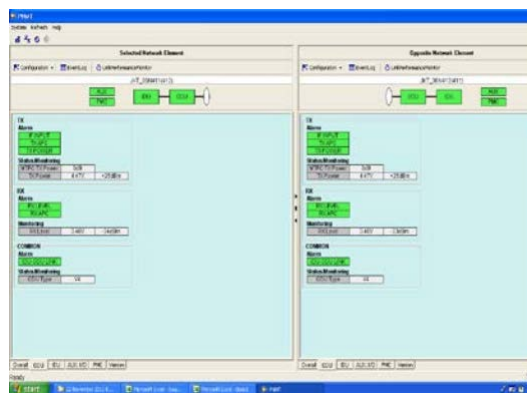
Gambar 4.19 Link dalam keadaan normal

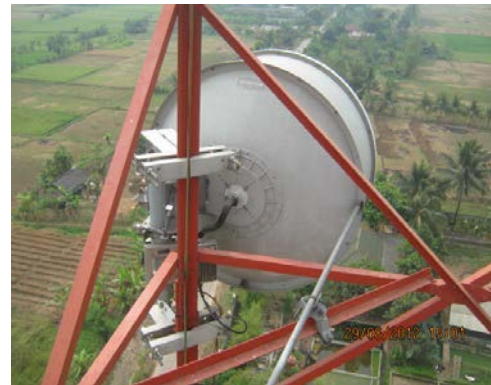
Gambar 4.20 Kondisi Antena pada setelah dilakukan troubleshooting (gambar diambil esok harinya )
