Letaler Stromunfall in der Badewanne durch ein zum Laden angeschlossenes Smartphone

M. Eppler¹ · H. Pankratz¹ · I. Sinicina¹ · G. Münnich²

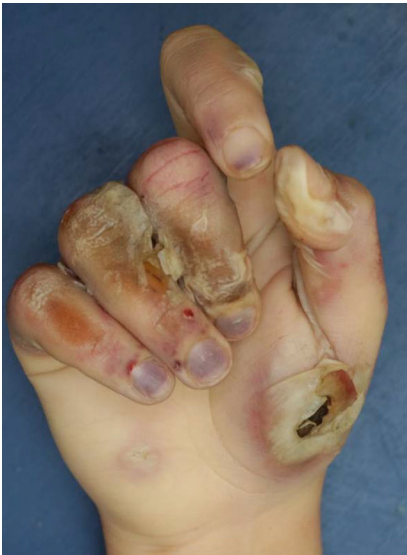
Abb. 1 ▲ Strommarken an der rechten Hand

Bei der Autopsie etwa 15 h nach dem Tod wurden z.T. großflächige, als Strommarken gedeutete Hautveränderungen an der rechten vorderen Brustkorbpartie sowie am Ober- und am Mittelbauch rechts, zudem an der rechten Hand, vornehmlich beugeseitig und den Kleinfinger- und Daumenballen (Abb. 1) betreffend, festgestellt. Daneben wurden Befunde wie eine Hyperämie der inneren Organe, ein hochgradiges Lungenödem mit feinschaumig durchsetztem Atemwegsinhalt sowie Zeichen akuten Hirndruckes erhoben. Die Lungen waren nach forciertem Wiederbelebung hinsichtlich eines evtl. Ertrinkungsbefundes nicht mehr beurteilbar. Eine umblutete, klaffende Fraktur des ersten Lendenwirbelkörpers sowie Einblutungen in das vordere Längsband in Höhe mehrerer Disci intervertebrales im unteren BWS-Abschnitt wurden als Folgen einer tetanischen Verkrampfung der autochthonen Rückenmuskulatur bei zumindest partieller Einbeziehung der paravertebralen Muskulatur in den Stromweg interpretiert. Eine differenzialdiagnostisch in Betracht zu ziehende Wirbelsäulenfraktur als Bergeartefakt scheidet rein aus physikalisch-biomechanischen Erwägungen de facto aus.

Aufgrund der hohen lokalen Stromdichte an der Stromübertrittsstelle an der rechten Hand kam es zunächst dort zur Ausbildung von Strommarken. Wohl im Zustand (tetanischer) Verkrampfung oder der Bewusstlosigkeit dürfte die Hand dann samt dem Smartphone in das Badewasser geraten sein, wodurch die kalkähnlichen, papillarleistenförmigen Antragungen am Smartphone-Gehäuse entstanden. Das Smartphone hatte augenscheinlich Kontakt im Brust- und im Bauchbereich, wo sich jeweils größere Strommarken ausprägten.

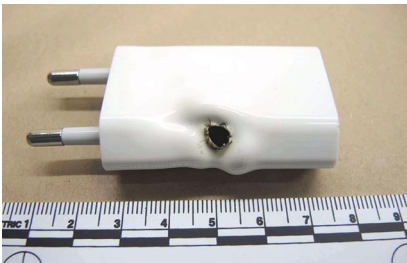
Abb. 3 ▲ Smartphone-Netzteil mit thermischem Defekt des Gehäuses

Am Netzteil des Ladegerätes imponierte eine ausgeprägte thermische Beschädigung im Sinne eines lokal begrenzten „Brandloches“ (Abb. 3). Das Smartphone selbst war wassernass, und an seiner metallenen Gehäuserückseite stellten sich geformte, kalkähnliche Antragungen dar, de-

Im vorliegenden Netzteil hatte der Kondensator jedoch wohl spontan versagt („durchgebrannt“, ▣ **Abb. 5**). Hierbei war auch der thermische Schaden im unmittelbar darüber liegenden Gehäusebereich entstanden. Über diesen zerstörten Kondensator lag nun eine niederohmige Verbindung zwischen der Eingangs- und der Ausgangsseite des Netzteiles vor, wodurch nahezu die gesamte Netzwechselspannung von 230 V auf den Ausgang

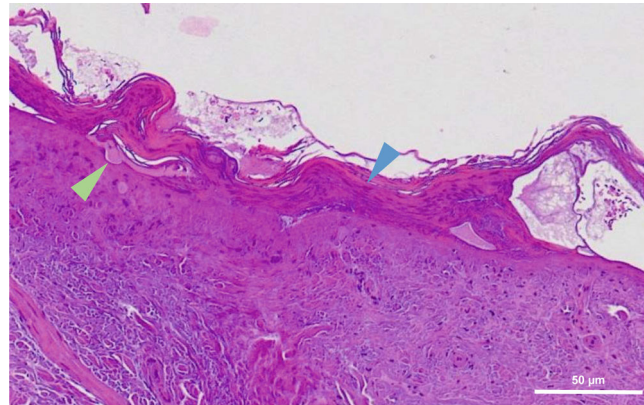
Abb. 2 ◀ Strommarke (HE-Färbung), u. a. mit fischzugartiger Anordnung der Zellen in den tieferen Epidermisschichten (blaue Pfeilspitze) und Vakuolenbildungen (grüne Pfeilspitze)

Mehrere der als Strommarken gewerteten Hautbefunde an der Rumpfvorderseite und der rechten Hand wurden histologisch untersucht. Im Stratum corneum waren Blasenbildungen realisiert; die Zellleiber in den tieferen Epidermisschichten wiesen eine typische fischzugartige Konfi-

guration auf. Die Zellkerne der Basalzellen waren spindelförmig elongiert (Abb. 2).

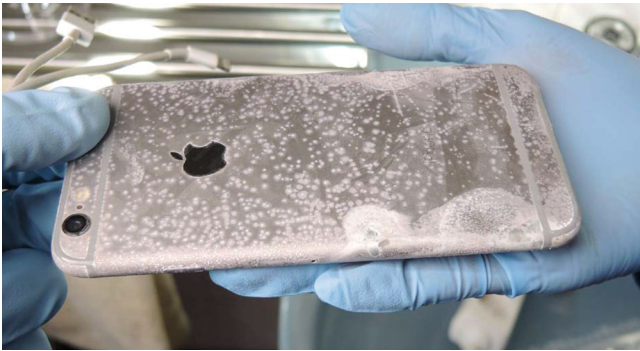
Abb. 4 ◀ Smartphone-Rückseite mit kalkähnlichen Antragungen

ren Form an die Papillarleisten der menschlichen Hand denken ließ (▣ **Abb. 4**).

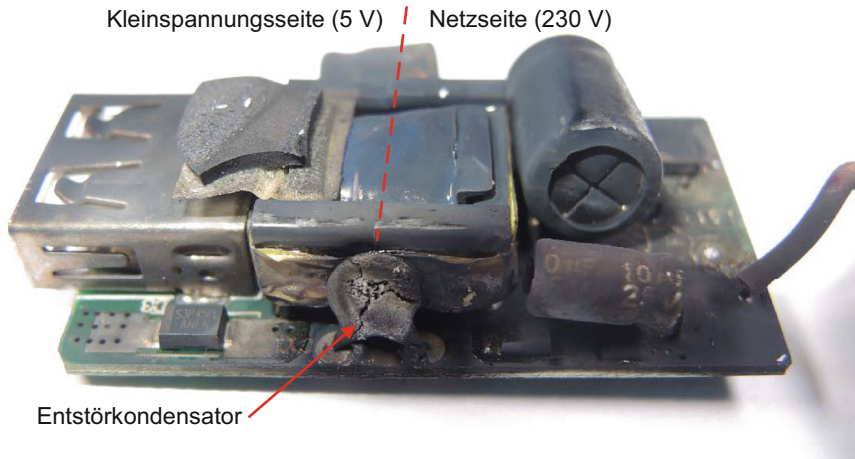
Abb. 5 ▲ Geöffnetes Ladegerät-Netzteil mit zerstörtem („durchgebranntem“) Kondensator

Schaltungsbedingt war diese galvanische Trennung jedoch durch einen sog. Entstörkondensator überbrückt. Solche Kondensatoren dienen der Vermeidung hochfrequenter Störsignale und sind nach den VDE-Vorgaben prinzipiell erlaubt. Sie müssen aus sicherheitstechnischen Gründen gem. DIN EN 62368-1 (VDE 0868-1) allerdings der Klasse Y1 nach DIN EN 60384-14 (VDE 0565-1-1) entsprechen. Solche Sicherheitskondensatoren erfüllen erhöhte Qualitätsanforderungen und verhindern im Versagensfall zuverlässig eine Spannungsverschleppung auf die Ausgangsseite.

und somit auf das metallene Gehäuse des Smartphones verschleppt wurde.

Innerhalb des Netzteiles waren im Weiteren sekundäre Schäden im Sinne von überstrombedingt abgelösten Lötkontakten festzustellen, die einen abnormal großen Stromfluss durch das Netzteil belegten.

Es war zerstörungsgradbedingt nicht mehr nachvollziehbar, ob im unfallursächlichen Netzteil vom Hersteller tatsächlich ein regulärer Y1-Sicherheitskondensator verbaut worden war. Das Schadensbild und der Unfallhergang sprachen jedoch in hohem Maße dagegen.

Die Kriminalpolizei konnte im Nachgang ermitteln, wo das Netzteil erworben worden war, und von dort ein Vergleichsnetzteil vorlegen. Darin befand sich anstelle des vorgeschriebenen Y1-Sicherheitskondensators tatsächlich nur ein Standard-elektronikkondensator. Das am Vergleichsgerät vorhandene CE-Kennzeichen war insofern vom Hersteller regelwidrig angebracht worden, wovon auch für das unfallursächliche Gerät auszugehen ist.

Das hier verwendete fehlerhafte Produkt wurde durch das Bayerische Landeskriminalamt über das zuständige Gewerbeaufsichtsamt dem Schnellwarnsystem für gefährliche Non-Food-Produkte (RAPEX) der Europäischen Kommission gemeldet. Von den Behörden wurde eine Rückrufaktion beim Endverbraucher initiiert [4].
