EVALUACIÓN DE DAÑOS SUPERFICIALES Y CAPACIDAD ESTRUCTURAL DEL PAVIMENTO UTILIZANDO EL ÍNDICE DE CONDICIÓN DEL PAVIMENTO Y LA DEFLECTOMETRÍA, DE LAS CALLES Y AVENIDAS DEL CASCO URBANO DEL DISTRITO DE SANTA ROSA, PROVINCIA DE CHICLAYO, DEPARTAMENTO DE LAMBAYEQUE-2019

**TESIS PARA OPTAR EL TÍTULO DE
INGENIERO CIVIL AMBIENTAL**

LEYDI LALESHKA CHANAME CERNA

Chiclayo, 2021

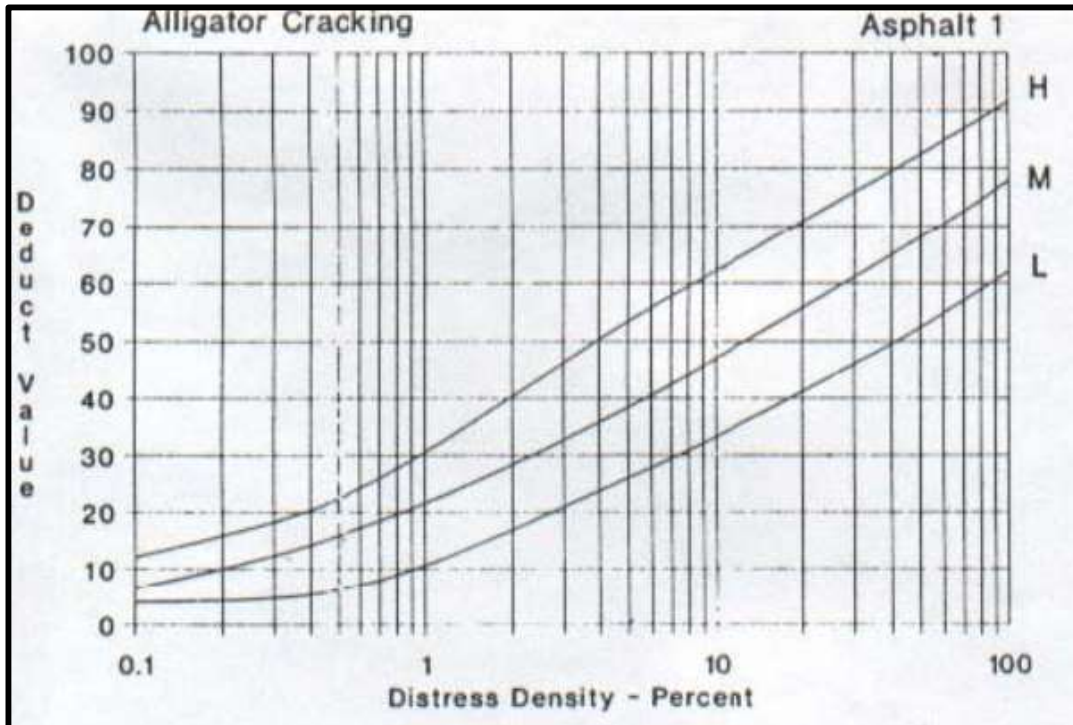
Falla N°01: Grietas piel de cocodrilo

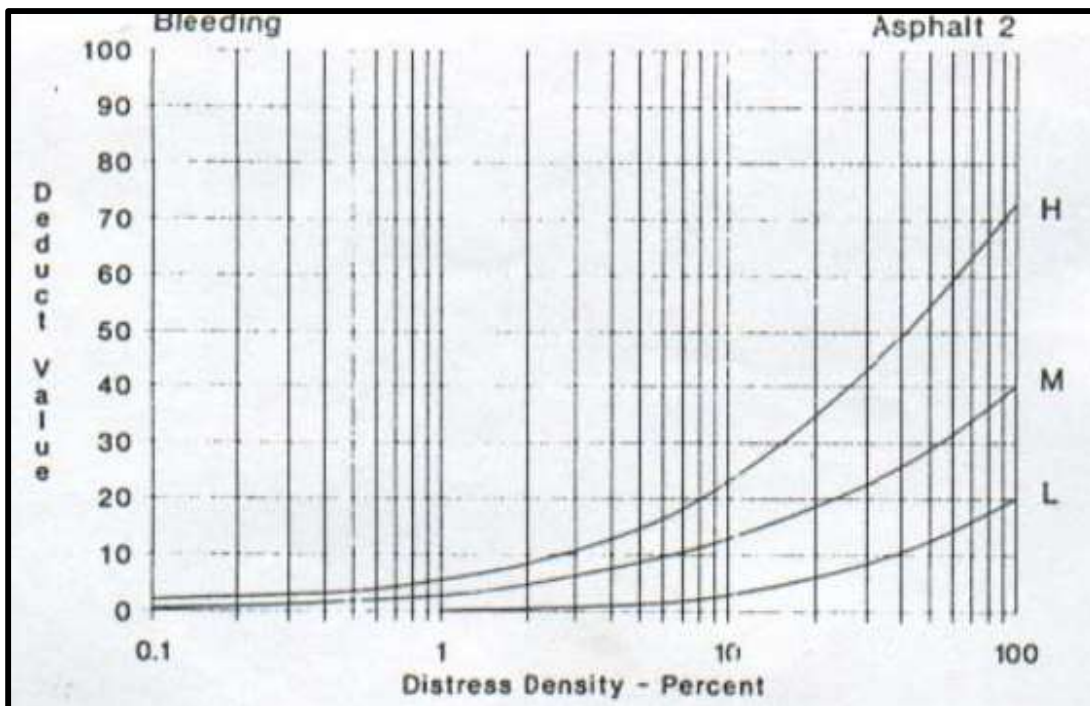
Falla N°02: Exudación (Manchas en el pavimento)

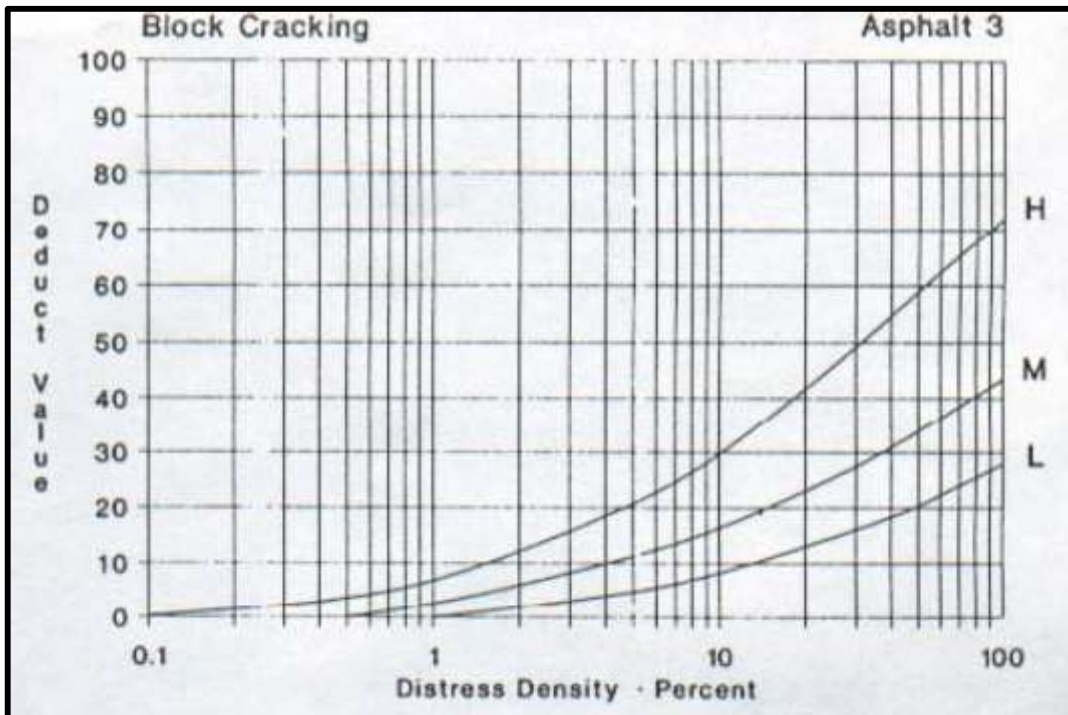
Falla N°03: Grietas de contracción

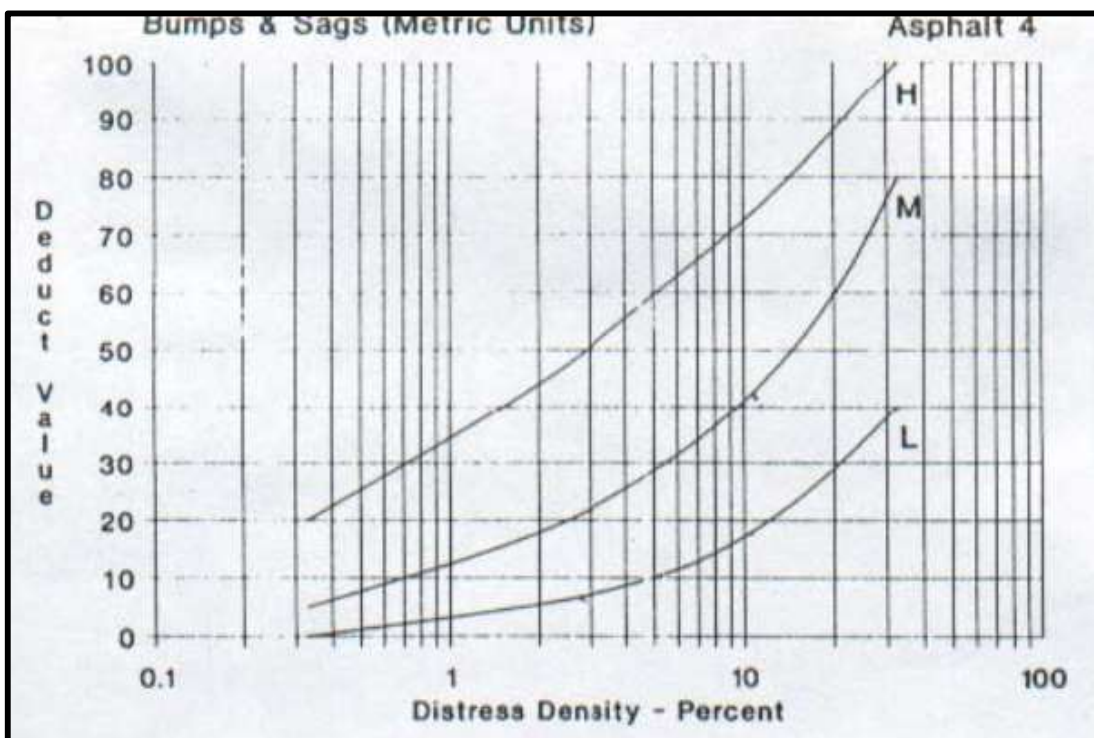
Falla N°04: Elevaciones/Hundimientos

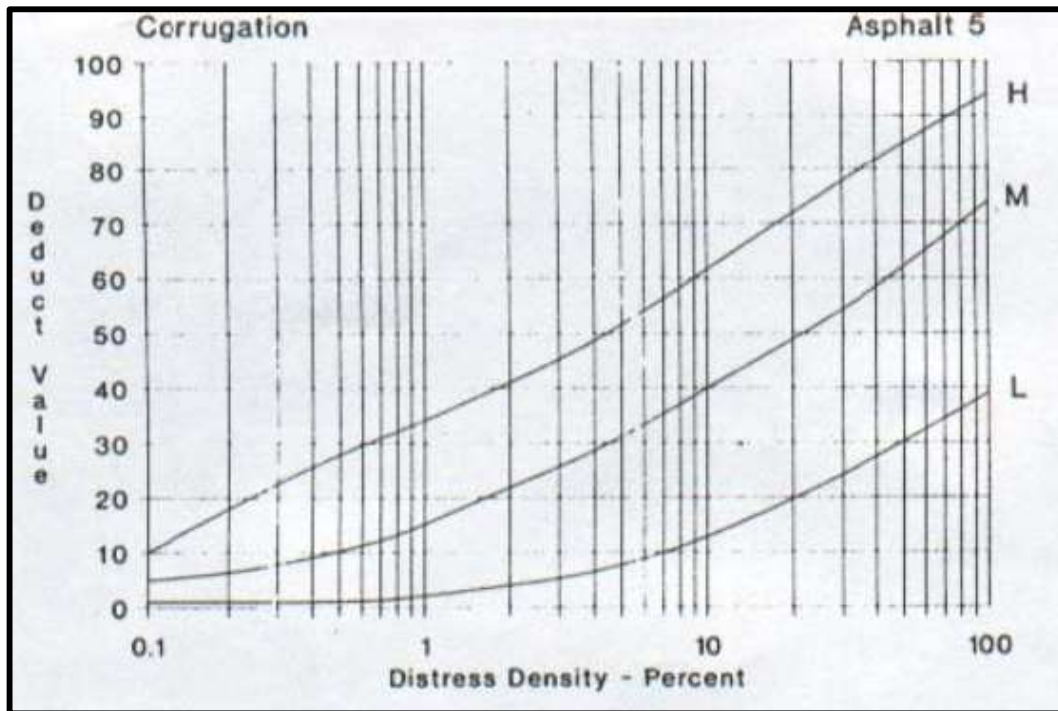
Falla N°05: Corrugación

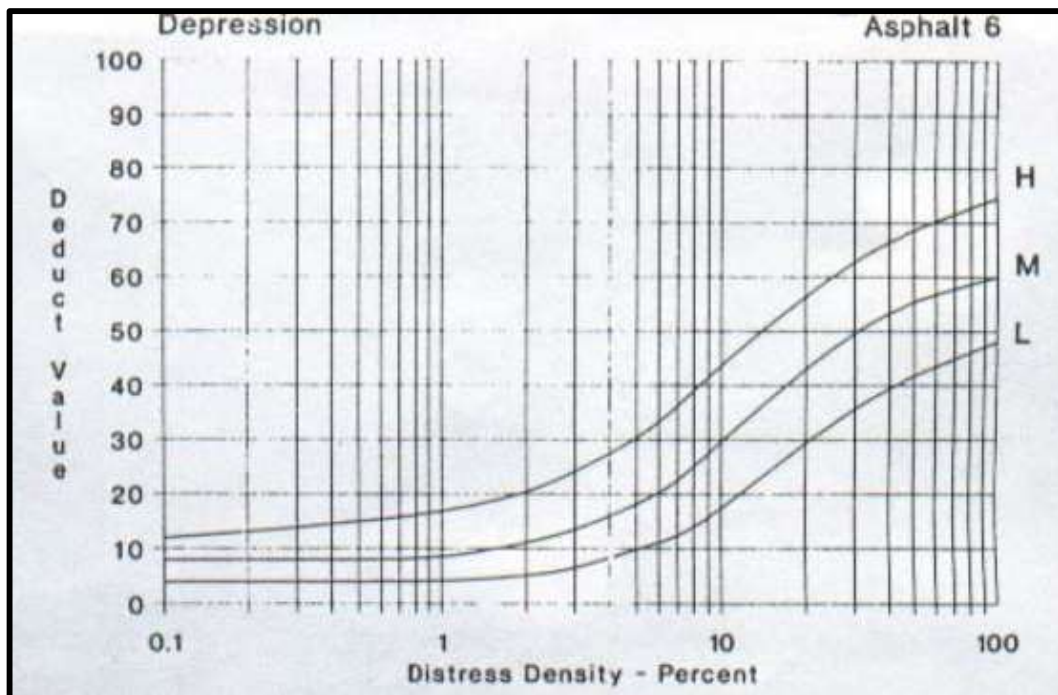
Falla N°06: Depresiones

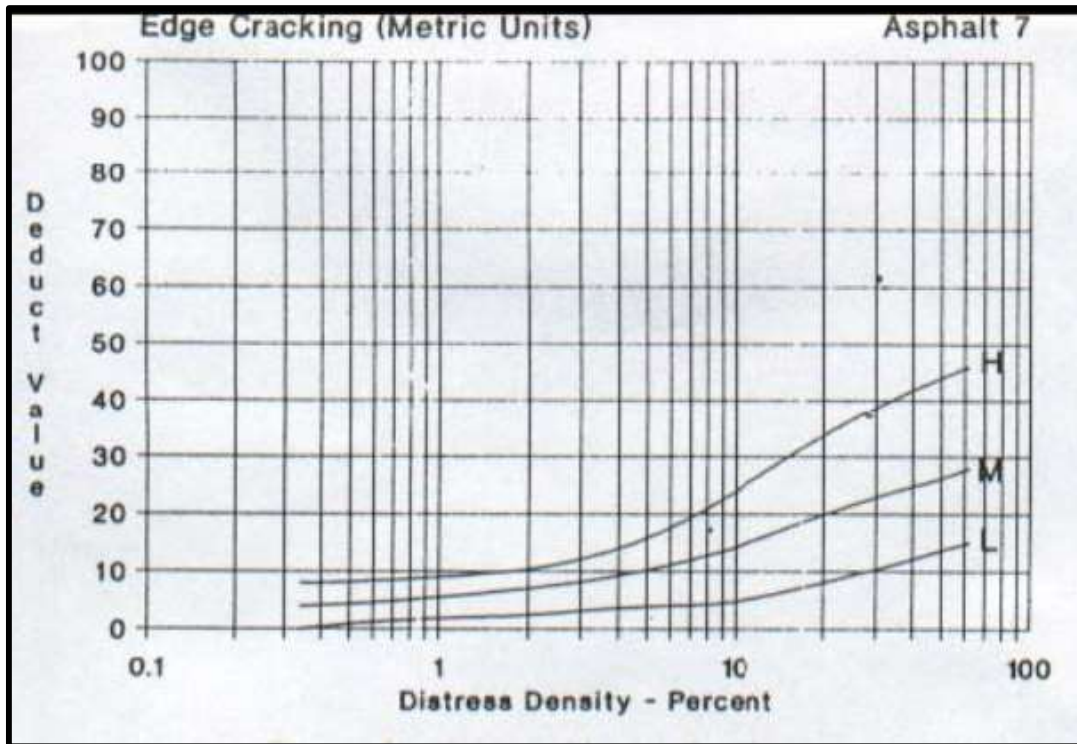
Falla N°07: Grietas de borde

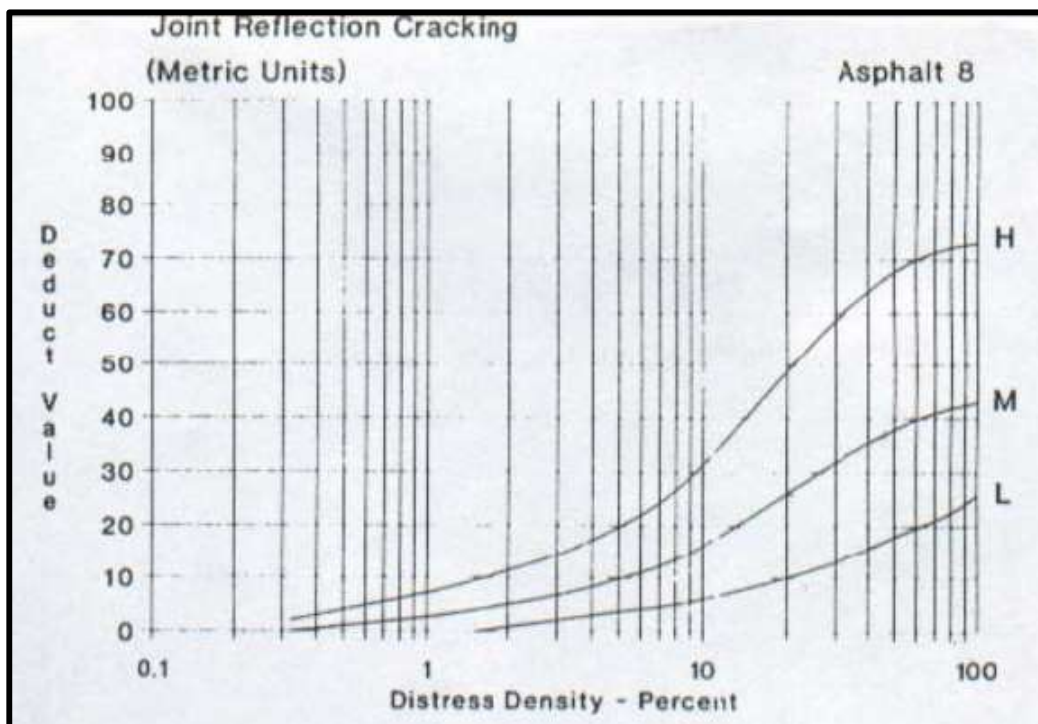
Falla N°08: Grietas de reflexión de juntas

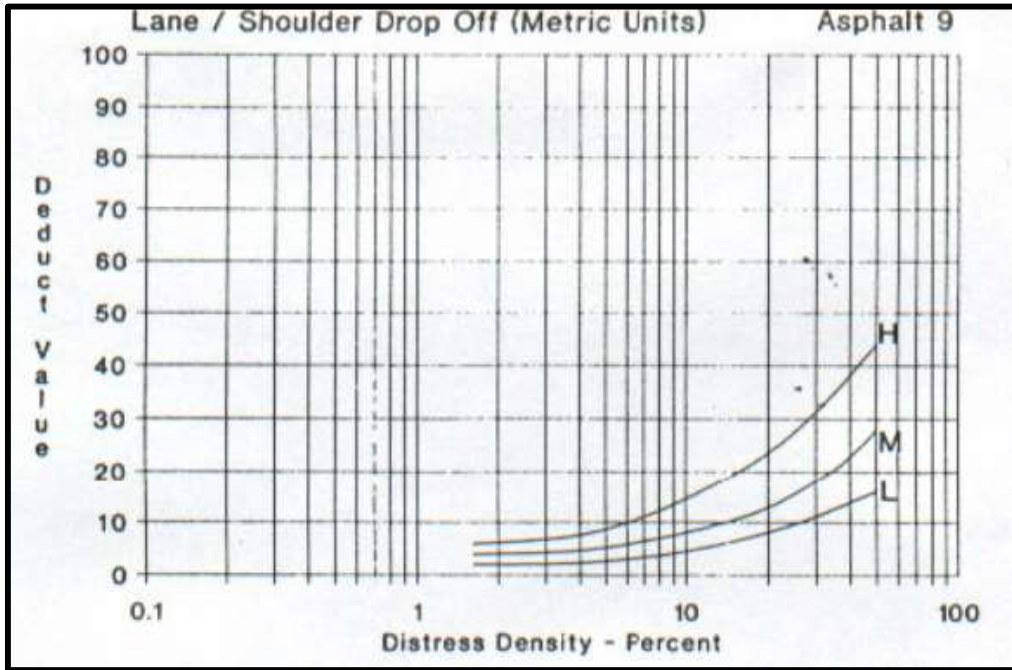
Falla N°09: Desnivel entre calzada y hombrillo

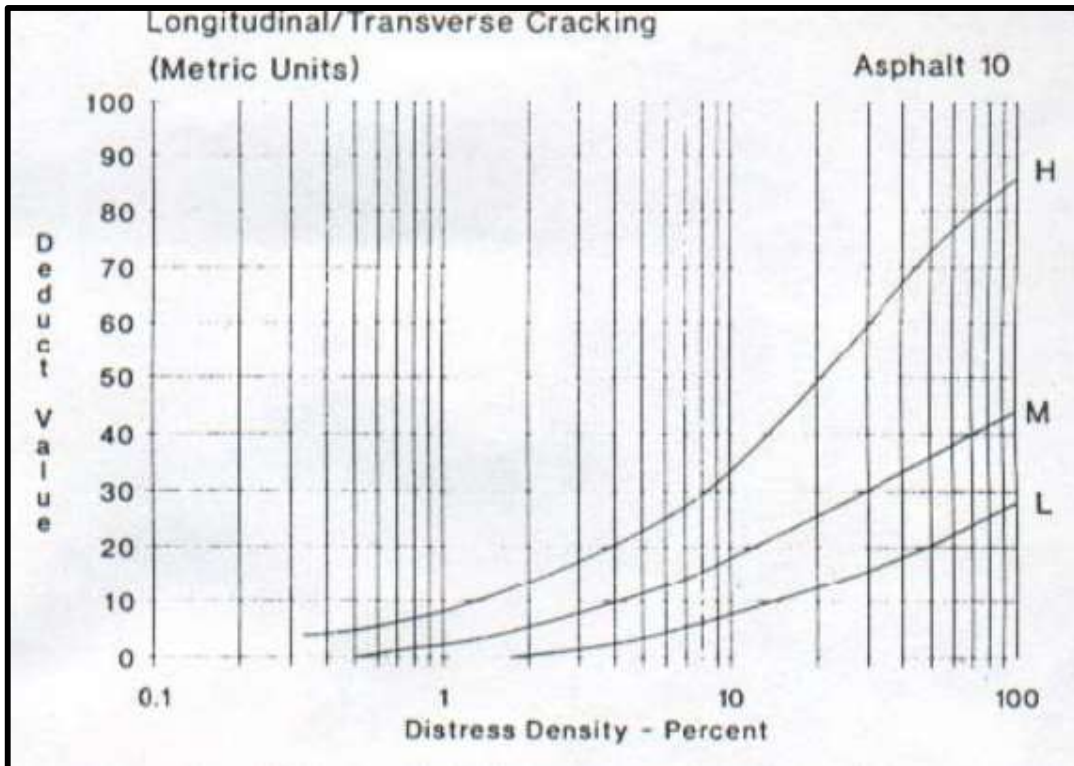
Falla N°10: Grietas longitudinales y transversales

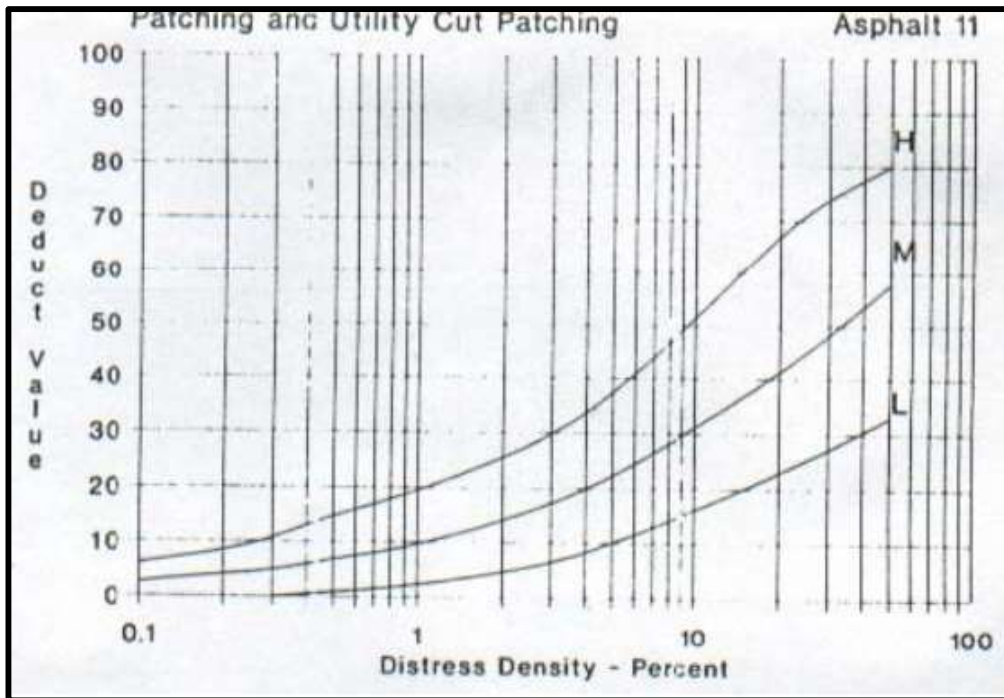
Falla N11: Beches y zanjas reparadas

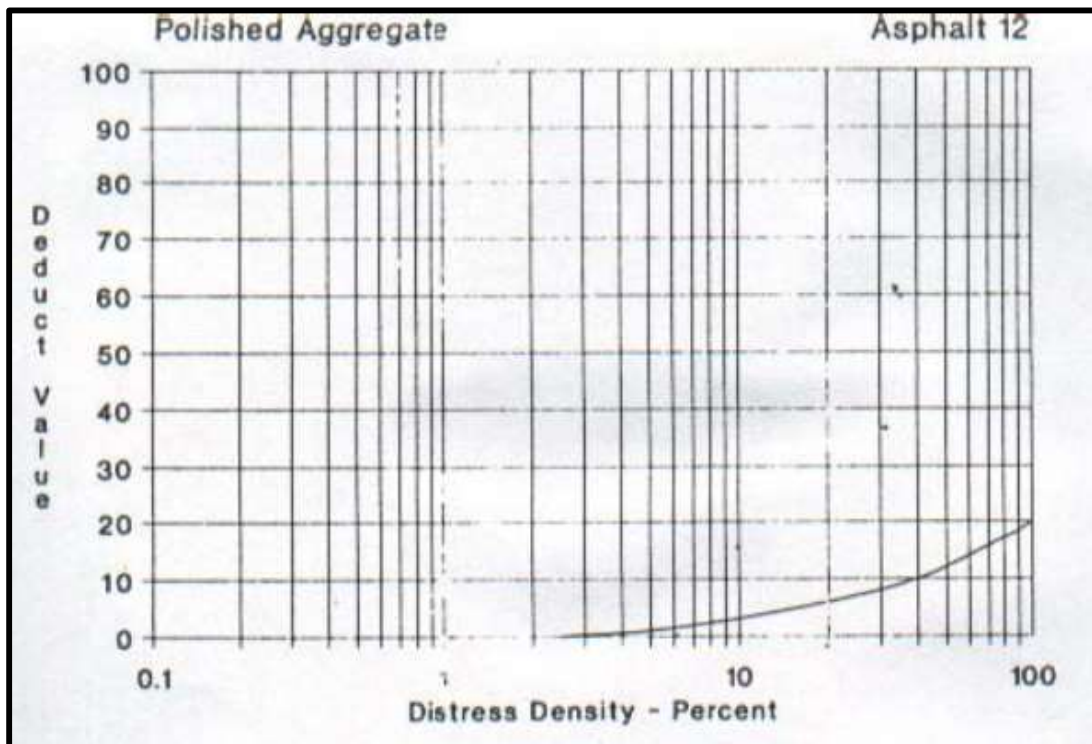
Falla N°12: Agregados pulidos

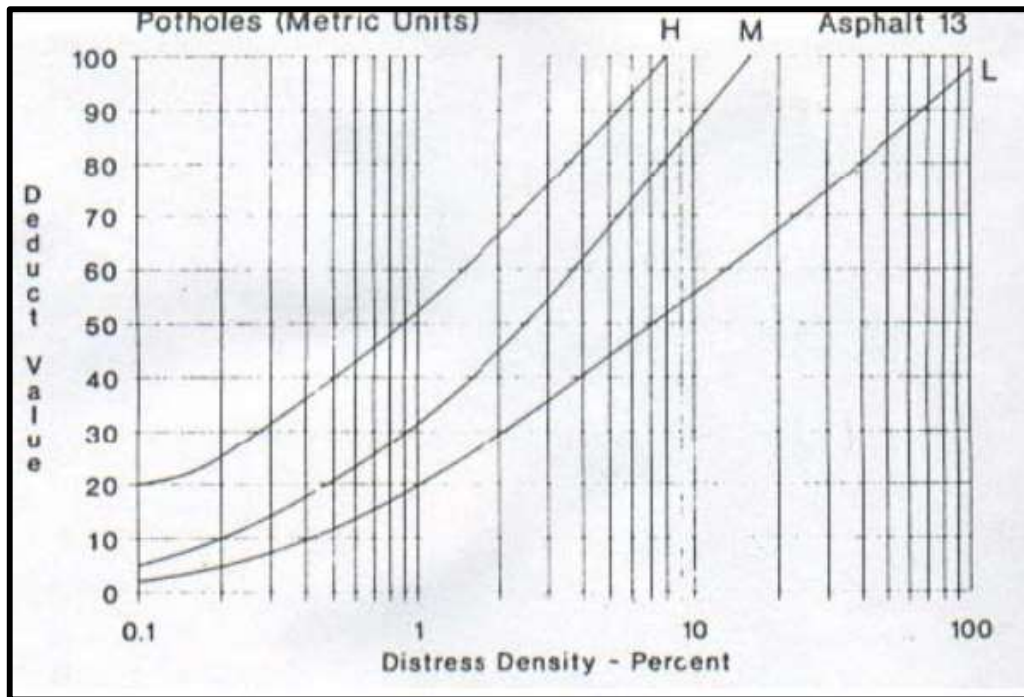
Falla N°13: Huecos

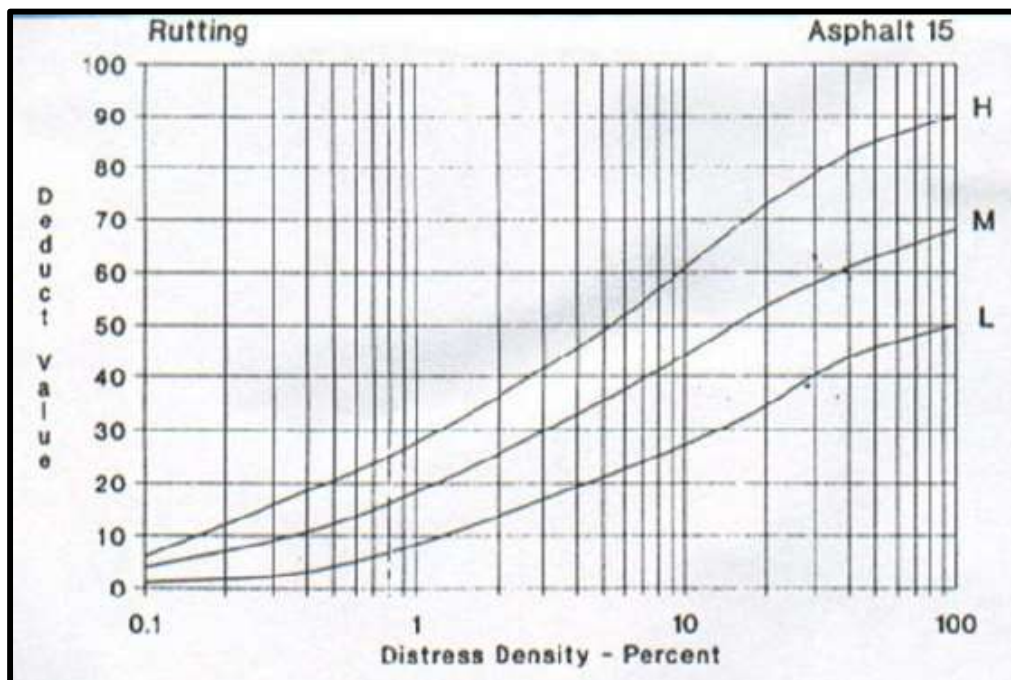
Falla N°14: Ahuellamiento

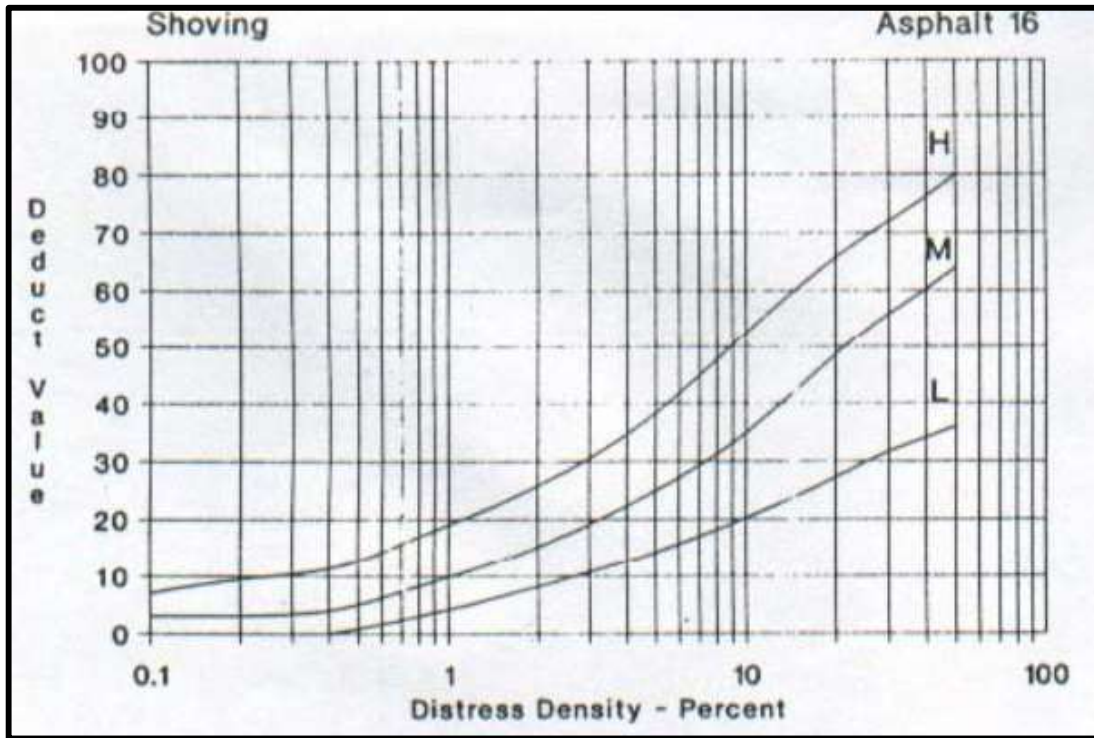
Falla N°15: Deformación por empuje

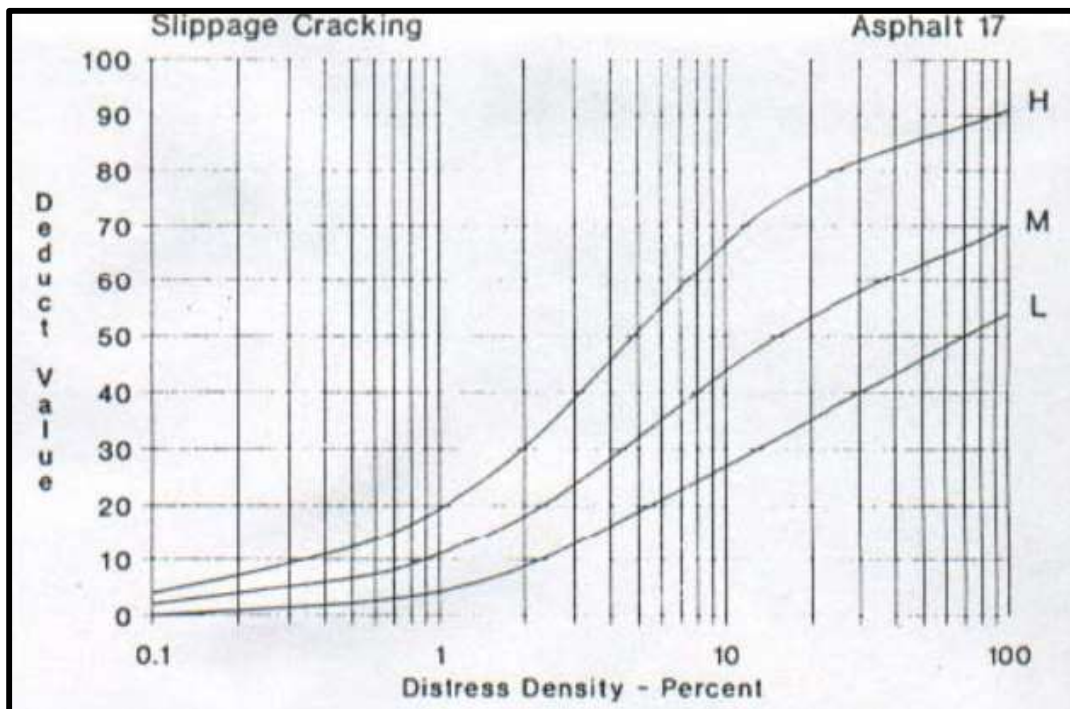
Falla N°16: Grietas de desplazamiento

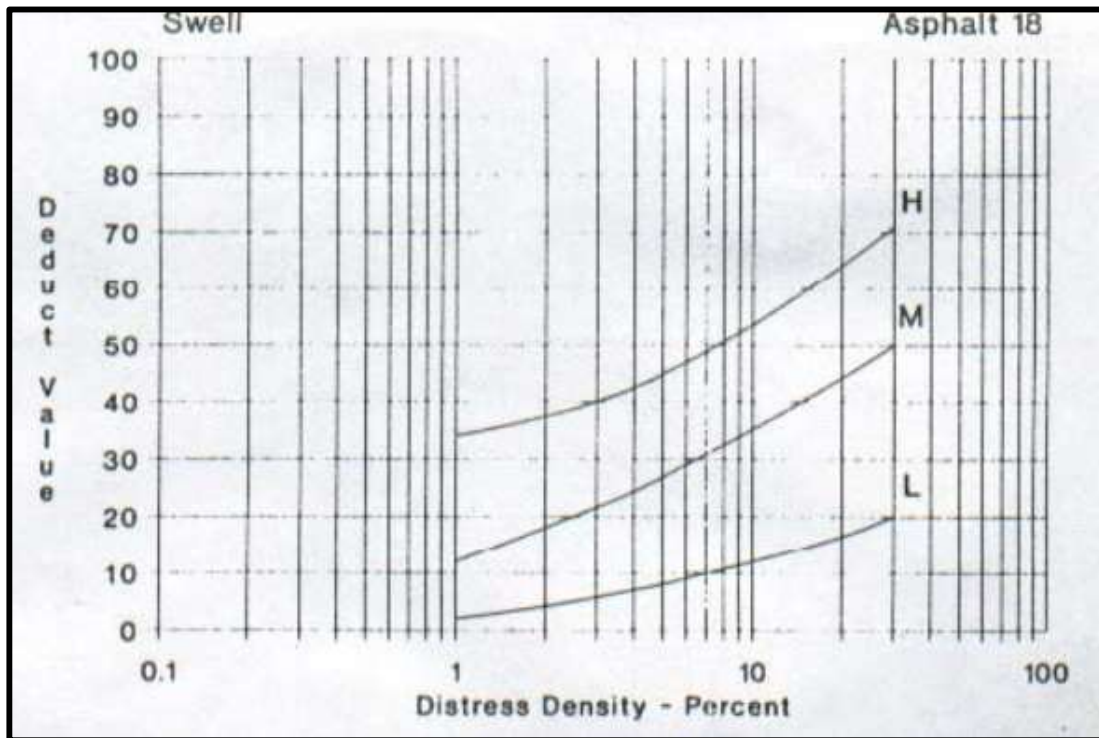
Falla N°17: Hinchamiento

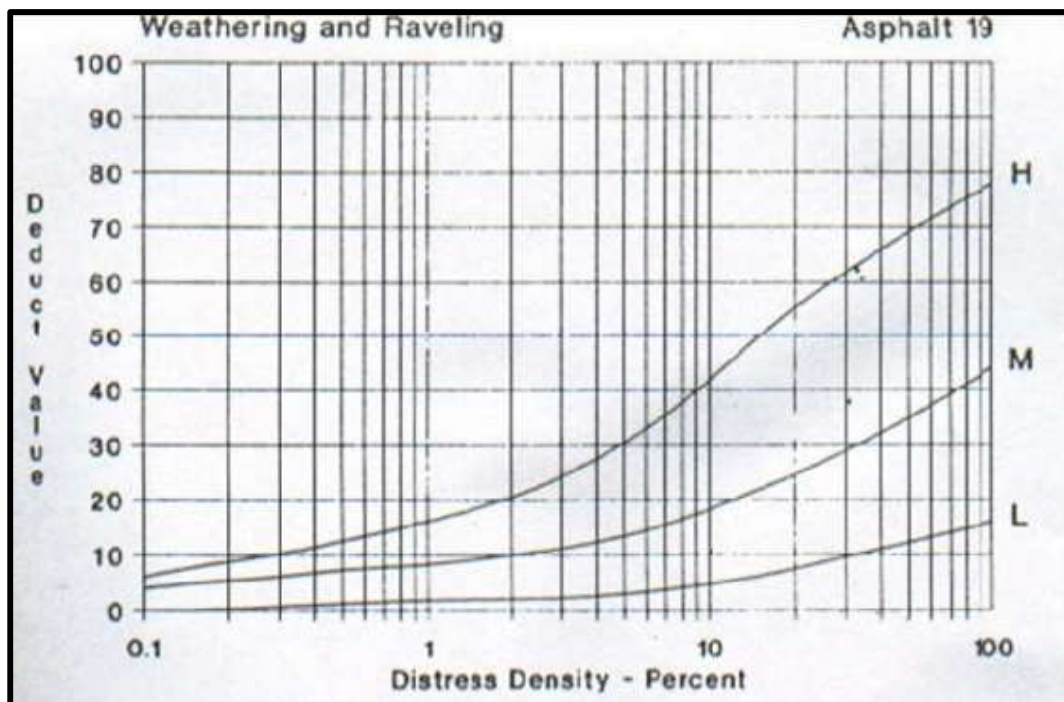
Falla N°18: Disgregación

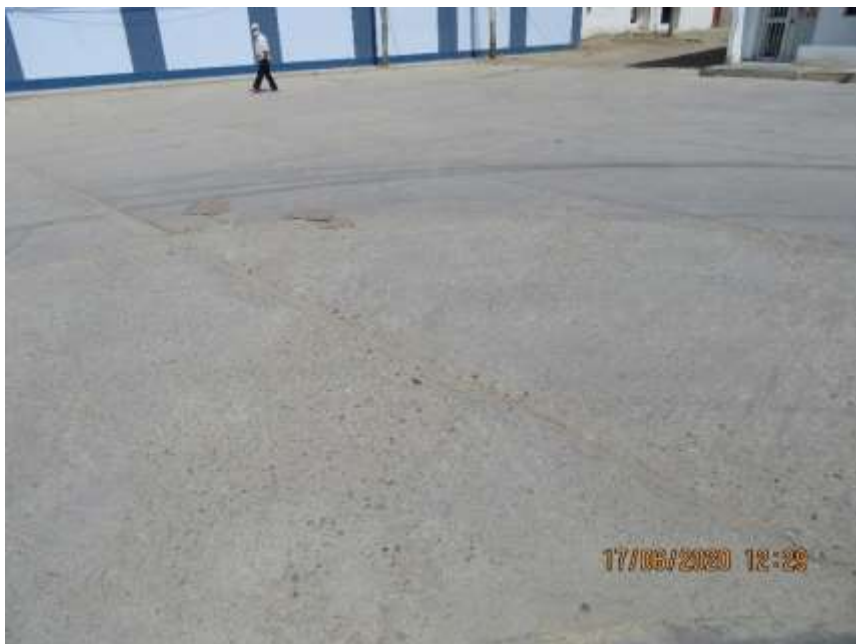
Vista panorámica de los daños encontrados en el pavimento rígido

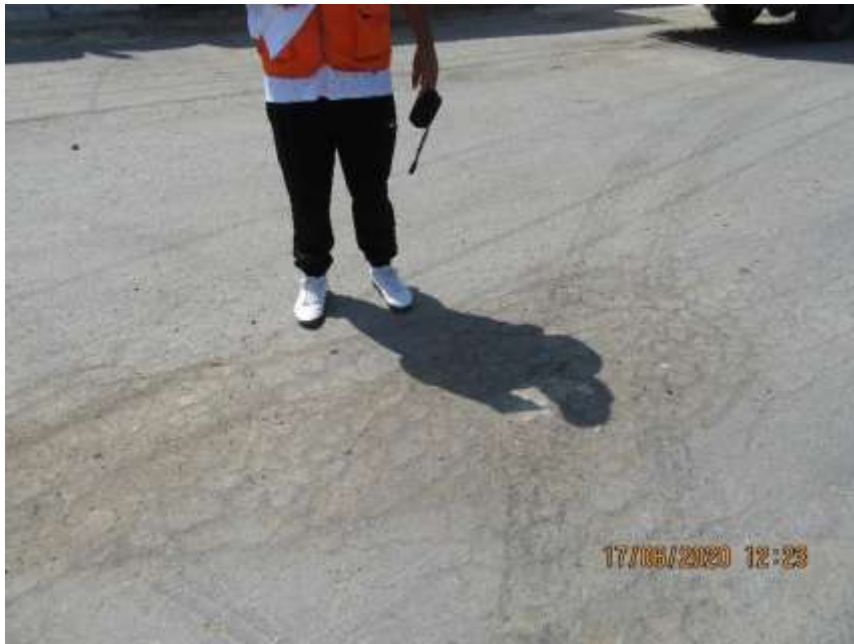
Daños encontrados en el pavimento flexible

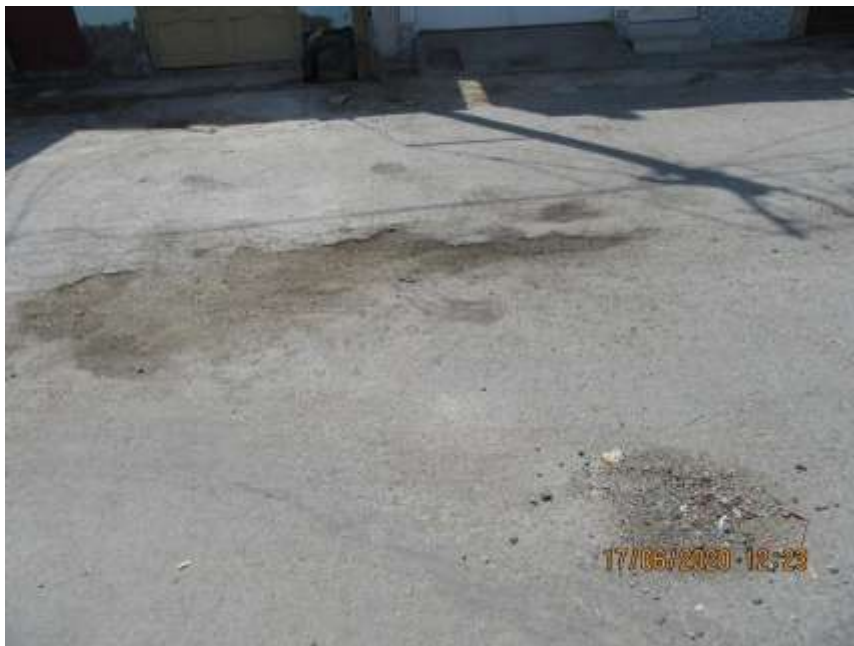
Daños encontrados en el pavimento flexible
