**EVALUACIÓN DEL ESTADO SUPERFICIAL Y ESTRUCTURAL EN
ZONAS CRÍTICAS DEL PAVIMENTO FLEXIBLE EN EL DISTRITO
DE PÍTIPO, PROVINCIA DE FERREÑAFE, DEPARTAMENTO DE
LAMBAYEQUE EN EL AÑO 2019**

**TESIS PARA OPTAR EL TÍTULO DE
INGENIERO CIVIL AMBIENTAL**

LUIS FERNANDO RIOJAS SANTAMARIA

Chiclayo, 2021

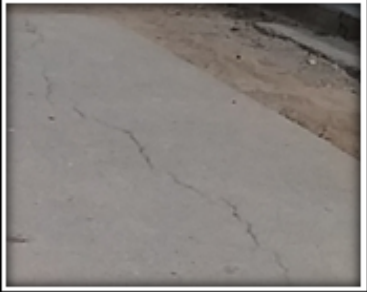
N°	FALLAS	PRINCIPALES CAUSAS DE DETERIORO	SEVERIDAD	INTERVENCIONES	OBSERVACIONES	ZONA AFECTADA	IMÁGENES REPRESENTATIVAS
1	GRIETAS LONGITUDINALES Y TRANSVERSALES	-Ausencia de juntas de construcción de baja calidad o porque no se han construidos estas y por la variación de temperatura que existe a diario.	BAJO	SELLADO DE GRIETAS	REPARACIÓN DE GRIETAS EN MANTENIMIENTO RUTINARIO	23.97 m

MEDIO	SELLADO DE GRIETAS	REPARACIÓN DE GRIETAS EN MANTENIMIENTO RUTINARIO	4.87 m

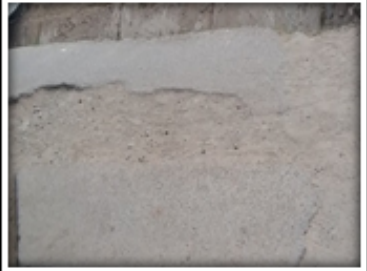
-				
2	HUECOS	Estos huecos son ocasionados por un conjunto de factores como: mezclas de baja calidad en la superficie, mal diseño en la capa de base o de la subrasante, o también cuando se ha originado la condición de piel de cocodrilo de alta severidad.	-

MEDIO	BACHEO SUPERFICIAL	TRATAMIENTO AISLADO Y NUEVA CAPA DE RODADURA(CARPETA) PARA EL REFUERZO EN EL TRAMO AFECTADO	1.87 m2

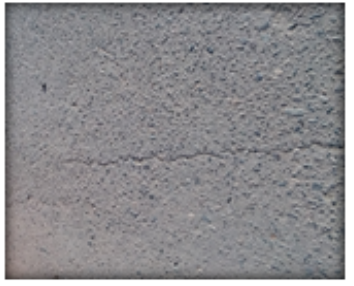
N°	FALLAS	PRINCIPALES CAUSAS DE DETERIORO	SEVERIDAD	INTERVENCIONES	OBSERVACIONES	ZONA AFECTADA	IMÁGENES REPRESENTATIVAS
1	GRIETAS LONGITUDINALES Y TRANSVERSALES	-Ausencia de juntas de construcción de baja calidad o porque no se han construidos estas y por la variación de temperatura que existe a diario	BAJO	SELLADO DE GRIETAS	REPARACIÓN DE GRIETAS EN MANTENIMIENTO RUTINARIO	13.70 m

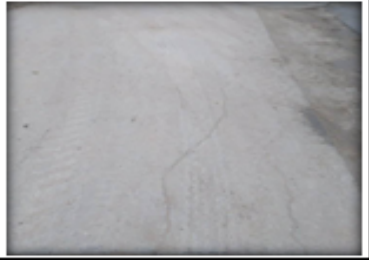
N°	FALLAS	PRINCIPALES CAUSAS DE DETERIORO	SEVERIDAD	INTERVENCIONES	OBSERVACIONES	ZONA AFECTADA	IMÁGENES REPRESENTATIVAS
1	GRIETAS LONGITUDINALES Y TRANSVERSALES	-Ausencia de juntas de construcción de baja calidad o porque no se han construidos estas y por la variación de temperatura que existe a diario	BAJO	SELLADO DE GRIETAS	REPARACIÓN DE GRIETAS EN MANTENIMIENTO RUTINARIO	15.17 m

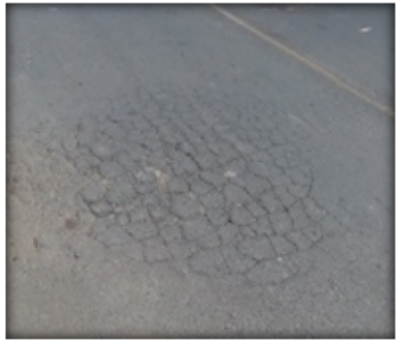
N°	FALLAS	PRINCIPALES CAUSAS DE DETERIORO	SEVERIDAD	INTERVENCIONES	OBSERVACIONES	ZONA AFECTADA	IMÁGENES REPRESENTATIVAS
1	PIEL DE COCODRILO	-Fallas decudo a las fatigas de la carpeta asfaltica del pavimento antiguo.	-

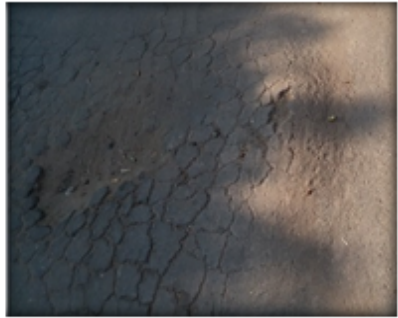
-Debido a la acción repetida de las cargas de tránsito, formando grietas en forma de poligonos irregulares	MEDIO	BACHEO PROFUNDO	REALIZAR LA INTERVENCIÓN CORRESPONDIENTE A LA FALLA PRINCIPAL	0.84 m2	
			ALTO	BACHEO PROFUNDO	REALIZAR LA INTERVENCIÓN CORRESPONDIENTE A LA FALLA PRINCIPAL	10.72 m2	
2	HUECOS	Estos huecos son ocasionados por un conjunto de factores como: mezclas de baja calidad en la superficie, mal diseño en la capa de base o de la subrasante, o también cuando se ha originado la condición de piel de cocodrilo de alta severidad	-

MEDIO	BACHEO SUPERFICIAL	TRATAMIENTO AISLADO Y NUEVA CAPA DE RODADURA (CARPETA) PARA EL REFUERZO EN EL TRAMO	1.00 m2
