# UNIVERSIDAD PRIVADA ANTENOR ORREGO

**“Evaluación del estado de conservación del pavimento flexible de la avenida Víctor Andrés Belaunde, en la urbanización el Bosque-Trujillo, aplicando el método índice de condición del pavimento (PCI).”**

Al ejecutar este método en la Avenida Víctor Andrés Belaunde, considerando que consta de dos carriles con un solo sentido, el ancho de la vía es de 6,00 metros; la longitud total es de 930 metros lineales, siguiendo las indicaciones del método se dividió el área en unidades de muestra de 229,8 m<sup>2</sup>. y se evaluaron 12 unidades. En la evaluación de campo, se inspeccionó visualmente los diferentes tipos de fallas como abultamientos, hundimientos, huecos, parches, grietas longitudinales y desprendimiento de agregado, en el cual se registró su área de manera longitudinal y transversal con el uso de un flexómetro manual, una regla de aluminio. Finalmente, se determinó que el índice de condición de pavimento obtuvo un promedio de 52.02, por lo que se encuentra en un estado Regular.

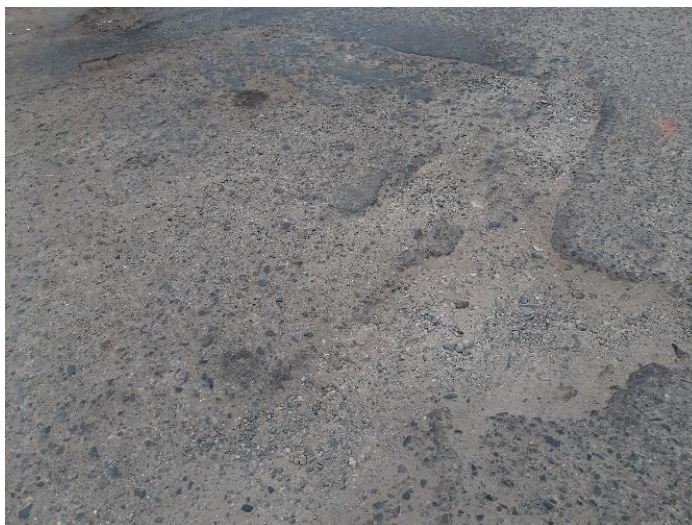
Figura N° 13: Desprendimiento de agregados

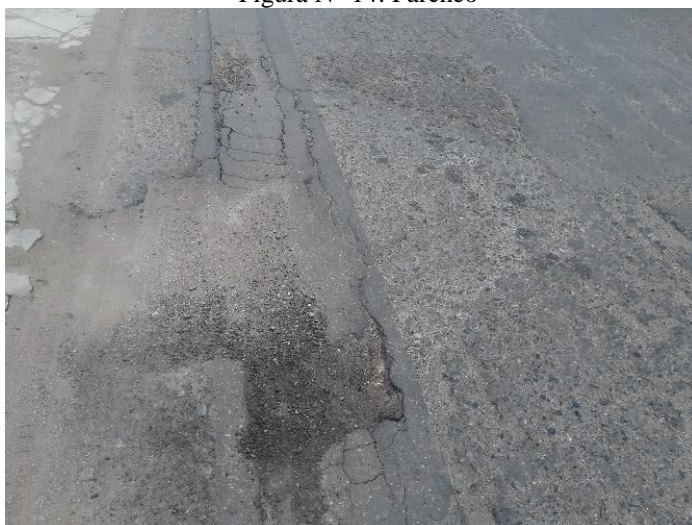
Figura N° 14: Parcheo

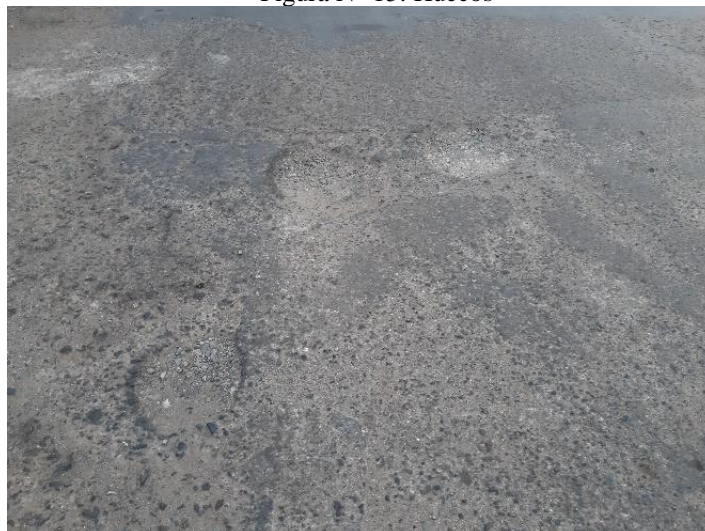
Figura N° 15: Huecos

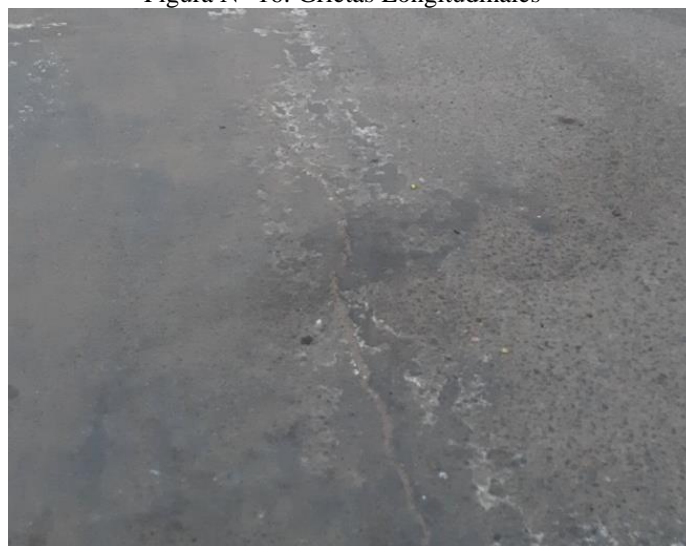
Figura N° 16: Grietas Longitudinales

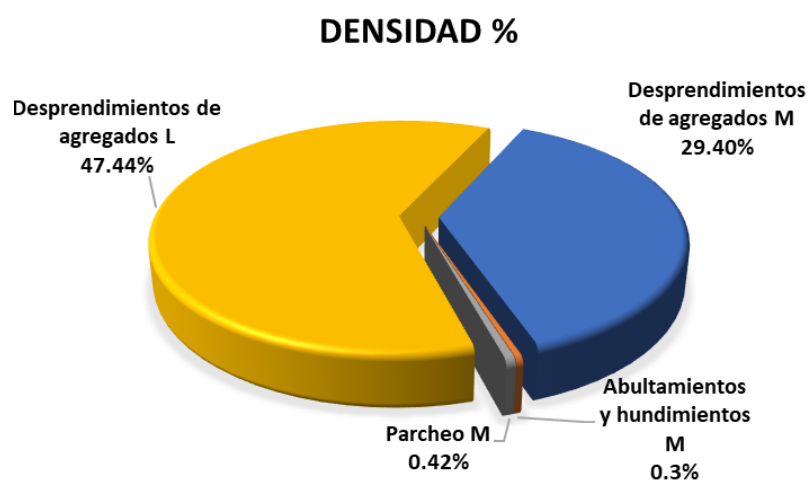
Gráfico N° 02:Densidad y severidad de fallas en UM 01

**Máximo VDC:** 37.34  
**PCI:** 62.66  
**CALIFICACIÓN:** BUENO

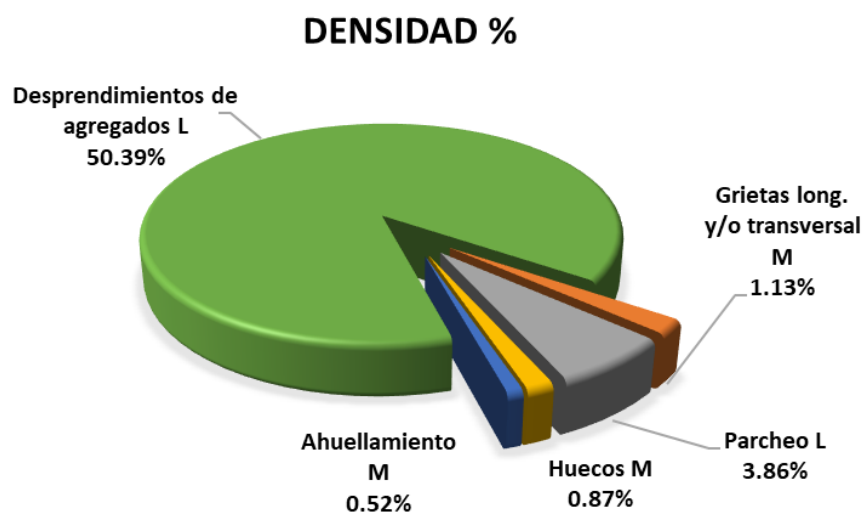
Gráfico N° 03:Densidad y severidad de fallas en UM 02

**Máximo VDC:** 48.36  
**PCI:** 51.64  
**CALIFICACIÓN:** REGULAR

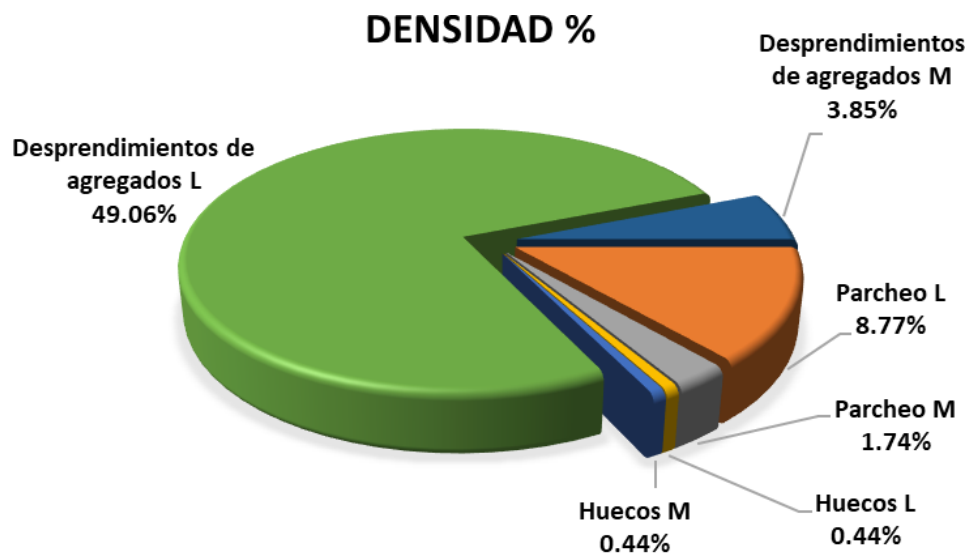
Gráfico N° 12:Densidad y severidad de fallas en UM 11

**Máximo VDC:** 44.03  
**PCI:** 55.97  
**CALIFICACIÓN:** BUENO
