**UNIVERSIDAD DE HUANUCO**  
**FACULTAD DE INGENIERIA**  
**PROGRAMA ACADÉMICO DE INGENIERIA CIVIL**

**“PATOLOGÍAS DEL CONCRETO Y SU INFLUENCIA EN LA  
DURABILIDAD DE LA ESTRUCTURA DEL CERCO  
PERIMÉTRICO DE LA INSTITUCIÓN EDUCATIVA PRIMARIA N°-  
32002 VIRGEN DEL CARMEN, HUÁNUCO 2021”**

**AUTOR: Gonzales Vela, Dante Adolfo**

**2021**

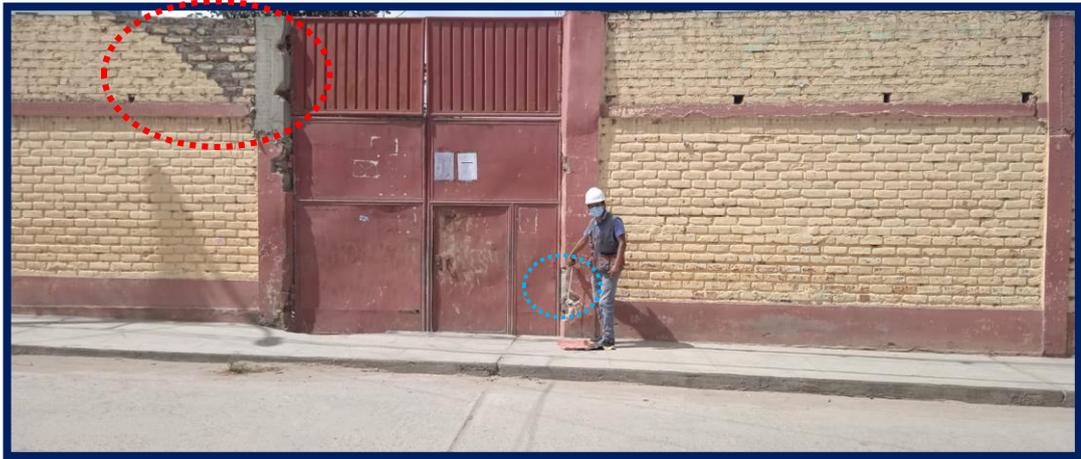
**FOTOGRAFÍA N° 01-** Se aprecia la medición de las patologías de desprendimiento, grieta fisuras y suciedad en el Cerco Perimétrico de la I.E.P. Virgen del Carmen N° 32002.

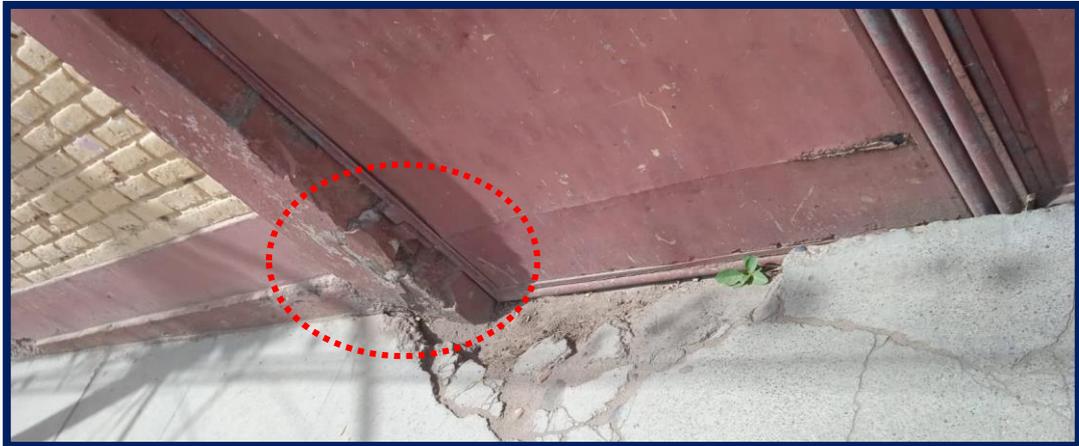
**FOTOGRAFÍA N° 02-** Se aprecia la patología de grieta en la columna de amarre del Cerco Perimétrico de la I.E.P. Virgen del Carmen N° 32002.

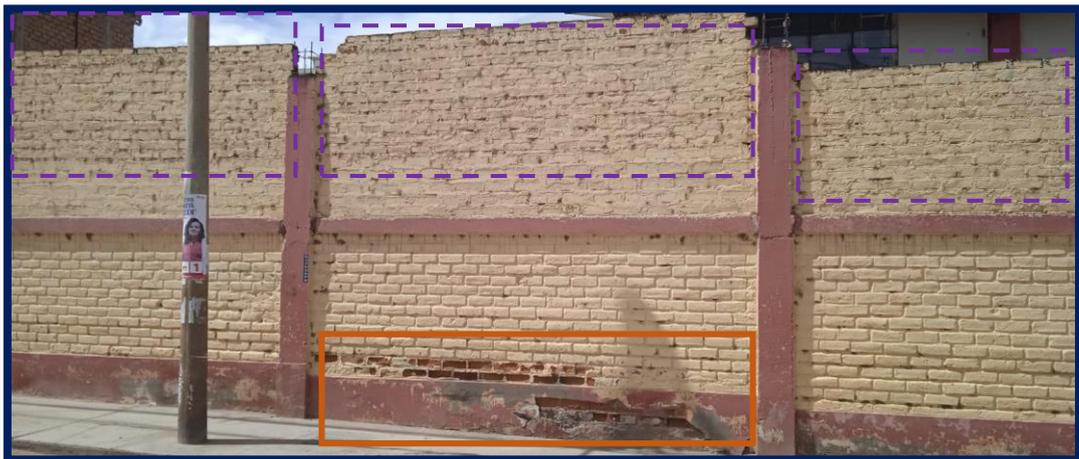
**FOTOGRAFÍA N° 03-** Se aprecia las patologías de eflorescencia, suciedad, corrosión y erosión en el Cerco Perimétrico de la I.E.P. Virgen del Carmen N° 32002.

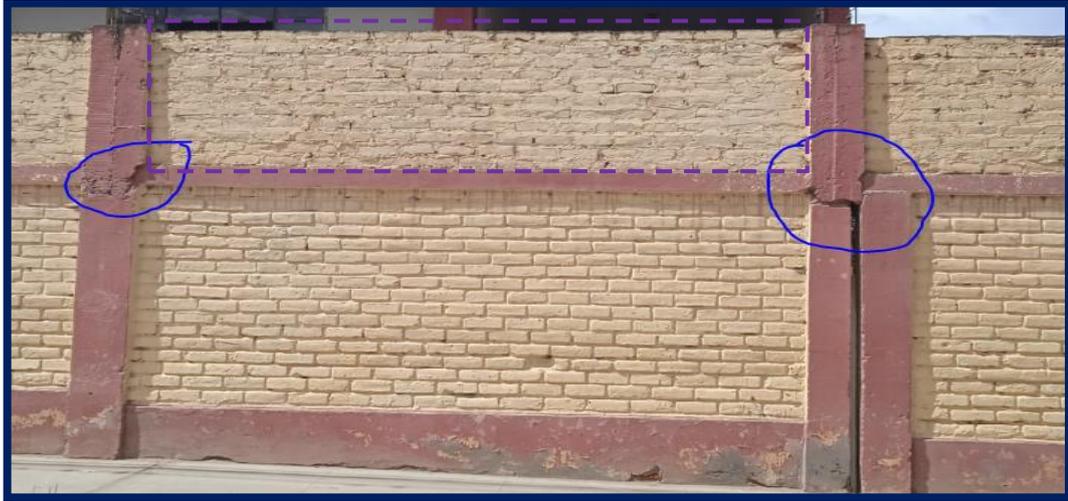
**FOTOGRAFÍA N° 04-** Se aprecia las patologías de grieta, fisura y erosión en el Cerco Perimétrico de la I.E.P. Virgen del Carmen N° 32002.

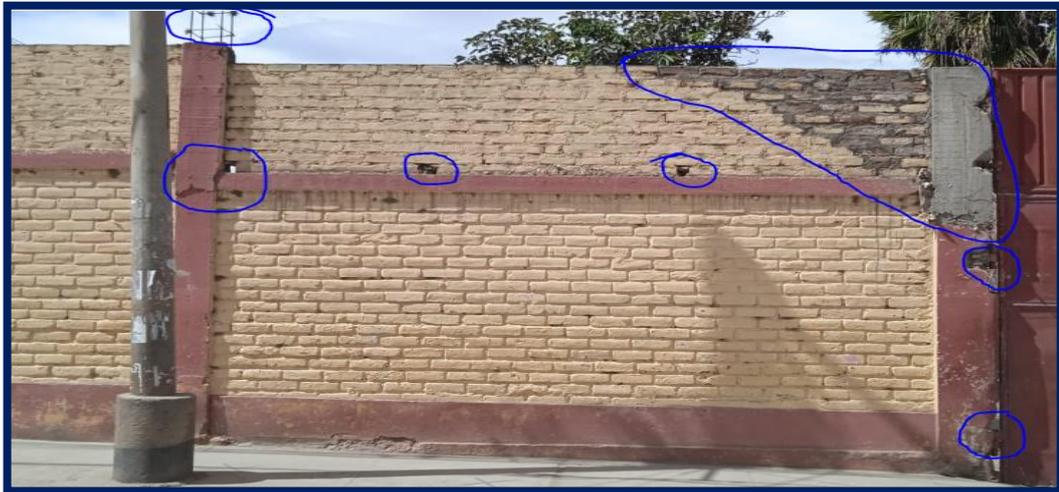
**FOTOGRAFÍA N° 05-** Se aprecia las patologías de grieta, desprendimiento, corrosión, fisura y erosión en el Cerco Perimétrico de la I.E.P. Virgen del Carmen N° 32002.

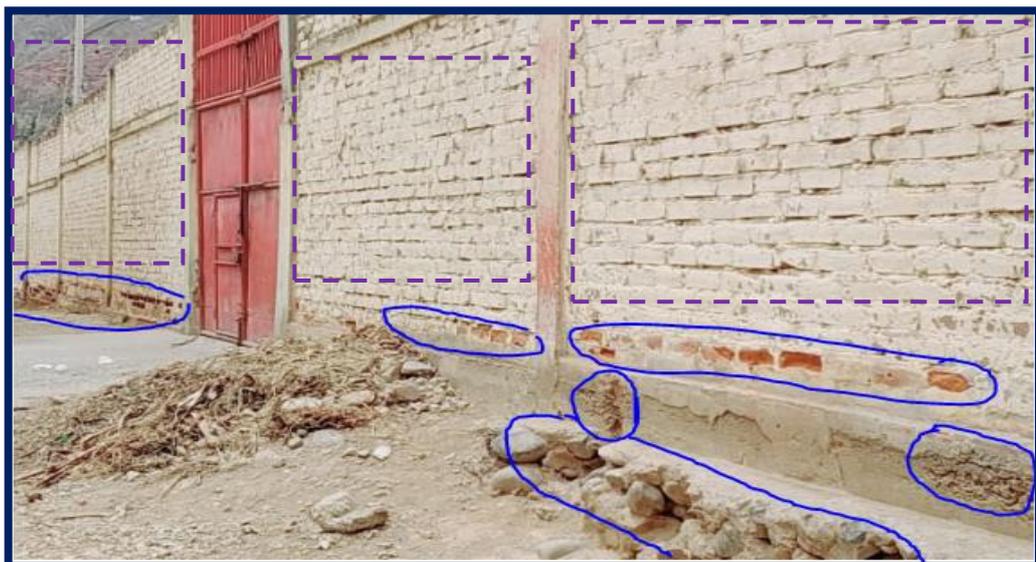
**FOTOGRAFÍA N° 06-** Se aprecia las patologías de eflorescencia, erosión, suciedad, grieta y fisuras en el Cerco Perimétrico de la I.E.P. Virgen del Carmen N° 32002.

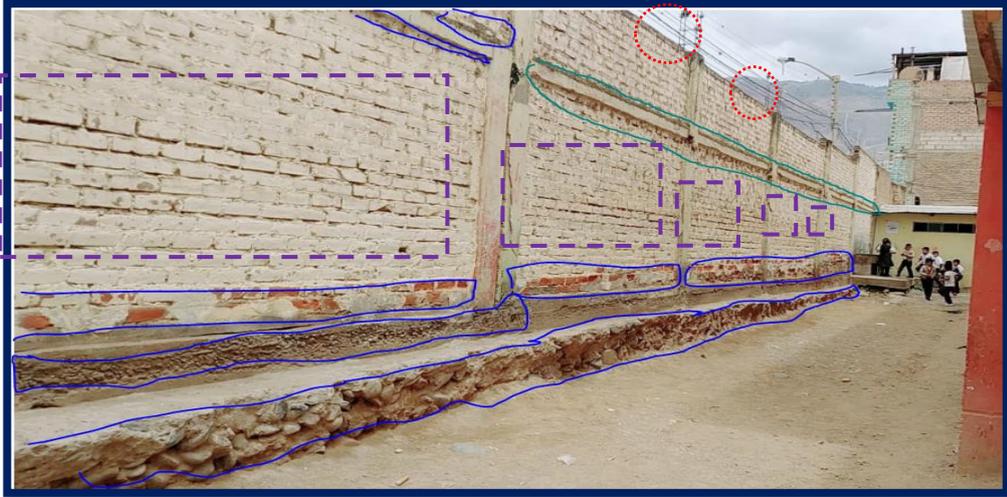
**FOTOGRAFÍA N° 07-** Se aprecia las patologías de grieta, fisura, suciedad, corrosión y erosión en el Cerco Perimétrico de la I.E.P. Virgen del Carmen N° 32002.

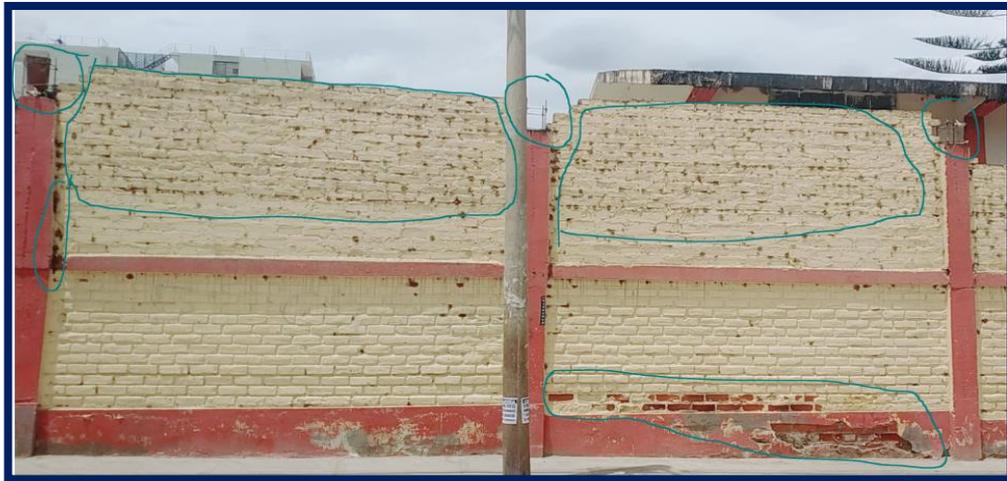
**FOTOGRAFÍA N° 08-** Se aprecia las patologías de grieta, suciedad, corrosión, eflorescencia y erosión en el Cerco Perimétrico de la I.E.P. Virgen del Carmen N° 32002.

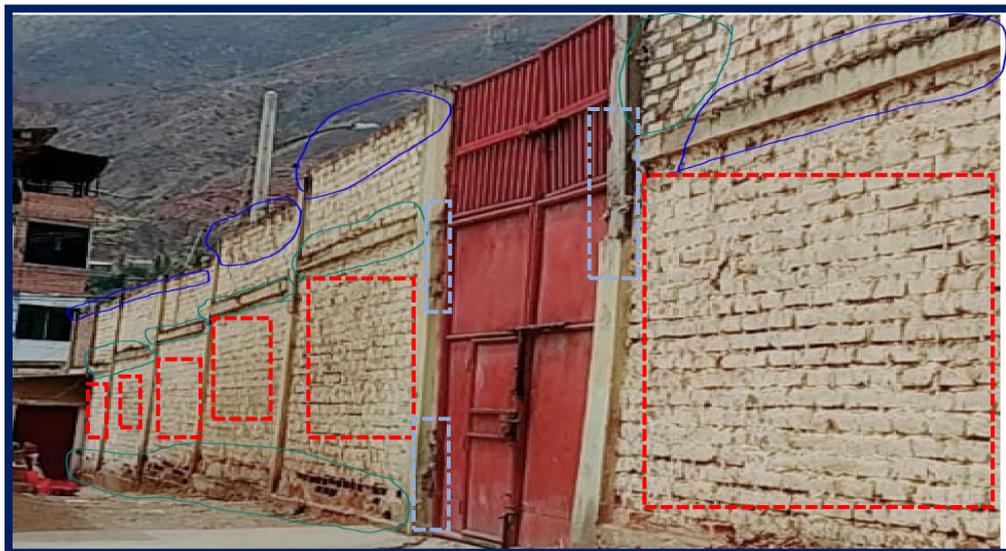
**FOTOGRAFÍA N° 09-** Se aprecia las patologías de grieta, suciedad, eflorescencia y erosión en el Cerco Perimétrico de la I.E.P. Virgen del Carmen N° 32002.

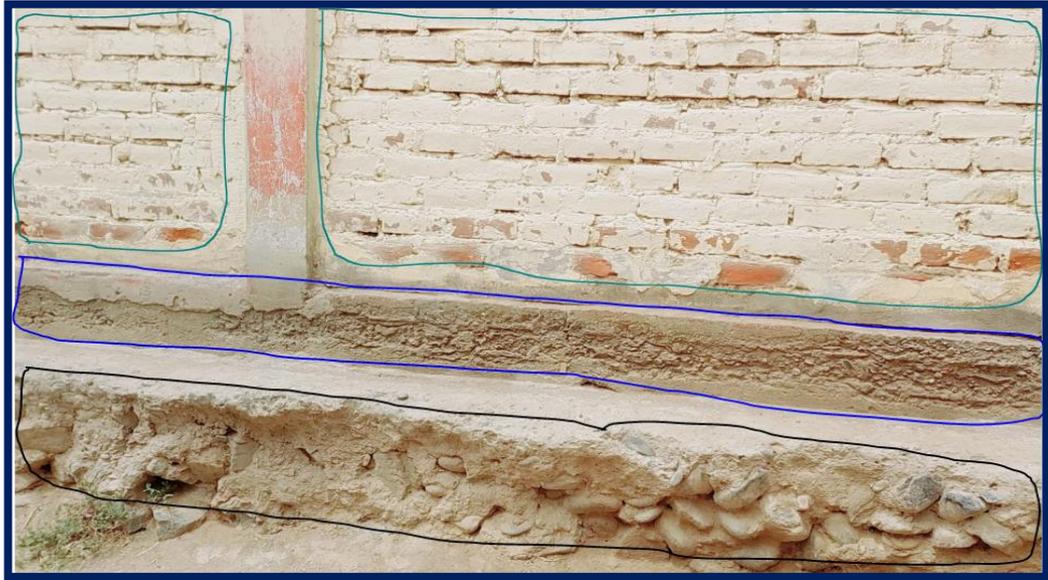
**FOTOGRAFÍA N° 10-** Se aprecia las patologías de suciedad, erosión y eflorescencia en el Cerco Perimétrico de la I.E.P. Virgen del Carmen N° 32002.
