Análisis comparativo de juntas soldadas mediante el proceso GMAW con técnicas de inspección visual e inspección visual mediante visión artificial

Resumen

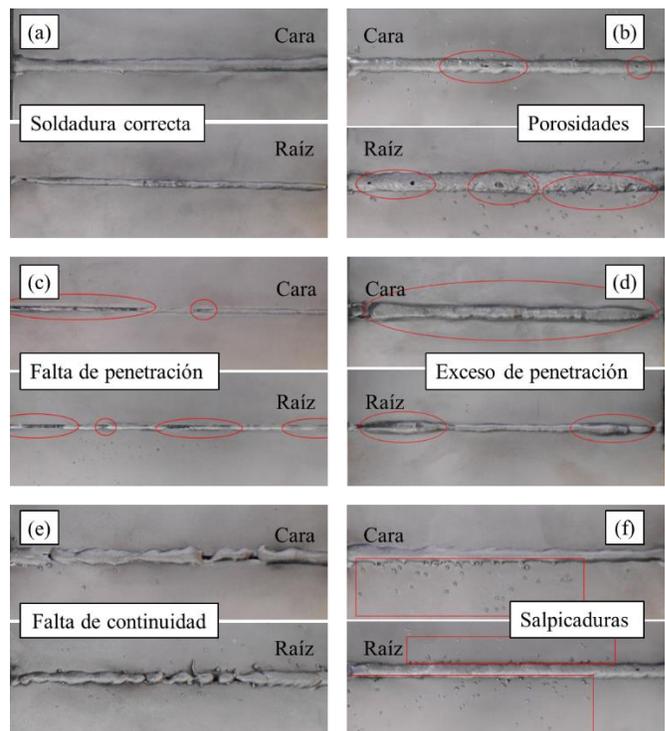
Figura 4. Productos soldados con las discontinuidades seleccionadas.

En la en la sección (a) de la Figura 4 se evidencia una soldadura libre de defectos, donde las variables operativas y técnicas estuvieron controladas de manera ideal para la obtención de un cordón regular en cara y raíz. En la sección (b) se evidencia la porosidad, como cavidades formadas en la superficie de cordón de soldadura inducidas mediante la interrupción y/o se disminución del flujo de gas de protección. En la sección (c) se evidencia la falta de penetración como aquellas zonas en la raíz, en las que la soldadura no alcanzó a fundir los bordes y tampoco logró alcanzar una altura mayor que sobresaliera del borde de la junta, las cuales fueron inducidas por utilizar velocidad de avance excesivo, poca separación en la raíz o técnicas inadecuadas de soldadura. En la sección (d) se evidencia el exceso de penetración como el exceso de metal de soldadura depositado en la cara de la raíz donde su altura y tamaño pueden llegar a ser mayores a los permitidos por un código, inducidas por utilizar velocidad de avance muy lenta, por técnicas inadecuadas de soldadura y/o voltaje y corrientes elevadas. En la sección (e) se evidencia la falta de continuidad como cordones irregulares, con mal aspecto, interrupción del cordón de soldadura, mala reanudación y falta de fusión de los bordes; y fueron inducidas por no mantener una velocidad de avance constante, técnicas de aplicación inadecuadas y/o variación de parámetros de soldadura. En la sección (f) se evidencian las salpicaduras como partículas esféricas metálicas adheridas al metal base de forma dispersas y fueron generaron por un stick out largo, y parámetros de soldaduras en relación voltaje-alimentación de alambre inadecuados. Dichos resultados son relacionables con los obtenidos por Gámez, (2017).

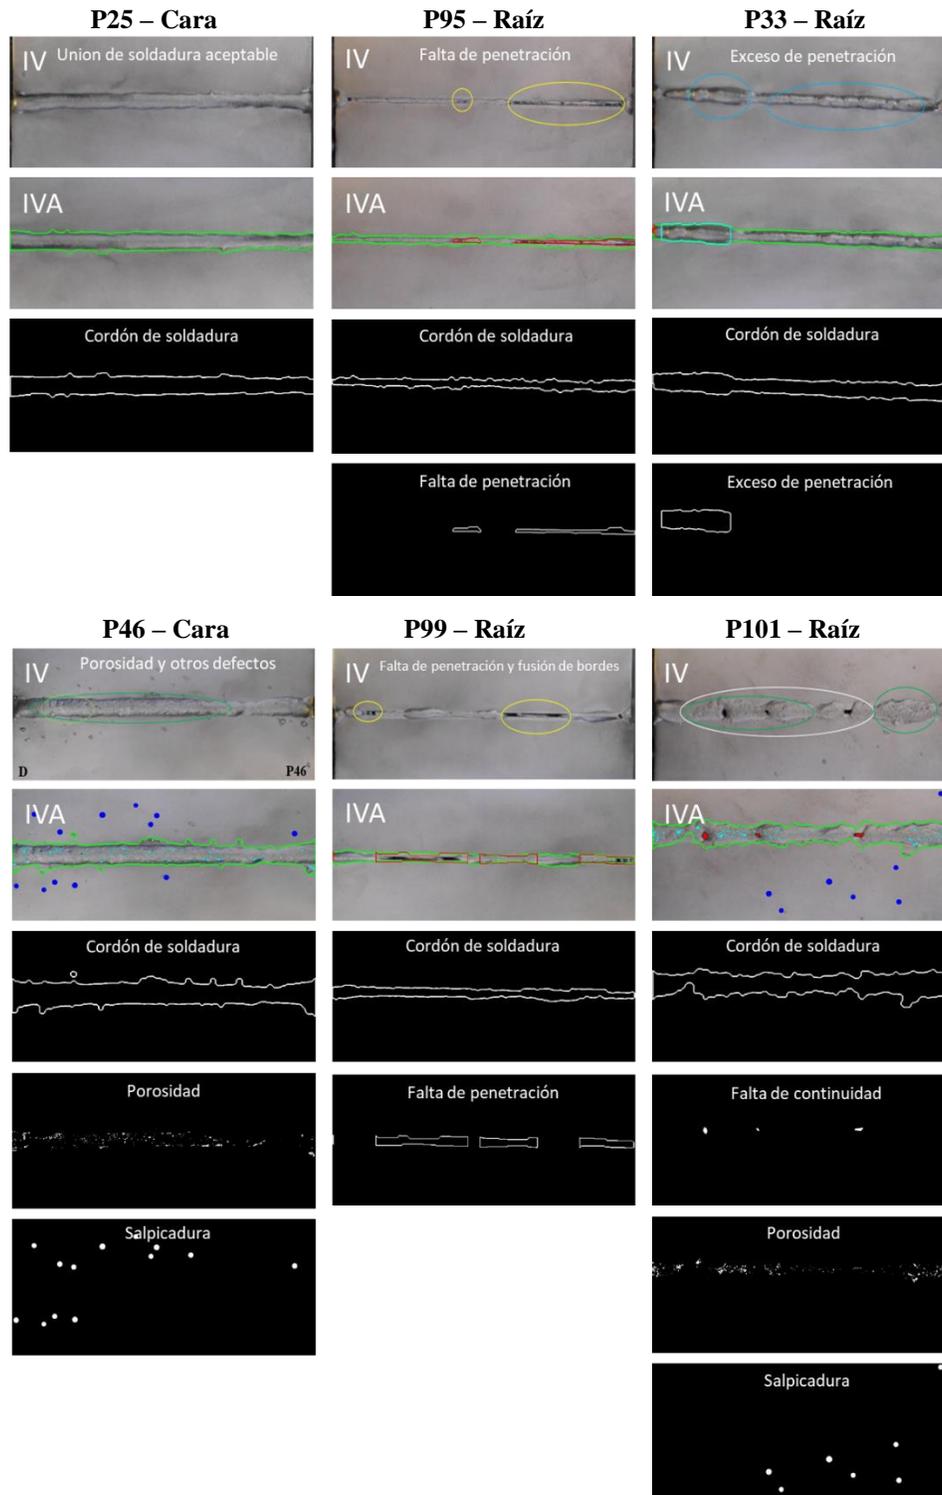
Figura 5. Análisis comparativo entre las técnicas de inspección visual (IV) e inspección por visión artificial (IVA).
Fuente: Los autores.

- **Junta soldada P25:** se observó una junta soldada con la longitud y tamaño apropiados. No se observan indicaciones superficiales relevantes. Aceptable.

- **Junta soldada P95:** Se observa falta de penetración y fusión incompleta en bordes de la raíz. Indicaciones no aceptables por el código. Rechazada.

- **Junta soldada P33:** Refuerzo de raíz mayor a 3mm. Indicación no aceptable por el código. Rechazada.

- **Junta soldada P46:** Se observan poros en la superficie de soldadura que su suma excede 3/8 en pulgada lineal. Indicación no aceptable por el código. Rechazada.

- **Junta soldada P99:** Múltiples indicaciones que no son aceptadas por el código. Rechazada.

- **Junta soldada P101:** Múltiples indicaciones que no son aceptadas por el código. Rechazada.

- **Junta soldada P25:** cara de la unión que presenta un cordón de contorno regular y aceptable, sin presencia de discontinuidades. Raíz de soldadura con penetración completa, sin presencia de discontinuidades. Unión de soldadura aceptable.

- **Junta soldada P95:** cara de la unión que presenta un contorno irregular del cordón de soldadura, identifica indicaciones de salpicaduras. En raíz de soldadura se identifica falta de penetración. Unión de soldadura rechazada.

- **Junta soldada P33:** cara de la unión que presenta un cordón de contorno regular y aceptable, sin presencia de discontinuidades. En raíz de soldadura se identifica exceso de penetración. Unión de soldadura rechazada.

- **Junta soldada P46:** cara de la unión que presenta un cordón de contorno regular, en el cual se identifica un gran número de poros a lo largo del cordón de soldadura, al igual salpicadura en exceso. Raíz de soldadura con penetración completa, sin presencia de discontinuidades. Unión de soldadura rechazada.

- **Junta soldada P99:** cara de la unión que presenta un cordón de contorno irregular, en el cual se identifica falta de continuidad y poca salpicadura. En raíz de soldadura se identifica falta de penetración. Unión de soldadura rechazada.

- **Junta soldada P101:** múltiples indicaciones que no son aceptadas por el código. Cara de la unión que presenta un cordón de contorno irregular, en el cual se identifica un gran número de poros a lo largo del cordón, falta de continuidad, y salpicadura moderada. Raíz de soldadura se identifica falta de penetración y exceso de penetración. Unión de soldadura rechazada.

- **En el análisis de la probeta A (P25),** ambos métodos de inspección no identifican discontinuidades y se obtiene un resultado favorable de aceptación de la probeta. Los 2 métodos brindan resultados de identificaciones iguales y confiables.

- **En el análisis de la probeta B (P95),** por los métodos de IV e IVA se logra identificar la falta de penetración en la raíz, es igual y en la misma posición. Para las salpicaduras el método IVA se identifica menos cantidad de la que realmente se pudo observar realizando la inspección visual. La probeta tiene un resultado de rechazo debido a la falta de penetración que es un defecto que no acepta el código.

- **En el análisis de la probeta C (P33),** los resultados de la IV logran identificar una mayor longitud en el exceso de penetración en el cordón de raíz respecto al que se logra identificar con IVA, cuando el cordón excede una altura mayor a 3mm no es aceptable. Para el caso de la IVA el exceso de penetración se obtuvo por el ancho del cordón, ya que su análisis es en 2D, por lo cual esta discontinuidad puede llegar a ser mejor evaluada en 3D, ya que para definir si esta discontinuidad es o no aceptable es la altura del cordón.

- **En el análisis de la probeta D (P46),** ambos métodos identifican las indicaciones de porosidad y salpicadura que se presentan y que estos son excesivos, se destaca la IVA en la identificación de los poros ya que con este método se logran resaltar más a pesar de que algunos pueden ser muy pequeños y que por medio de IV se necesitaría una lupa para observarlos bien. Al presentarse muchos poros a lo largo del cordón y que su suma llega a exceder 3/8in en pulgada lineal esta es rechazada.

• **En el análisis de la probeta E (P99)**, ambos métodos de inspección identifican las indicaciones de falta de penetración, la falta de continuidad y un cordón irregular de mal aspecto. En el caso de la IVA este identifica la poca salpicadura presente en el metal base, y que por el método de IV no fue relacionado. La probeta de soldadura es rechazada al presentar varios defectos como falta de

penetración y falta de continuidad, por esas razones no son aceptadas por el código AWS D1.6.

• **En el análisis de la probeta F (P101)**, ambos métodos de inspección identifican las múltiples indicaciones presentes como: poros a lo largo del cordón, falta de penetración y exceso de penetración en la raíz, salpicadura moderada, falta de

continuidad y un cordón irregular de mal aspecto. Por lo cual la probeta es rechazada. Para ambos métodos los resultados son similares y confiables en la identificación de las discontinuidades.
