**Vysoká škola báňská – Technická univerzita Ostrava**  
**Fakulta stavební**  
**Katedra městského inženýrství**

**Bezbariérové užívání veřejných prostranství – Kroměříž**  
Barrier-free use of public spaces – Kroměříž

Ostrava 2021

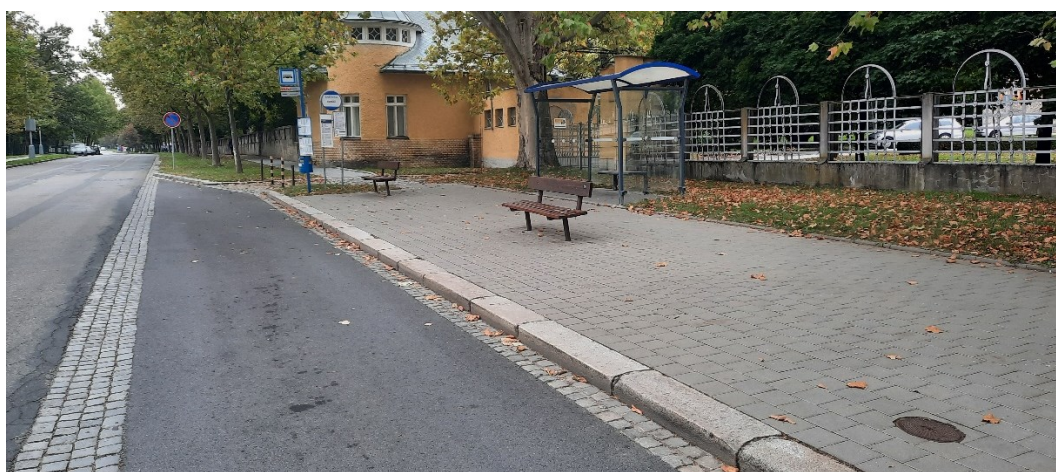
*Obrázek 1 Zastávka MHD Psychiatrická léčebna 1*

Mezi kritická místa na trase číslo 1 bylo zařazena zastávka pro městskou hromadnou dopravu. Stávající stav zastávky M1.3 je zhodnocen ve výkrese č. 09 *Stávající stav zastávek MHD trasa 1*. Na základě dat z místního průzkumu byla zjištěna absence signálního pásu a pásu kontrastního. Nevhodně zde byly instalovány lavičky městského mobilitáře do prostoru zastávky a nebyla zde dostatečná výška zastávkového obrubníku. Dále zde byla monitorována absence dostatečné výšky obrubníku pro zajištění vodící linie. Zastávka je provedena v dostačující šířce. Dalším kritickým místem jsou zastávky městské hromadné dopravy M1.6 zhodnocen na výkrese č. 09 *Stávající stav zastávek MHD trasa 1* a zastávka M1.11 zhodnocena na výkrese č. 10 *Stávající stav zastávek MHD trasa 1*. Zde byly zjištěny hlavní příčiny v podobě vysoké degradace povrchu dlažby, nedostatečné výšky zastávkového obrubníku, absence signálního pásu a kontrastního pásu. Nevhodné umístění označnicku zastávky, absence přístřešku a v případě M1.6 nebyla dostatečná šířka prostoru zastávky. Mezi další kritická místa v podobě zastávek MHD byla kategorizována zastávka M1. 10 zhodnocena na výkrese č. 10 *Stávající stav zastávek MHD trasa 1*. Mezi hlavní nedostatky patří nevhodně umístěný přístřešek, který nezajišťuje průchozí šířku, degradace materiálu dlažby, absence signálního a kontrastního pásu, nevhodně umístěný označnick zastávky.

Autobusová zastávka je obsluhována autobusy městské hromadné dopravy. Slouží především jako spojovací bod pro obyvatele, kteří využívají služeb zdravotnických zařízení, které leží v těsné blízkosti autobusové zastávky. Zastávka by z toho důvodu měla disponovat plně bezbariérovým řešením, vzhledem k tomu, že je zde vysoká koncentrace obyvatel s omezenou schopností pohyblivosti a orientace.

V rámci úprav bylo navrženo odstranění městského mobilitáře v podobě laviček, které byly nevhodně umístěny v prostoru zastávky. Dále zde byla navržena vodící linie, která navazuje na přirozenou vodící linii chodníkového obrubníku a odděluje prostor komunikace pro chodce a prostoru zastávky. Navržen zde byl signální pás s vhodnou hmatovou úpravou a barevným kontrastem. Signální pás je navržen šířky 800 mm v souladu s požadavky vyhlášky č. 398/2009 Sb. „*Signální pás musí mít šířku 800 až 1000 mm a délka jeho směrového vedení musí být nejméně 1500 mm, u změn dokončených staveb lze v odůvodněných případech tuto hodnotu snížit až na 1000 mm. Povrch signálního pásu musí mít nezaměnitelnou strukturu a charakter povrchu odlišující se od okolí; musí být vnímatelný bílou holí a nášlapem. Povrch plochy do vzdálenosti nejméně 250 mm od tohoto pásu musí být rovinný při dodržení požadavku na protiskluzné vlastnosti a musí být vůči signálnímu pásu vizuálně kontrastní.*“ [2] Mezi dalšími opatřeními byl navržen nový zastávkový obrubník, nahrazující stávající nevyhovující. Ve vzdálenosti 800 mm od signálního pásu byl nově umístěn sloup označnicku zastávky. A nové vodorovné značení. Navržené řešení je vyznačeno ve výkresu č. 30 *Návrhové řešení M1.3*

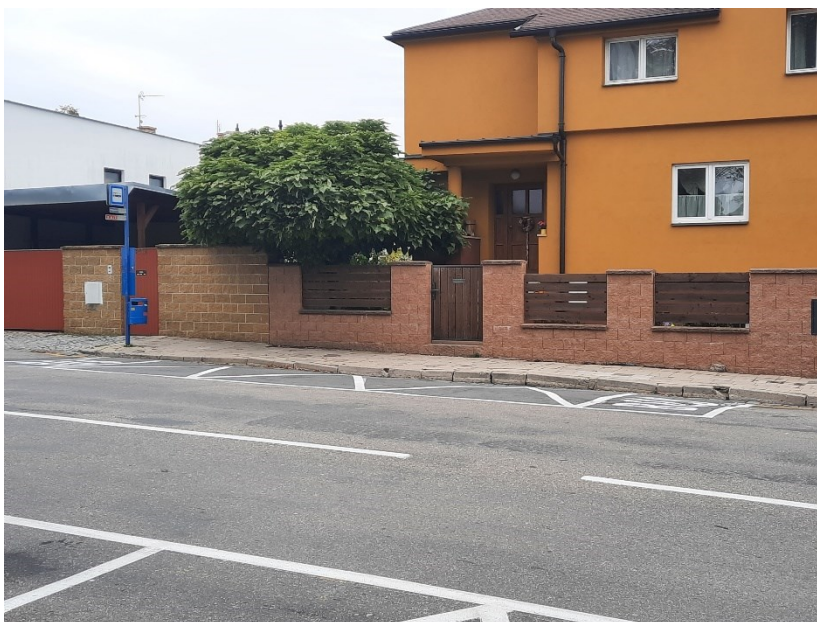
Obrázek 2 Zastávka MHD Poliklinika směr centrum

Autobusové zastávky M1.6 a M1.11 leží na ulici Albertova. Zastávky obsluhují oba směry a zajišťují přístup do východní části přístupu do areálu Kroměřížské nemocnice. Obě zastávky vykazují vysoký stupeň degradace materiálu dlažby povrchu. Tím dochází k nestabilitě jednotlivých dlaždic a negativnímu sklonu povrchu zastávky. Obě zastávky mají obrubník v nedostatečné výšce. U zastávky č. M1.6 byl navržen nový zastávkový obrubník ve výšce 200 mm s barevně kontrastním pásem po obvodu hrany zastávky. Zastávka byla doplněna o signální pás o šířce 800 mm. 800 mm od signálního pásu byl navržen nový označnick zastávky. Do prostoru byla navržena nová dlažba a doplněn zastávkový přístřešek bez bočnic, který respektuje minimální průchozí šířku 1500 mm. Dále zde bylo navrženo doplnění vodorovného značení, které je ve stávajícím stavu v pokročilém stupni degradace.

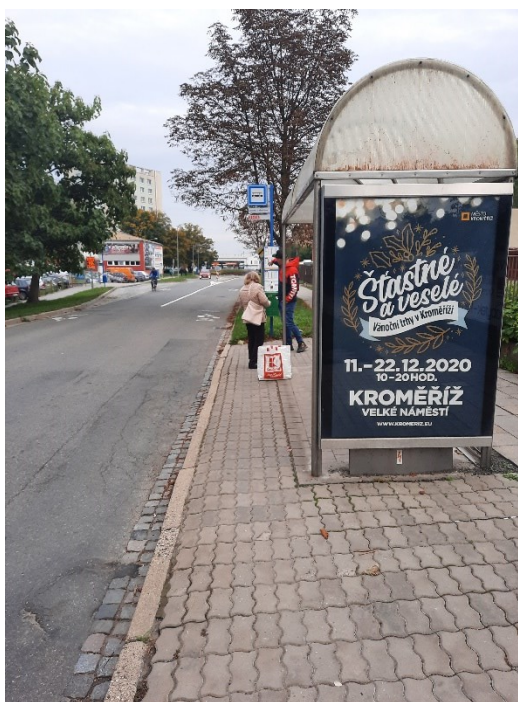
*Obrázek 4 Zastávka MHD U hřbitova*

Zastávka městské hromadné dopravy je obsluhována autobusy městské hromadné dopravy a slouží k obsluze a doprav do přilehlých prostor městského hřbitova. V prostoru zastávky byl nevhodně umístěn zastávkový přístřešek, který neumožňoval zajištění průchozí šířky 1500 mm. Dále zde došlo k degradaci materiálu dlažby. V rámci navržených opatření došlo k odstranění stávající dlažby a instalaci nové. Dále bylo navrženo odstranění stávajícího přístřešku zastávky a nahrazení novým bez bočnic, který zajišťuje dostatečnou průchozí šířku. Navrženo bylo umístění signálního pásu o šíři 800 mm a ve vzdálenosti 800 mm instalaci nového označnicku zastávky. Mezi další opatření bylo navrženo nové osazení obrubníků ve výši 60 mm, které budou zajišťovat vodící linii. Navržen byl nový zastávkový obrubník ve výši 200 mm a kontrastní pás o celé délce zastávkového prostoru. Všechny navržená opatření jsou zakreslena ve výkrese č. 32 *Návrhové řešení M1.10*.

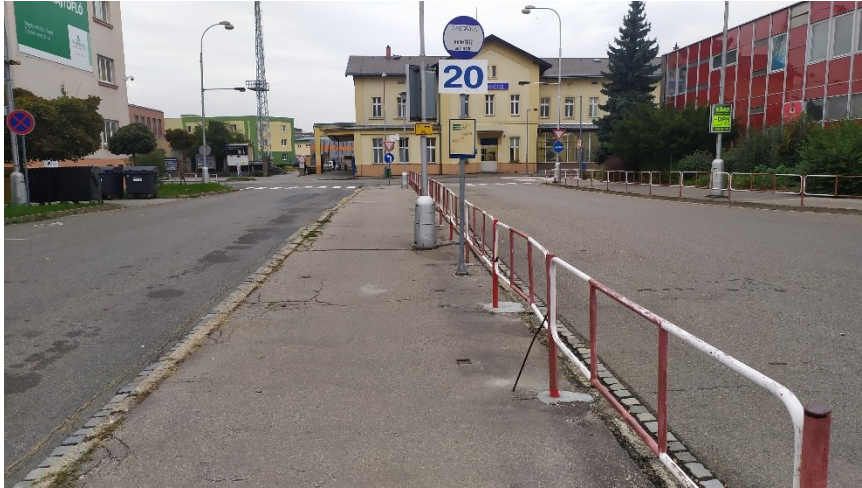
*Obrázek 5 - Zastávka MHD Autobusové nádraží*

Na trase číslo 2 byla vyhodnocena jako kritická místa v podobě zastávky městské hromadné dopravy M2.1, jeho stávající stav je popsán ve výkrese č. 18 *Stávající stav zastávek MHD trasa 2*. Prostor zastávky MHD nemá dostatečnou šířku, neodpovídá výška obrubníků a je

zde patrná absence zastávkového obrubníku. Zcela chybí signální pás a také kontrastní pás. Materiál povrchu zastávky prošel zcela viditelně vysokým stupněm degradace a vytvořily se zde nerovnosti a tím i nevhodné spádování. V prostoru zastávky je nevhodně umístěn sloup veřejného osvětlení. Dalším kritickým místem je zastávka MHD M2.3, jež je zhodnocena ve výkrese č. 18 *Stávající stav zastávek MHD trasa 2*. Celý prostor dopravního uzlu není řešen bezbariérově. Chybí zde signální pás a jeho napojení na přirozenou vodící linii, sklon neodpovídá předpisům, byla zde identifikována absence barevně kontrastního pásu a městský mobilitář je zde rozmístěn podél vodících linií chodníkových obrubníků. Dalším místem je zastávka MHD M2.4. Zařízení je popsáno výkresem č. 18 *Stávající stav zastávek MHD trasa 2*. Mezi hlavní ukazatele bariér zastávky byla identifikována nedostatečná výška zastávkového obrubníku, absence signálního a kontrastního pásu. Materiál dlažby a její barva byly nevhodně zvoleny pro usnadnění orientace osobám se zhoršenou orientací. Mezi poslední zastávky MHD, které nevyhovují požadavkům na bezbariérovost prostředí je zastávka M2.7 a M2.8, která je zhodnocena ve výkrese č. 19 *Stávající stav zastávek MHD trasa 2*. Oba posuzované prostory zastávek jsou orientovány vedle sebe. V prostorách zastávek je nevhodně instalován městský mobilitář. Nachází se zde několik stromů městské zeleně a rozměry jednotlivých nástupišť neodpovídají normám zastávky. Výška obrubníků neodpovídá vhodnému bezbariérovému řešení. Je zde patrná absence hmatových úprav v podobě signálních pásů, popřípadě pásů kontrastních.

Zastávka autobusového nádraží zajišťuje dopravní obslužnost autobusového nádraží a přilehlých prostor, včetně vlakového nádraží. V prostoru zastávky je nevhodně umístěn sloup veřejného osvětlení a je zde patrná absence hmatových úprav. V rámci návrhových opatření byla navržena instalace nového zastávkového obrubníku ve výši 200 mm, odstranění sloupu veřejného osvětlení z prostoru zastávky. Instalaci barevně kontrastního pásu po délce zastávkové hrany. Vzhledem k tomu, že zde zcela chyběly hmatové úpravy, byl zde navržen signální pás o šířce 800 mm ukončení u vodící linie obrubníku. Ve vzdálenosti 800 mm od signálního pásu byl navržen nový označnick zastávky. Stávající stav disponuje ochranným prvkem v podobě zábradlí, které prošlo degradací a vlivem podmínek vnějšího prostředí došlo ke ztrátě pevnosti ukotvení prvku a hrozí jeho uvolnění a nebezpečí vstupu do prostoru dopravní komunikace. Pro zamezení vstupu do prostoru dopravní komunikace pro autobusy byl navržen ochranný prvek v podobě zábradlí. Zábradlí bude instalováno ve vzdálenosti 500 mm od hrany obrubníku. V prostoru zastávky byl navržen nový zastávkový přístřešek bez bočnic, aby byla zajištěna minimální průchozí šířka prostoru zastávky 1500 mm. Navržená opatření jsou zaznačena ve výkresu č. 33 *Návrhové řešení M2.1.*

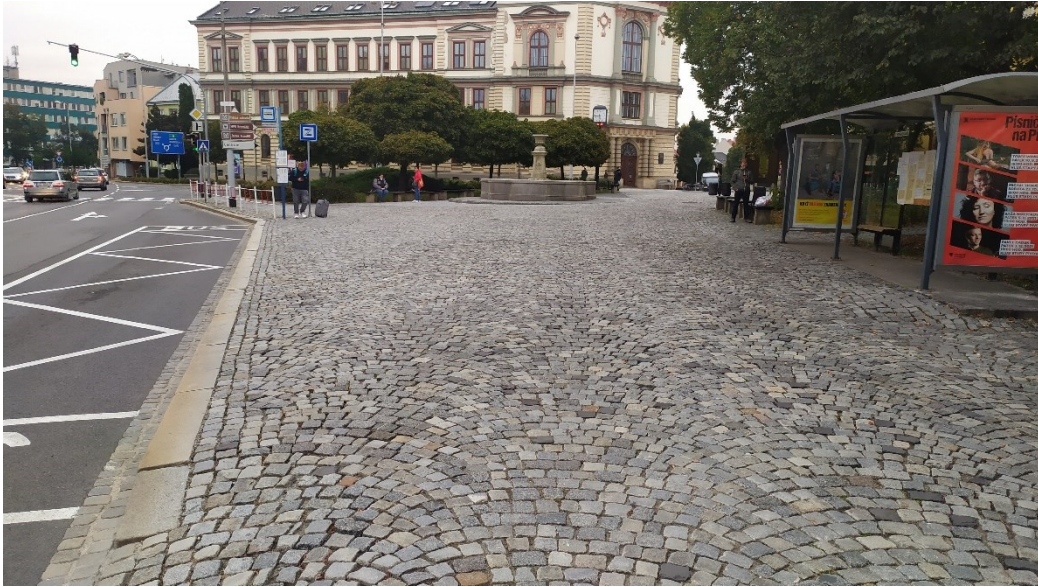
*Obrázek 6 Zastávka MHD Milíčovo náměstí*

Milíčovo náměstí je druhým nejvýznamnějším spojovacím dopravním uzlem hned po vlakovém a autobusovém nádraží. Jeho umístění v centru města má přímou návaznost na hlavní ulici Kojetínská, která navazuje na dálnici D1 směr Zlín nebo směr Brno. Zastávka Milíčovo náměstí obsluhuje jak spoje městské hromadné dopravy, tak i autobusové linkové spoje, které dopravují obyvatelstvo do větších krajských měst jako je právě Brno nebo Zlín. Bezbariérové řešení není ve stávajícím stavu zohledněno. V rámci navržených opatření bylo navrženo odstranění stávajícího zastávkového obrubníku a nahrazení novým zastávkovým obrubníkem ve výši 200 mm. Mezi další opatření byla navržena instalace signálního pásu o šířce 800 mm, který navazuje na nejbližší orientační bod v podobě kašny, která volně navazuje a vede na přilehlou komunikaci pro chodce. Signální pás je ohraničen pásem o šířce 250 mm, který má hladký povrch a má za úkol zajistit hmatný kontrast od okolní stávající dlažby. Stávající dlažba není vyhotovena v celé ploše nástupiště dle sklonu 2 %, ovšem vzhledem k památkové hodnotě území, byl tento povrch v návrhu opatření ponechán jako původní. U hrany zastávkového obrubníku byl navržen kontrastní pás. Zároveň bylo navrženo odstranění stávajícího mobilityře v podobě laviček, které byly umístěny podél vodící linie chodníkového obrubníku. Stávající přístřešky zastávky byly ponechány jako původní. Mezi další prvky z původního návrhu byl ponechán označnický zastávky, který je ve vzdálenosti 800 mm od signálního pásu a vodící linie v podobě zábradlí, která zamezují vstupu do prostoru přilehlé křižovatky a dopravní komunikace. Mezi poslední opatření bylo navrženo vyhotovení nového vodorovného značení. Navržená opatření jsou zakreslena ve výkrese č. 34 *Návrhové řešení M2.3*.

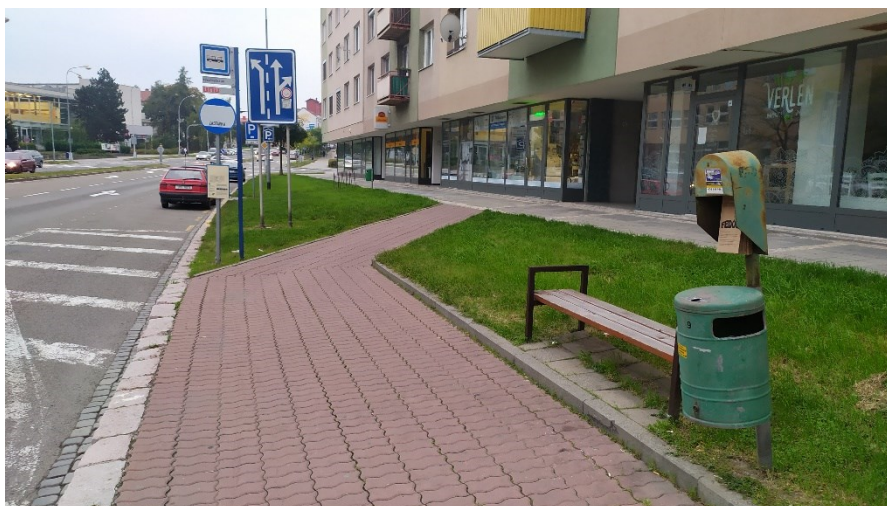
*Obrázek 7 Zastávka MHD Tovačovského*

Zastávka městské hromadné dopravy se nachází na ulici Tovačovského. Prostor zastávky nedisponuje hmatovými úpravami a nachází se zde nevhodně umístěný městský mobilitář v podobě lavičky a odpadního koše. Barevný kontrast dlažby zastávky není v souladu s legislativními požadavky. V rámci zajištění bezbariérovosti byl navržen nová zastávkový obrubník o výšce 200 mm a kontrastní pás po celé délce hrany zastávkového obrubníku. Dále bylo navrženo odstranění stávající dlažby povrchu zastávky vzhledem k nevodně zvolené barvě, kdy by nově instalovaný signální pás o šířce 800 mm nebyl dostatečně kontrastní. Mezi další opatření bylo zařazeno odstranění lavičky a jejího příslušenství vzhledem k tomu, že bylo instalováno v přilehlém prostoru trávníku a od povrchu zastávky odděleno obrubníkem, omezujícím přístupnost. V novém návrhu bude ve vzdálenosti 800 mm od signálního pásu instalován nový označnick zastávky. V místě, kde končí barevně kontrastní pás je vstup do přilehlé komunikace označen pomocí varovného pásu o šířce 400 mm. Navržená opatření jsou zakreslena ve výkrese č. 35 *Návrhové řešení M2.4.*

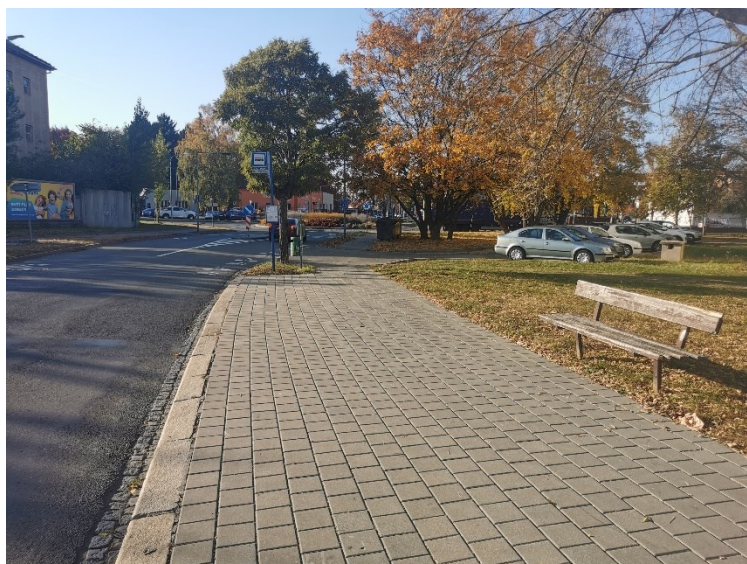
*Obrázek 8 Zastávka MHD U výstaviště*

V rámci navržených opatření byla zmapována a vyhodnocena jako jedno z kritických míst zastávka s označením U Výstaviště. Zastávka obsluhuje spoje městské hromadné dopravy a zajišťuje spojení městských částí s nově vybudovaným areálem Kroměřížského výstaviště Floria. Prostor zastávky je označen pouze označníkem zastávky. V rámci opatření pro bezbariérovost bylo navrženo vybudování signálního pásu o šíři 800 mm. Pro zajištění hmatového kontrastu je po celém obvodu signálního pásu navržen rovinný povrch o šíři 250 mm. Na signální pás navazuje nový zastávkový obrubník. Po délce hrany obrubníku je navržen kontrastní pás. Stávající vodící linie v podobě chodníkového obrubníku byla v nevyhovující výšce a v návrhu bylo zohledněno zbudování nové vodící linie v podobě obrubníku o výšce 60 mm. Stávající označník byl umístěn v prostoru zeleně s obtížnou přístupností. V navržených opatřeních byla zahrnuta instalace nového zastávkového označníku ve vzdálenosti 800 mm od signálního pásu a odstranění stávajícího. Městský mobilitář byl uvažován k odstranění a místo něj je v řešení navržen nový přístřešek zastávky. Prostor zastávky volně navazuje na komunikaci chodník, která na severní části protíná prostor přilehlého parkoviště, které obsluhuje místní bytové domy. U vstupu do cesty byl ve stávajícím stavu instalován varovný pás, ale nebyl zajištěn dostatečný hmatový kontrast. Z toho důvodu je v návrhu uvažováno s instalací dlažby s rovinným povrchem, pro zajištění hmatného kontrastu. Vzhledem k absenci vodorovného značení na komunikaci, bylo v návrhu zohledněno i nové vodorovného značení prostoru pro zastavení vozu MHD. Navržená opatření jsou znázorněna ve výkresu č. 36 *Návrhové řešení M3.1*.

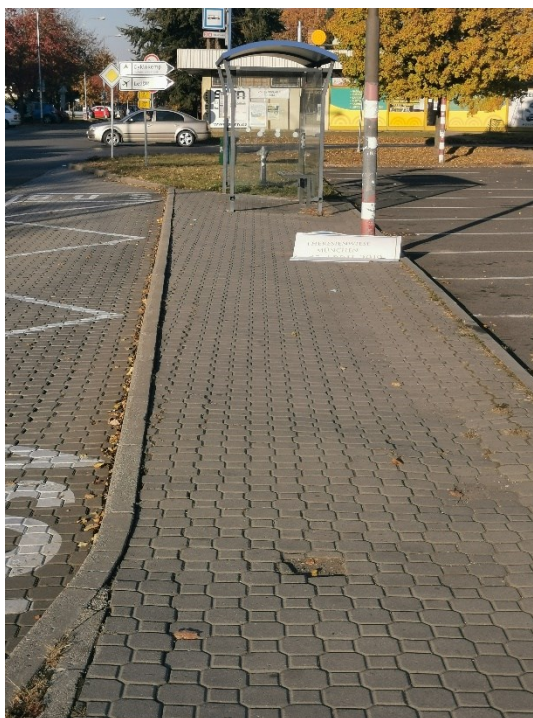
*Obrázek 9 Zastávka MHD Kaufland*

Kritické místo č. M3.5 v podobě zastávky MHD s označením Kaufland se nachází na ulici Obvodová a zajišťuje dopravní obslužnost k nákupnímu domu, sportovních center a přilehlých obytných prostor. Vlivem nesprávného postupu při pokládce povrchu prostoru zastávky MHD došlo k sestupu dlažby. Prostor zastávky nedodrжуje předepsaný sklon 2 % a mezi zastávkovým obrubníkem a dlažbou došlo k výškovému rozdílu. V prostoru zastávky je nevhodně instalován sloup veřejného osvětlení. Zastávkový přístřešek nezajišťuje minimální průchozí šířku při výstupu z dveří 1500 mm. Zastávka přiléhá k prostoru parkoviště, které náleží k obchodnímu domu. Tento prostor není oddělen od prostoru parkoviště a vlivem nedostatečného zajištění vodící linie, může dojít ke vstupu do prostoru parkoviště. Jako navržená opatření pro zajištění bezbariérovosti zastávky bylo navrženo odstranění stávajícího povrchu zastávky a instalace nového s dodržáním předepsaného sklonu. Mezi další opatření byla navržena instalace signálního pásu o šířce 800 mm a ve vzdálenosti 800 mm od signálního pásu instalace nového zastávkového označnicku. Stávající označnick bude odstraněn. Z důvodu nedostatečné výšky zastávkového obrubníku byla do návrhu uvažována instalace obrubníku nového. Po celé délce zastávkové hrany byl uvažován kontrastní pás. Stávající přístřešek zastávky byl odstraněn a nahrazen novým bez bočnic, který umožňuje dodržení předepsané šířky prostoru od výstupu dveří. Dále bylo navrženo odstranění stávajícího sloupu veřejného osvětlení. Pro zamezení přístupu do prostoru parkoviště byla navržena instalace nové vodící linie v podobě zábradlí. To bude umístěno

ve vzdálenosti 500 mm od obrubníku. V návrhu byla zohledněna degradace a nefunkčnosti stávajícího vodorovného značení a byla zde navržena instalace nového vodorovného značení. Navržené opatření pro zajištění bezbariérovosti jsou popsány ve výkrese č. 37 *Návrhové řešení M3.5.*

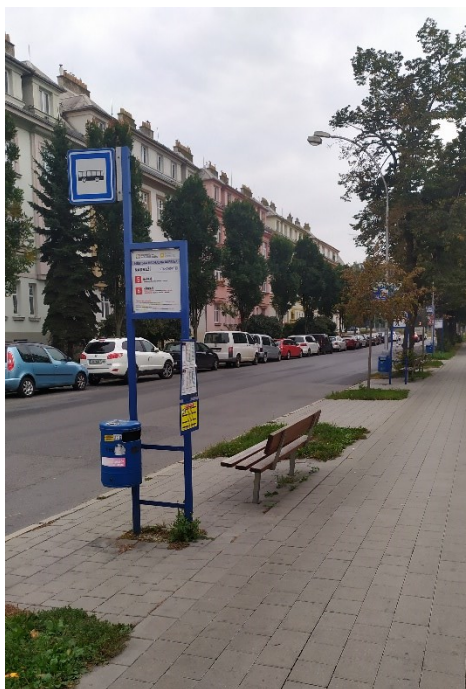
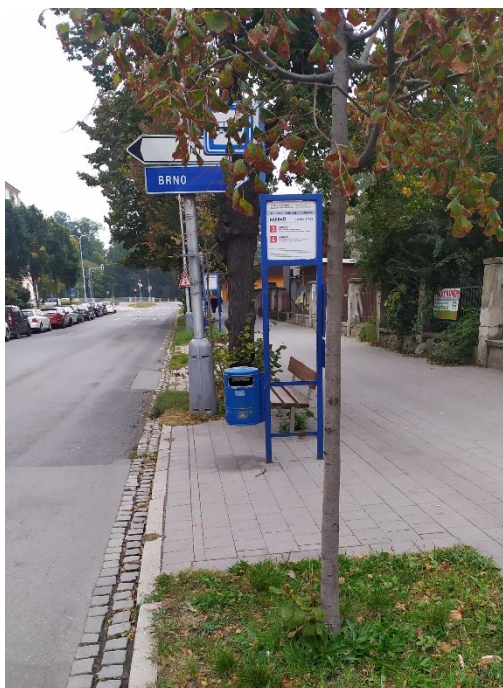
*Obrázek 10 Zastávka MHD Vlakové nádraží I a II*

Mezi posledním hodnoceným kritickým místem v podobě zastávky městské hromadné dopravy byly zastávky s označením M.7 a M.8. Ty se nachází u vlakového a autobusového nádraží. Jsou jedním z nejvýznamnějších dopravních uzlů, zajišťující dopravu obyvatel z autobusového a vlakového nádraží do všech částí města Kroměříž. Ve stanovených časových intervalech jsou využívány i pro dopravu osob, kteří cestují z přilehlých průmyslových areálů za prací. Stávající stav byl vyhodnocen jako zcela bariérový. Ve stávajícím stavu mají prostory zastávky zcela nevyhovující rozměry. Zastávky jsou umístěny v linii za sebou, aby zvládly obsloužit větší počet autobusů MHD ve stejný čas. Tato linie prostoru zastávek je rozdělena v nepravidelných intervalech městskou zelení a mobilitářem. Nevhodně umístěnými lavičkami je ztížen přístup do prostoru zastávky. Mezi navržená opatření patří odstranění veškeré zeleně a městského mobilitáře ležící v prostoru zastávky.

Odstraněny budou i nevyhovující chodníkové obrubníky. V novém prostoru je uvažováno se dvěma zastávkami. Pro rozdělení prostoru zastávky od prostoru chodníku byla navržena instalace umělé vodící linie v podobě dlažby o šířce 400 mm s odpovídajícími hmatovými úpravami. Na každém začátku prostoru zastávky byl navržen signální pás o šířce 800 mm. Ten bude přerušen u umělé vodící linie a pokračovat v prostoru zastávky MHD k přirozené vodící linii v podobě betonové zídky. Toto umístění signálních pásů umožní cestujícím, kteří vystoupili z vlaku a prostoru nádraží a dále se orientují podle vodící linie zídky zjistit, kde se nachází začátek prostoru zastávky MHD. V návrhu byl instalován i nový zastávkový obrubník s kontrastním pásem po celé délce hrany zastávky. Zároveň byly odstraněny stávající označníky zastávky a nahrazeny novými ve vzdálenosti 800 mm od signálních pásů. Zároveň došlo k odstranění stávajícího mobilitáře v podobě laviček a instalovány dva zastávkové přístřešky, které byly instalovány podél vodící linie. Tyto přístřešky jsou instalovány bez bočnic, pro zajištění minimální průchozí šířky 1500 mm od výstupu z autobusu MHD. Prostor zastávky volně navazuje na prostor u vstupu na vlakové nádraží a budov zajišťující technické zázemí vlakového nádraží. Zde byl monitorován výskyt automobilové dopravy. Z toho důvodu byla do návrhu zahrnuta i instalace varovného pásu o šíři 400 mm pro označení vstupu do prostoru dopravní komunikace. Mezi další opatření byla navržena instalace nového vodorovného značení. Navržená opatření jsou zakreslena ve výkrese č. 45 *Návrhové řešení M2.7 a M2.8.*

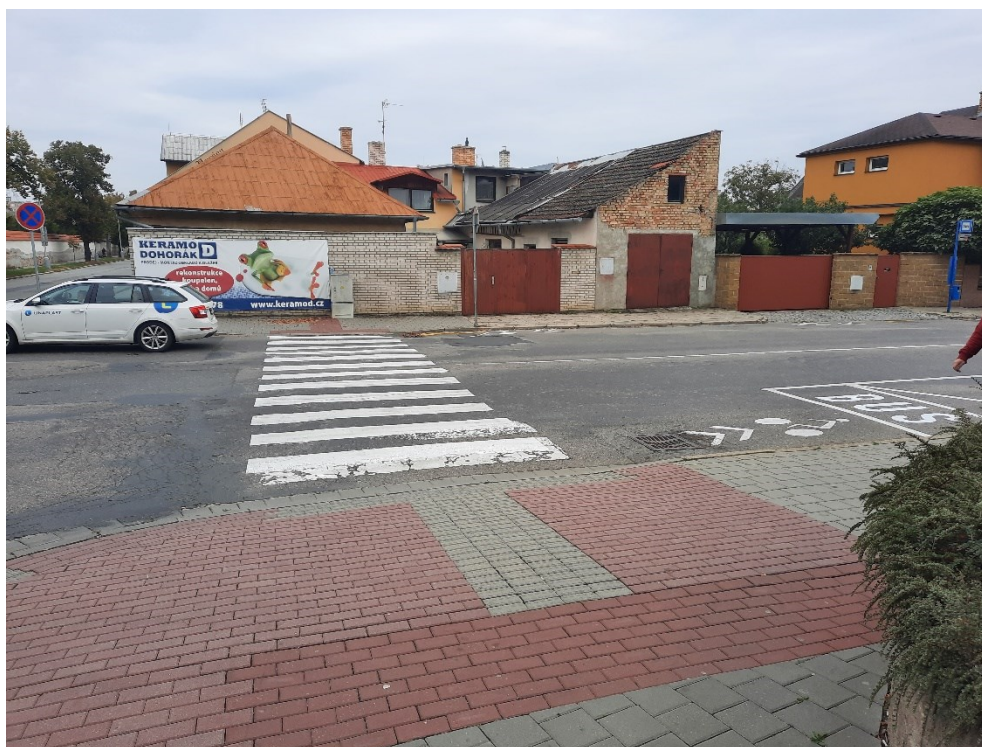
Obrázek 12 Přechod pro chodce Havlíčkova, poliklinika

Posledním kritickým místem trasy číslo 1 bylo klasifikován přechod pro chodce P1.2, který je zhodnocen ve výkrese č. 04 *Stávající stav zastávek přechodů pro chodce trasa 1*. Mezi hlavní nedostatky bylo zjištěno nedostatečná výška obrubníků, absence vodící linie přechodu, nevhodné ukončení signálního pásu, nevhodně použitý barevný kontrast dlažby, nedodržení podélného a příčného sklonu prostoru u vstupu do vozovky.

V místě křižovatky ulic Havlíčkova a Albertova je umístěn přechod pro chodce. Při místním šetření došlo ke zjištění použití nevhodného materiálu dlažby signalizující varovný a signální pás. Provedení obou pásů nezajišťuje předepsanou šířku pásů a nerespektuje sklonové poměry u vstupu do vozovky. Přechod pro chodce disponuje šířkou větší 9500 mm. Mezi hlavní navržená opatření pro zajištění bezbariérovosti byla zajištěn instalace dělicího ostrůvku. Dělicí ostrůvek je navržen v šířce 2800 mm. Mezi další opatření pro zajištění bylo odstranění nevhodného provedení signálního pásu. Navržen byl nový signální pás o šířce 800 mm a délce minimálně 1500 mm. Signální pás je ukončen u nejbližší vodící linie v podobě betonové zídky. Nově zde byl navržen i varovný pás o šíři 400 mm. U vstupu do komunikace byla navržena nová instalace sníženého obrubníku o výšce 20 mm. Navržen byl rovněž nový obrubník komunikace, který zajišťuje výškový rozdíl 80 mm v případě dělení prostoru dopravní komunikace a chodníku. Odstraněno bude i vodorovné značení a instalována vodící linie přechodu pro chodce. Nove vodorovné značení bude plynule navazovat na stávající prvky s hmatovými úpravami v podobě varovného a signálního pásu. Pro bezbariérové využívání přechodu pro chodce bylo navrženo i odstranění víka kanalizace z prostoru přechodu pro chodce a úpravě zvlněné dopravní komunikace. Navržená opatření jsou zdokumentována ve výkrese č. 38 *Návrh řešení přechod pro chodce P1.2*.

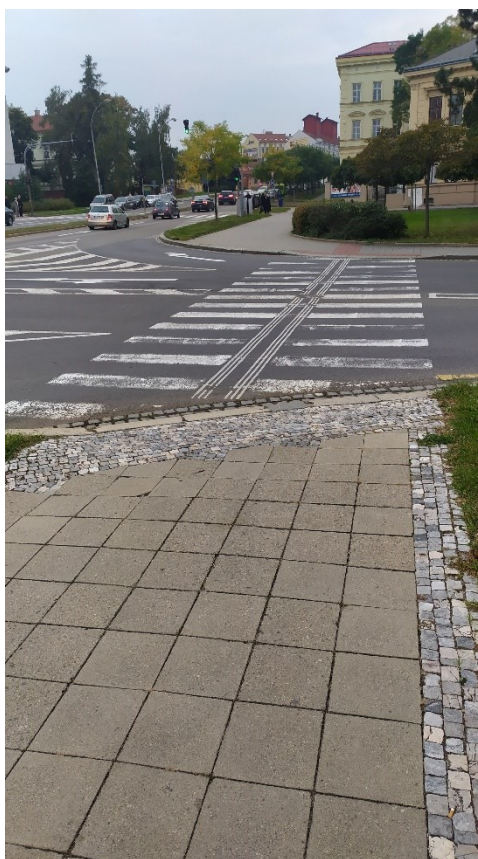
*Obrázek 13 Přechod pro chodce Komenského náměstí*

Při analyzování stávajícího stavu přechodu pro chodce na Komenského náměstí bylo zjištěno nevhodné použití dlažebního materiálu signalizujícího varovný a signální pás. Hmatové úpravy zde byly provedeny z nedopovídajícího materiálu. Varovný pás má ve stávajícím stavu šířku 550 mm. Dle požadavků vyhlášky č. 398/2009 Sb. „*Varovný pás musí mít šířku 400 mm a jeho povrch musí mít nezaměnitelnou strukturu a charakter povrchu odlišující se od okolí; musí být vnímatelný bílou holí a nášlapem.*“ [2] bylo navrženo nové řešení varovného pásu o šířce 400 mm. V návaznosti na varovný pás byl navržen signální pás o šířce 800 mm, který je zakončen u přirozené vodící linie v podobě chodníkového obrubníku. Přechod pro chodce má šíři 16400 mm a proto byl v návrhovém stavu instalován dělicí ostrůvek o šířce 2800 mm. V prostoru dělicího ostrůvku jsou zajištěny hmatové úpravy v podobě signální a varovného pásu. Doplněna byla vodící linie přechodu, která směřuje osobu s omezenou schopností orientace do prostoru přechodu pro chodce a zajišťuje navigaci proti vybočení z trasy. Vodící linie má šířku 550 mm. Vzhledem k vysoké degradaci vodorovného značení bylo navrženo nové provedení vodorovného značení pásů přechodu pro chodce a také vodorovné značení, které označuje oddělení dopravních prostor a jejich návaznost na kolmou komunikaci v souvislosti s instalovaným dělicím ostrůvkem. U nově navržených vstupů do prostoru komunikace, a to jak na severní části přechodu, tak i obou hran dělicího ostrůvku byl navržen nově instalovaný snížený obrubník o výšce 20 mm. Navržená opatření jsou znázorněna ve výkrese č. 39 *Návrh řešení – přechod pro chodce P2.7.*

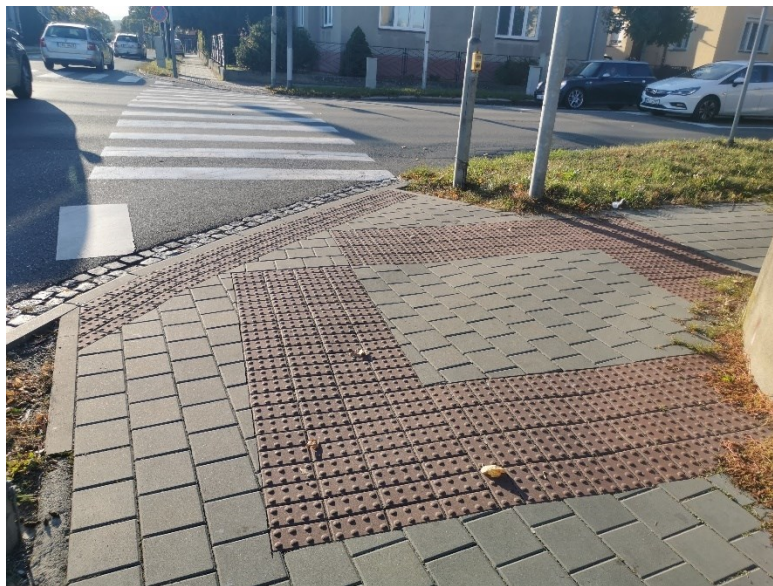
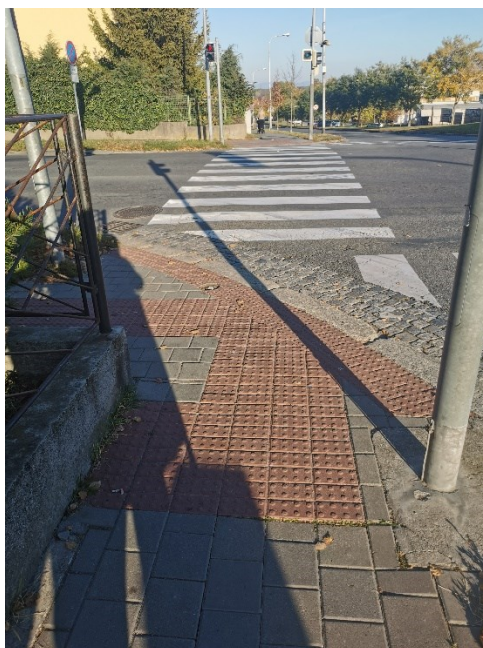
Mezi další mapované analyzované přechody pro chodce je i místo křižovatky ulic Kotojedská a Moravská u ulice Gorkého ležící na trase číslo 2. Na základě místního šetření a fotodokumentace byla lokalita zatříděna jako plně bariérová. Prostory přechodů pro chodce jsou vlivem stísněného prostorového uspořádání křižovatky a jí přilehlých prostor chodníků umístěny v těsné blízkosti. Vlivem toho je nevhodně provedeno řešení hmatových úprav, kdy byla zmapováno nevhodné ukončení a provedení signálních pásů, které jsou napojeny na vodící linie bez odstupů. V rámci navržených opatření došlo k odstranění obou řešených přechodů pro chodce. Přechod pro chodce P3.6 byl navržen s mírným odstupem od původního přechodu P3.5. Zároveň došlo k odstranění stávajících nevyhovujících hmatových úprav. Navrženo bylo provedení nových varovných pásů o šířce 400 mm a odpovídajícím hmatovým úpravám, které jsou zároveň barevně kontrastní k okolnímu povrchu dlažby. Na varovné pásy kolmo navazují signální pásy, které jsou na sebe navazující ve vhodném provedení. Místo styku signálních pásů bylo provedeno ve vzdálenosti odpovídající šířce signálního pásu tedy 800 mm a poté ukončeno u nejbližší vodící linie

*Obrázek 14 Přechod pro chodce P3.6 Gorkého*

*Obrázek 15 Přečhod pro chodce P3.5 Gorkého*

v podobě betonového oplocení. Zároveň bylo navrženo odstranění a nová instalace sloupů signálního značení a světelného řízení křižovatky. Odstraněno bylo i stávající vodorovné značení. V návrhu je uvažováno s instalováním nového vodorovného značení prostoru přechodu pro chodce a instalace vodící linie přechodu pro chodce o šířce 550 mm. V prostoru u vstupu do komunikace jsou nové instalovány snížené obrubníky o výšce 60 mm. V severní části byl navržen nový přechod pro chodce, který zajistí obludnost přilehlé rozvodní skříně a naváže na stávající pěší komunikaci, která je ve stávajícím stavu nedostatečně vedena pouze pomocí úpravy stávajícího hliněného terénu. Navržena byla instalace varovných a signálních pásů, které jsou ukončeny u umělé vodící linie nových chodníkových obrubníků a přirozené vodící linie v podobě betonové zídky. V místě u vstupu do vozovky jsou navrženy snížené obrubníky ve výšce 20 mm. Posledním prvkem je navrženo nové vodorovné značení společně s vodící linií přechodu. Navržená opatření jsou zaznamenána ve výkresu č. 40 *Návrh řešení – přechod pro chodce P3.5 a P3.6*.

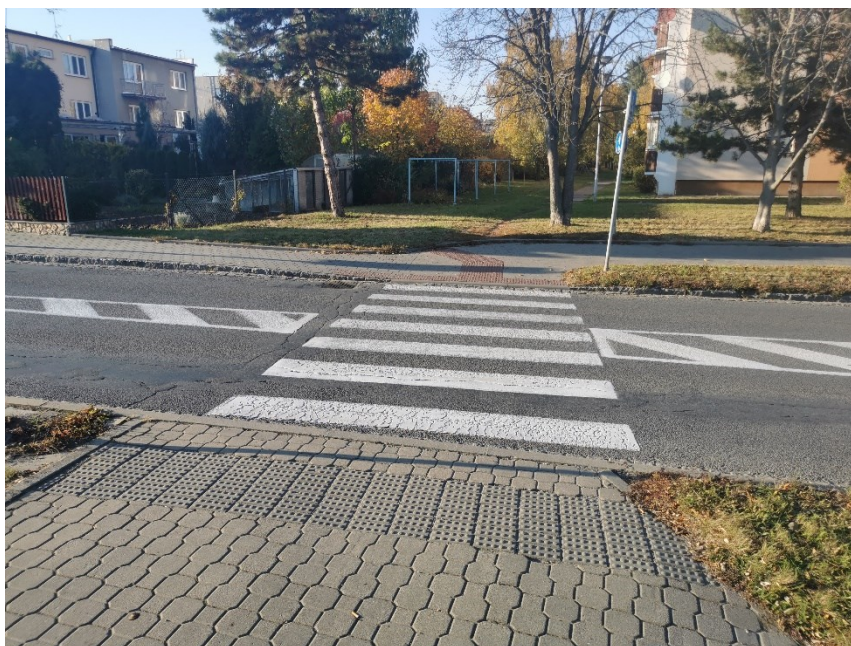
*Obrázek 16 Přechod pro chodce P3.7 Obvodová*

Přečhod pro chodce číslo P3.7 je umístěn na trase číslo 3. Nachází se na části ulice Obvodová. Ve stávajícím stavu bylo na základě místního šetření a pořízené fotodokumentace zjištěno nevhodné zajištění varovného pásu. Varovný pás byl instalován ve vzdálenosti 200 mm od prostoru sníženého obrubníku u vstupu do vozovky. Dlažba byla provedena bez barevného kontrastu. Zcela zde chyběl instalovaný signální pás. V rámci navržených opatření pro zajištění bezbariérovosti bylo navrženo odstranění stávajících hmatových úprav na levé části přečhodu pro chodce. Zároveň byla navržena instalace nového varovného pásu o šířce 400 mm s vhodným hmatovým a barevným kontrastem použité dlažby. Na varovný pás v návrhu opatření navazuje signální pás o šířce 800 mm, který je ukončen u vodící linie v podobě obrubníkového patníku, který byl v původním stavu odstraněn a nahrazen novým o výšce 60 mm. Na severozápadní části přečhodu pro chodce byla zachována původní hmatová signalizace v podobě varovného a signální pásu, které respektují požadavky pro zajištění bezbariérovosti. Vzhledem k degradaci vodorovného značení, bylo do návrhu zařazeno i nové vodorovné dopravní značení označující prostor přečhodu pro chodce. V rámci tohoto značení byla navržena i instalace vodící linie přečhodu pro chodce o šířce 550 mm. V prostoru u vstupu do komunikace byl navržen nový snížení obrubník ve výšce 20 mm. Navržená opatření jsou zaznamenána ve výkrese č. 41 *Návrh řešení – přečhod pro chodce P3.7*.

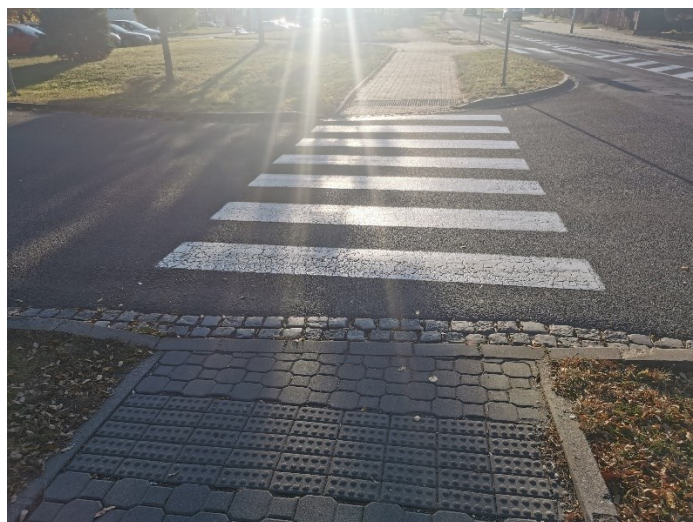
*Obrázek 17 Přechod pro chodce Obvodová, plavecký bazén*

Přechod pro chodce číslo P3.8 se nachází v těsné blízkosti přechodu pro chodce P3.7. Také přiléhá k ulici Obvodová a nachází se u komunikace pro pěší u Plaveckého bazénu města Kroměříž a Sport centra Euphoria. Při místním šetření bylo zjištěno nevhodné použití hmatových úprav u vstupu do komunikace. Obě strany přechodu pro chodce disponují varovným pásem o šířce 550 mm s použitím dlažby s nevhodným barevným kontrastem. V místech pro přecházení komunikace byla zmapována absence signálního pásu. V rámci navržených opatření bylo navrženo odstranění stávajícího nevhodné řešení varovných pásů. Nově byly navrženy varovné pásy o šířce 400 mm s použitím dlažby o odpovídajících hmatových úpravách a barevném kontrastu. Na varovné pásy jsou navázány signální pásy o šířce 800 mm. Signální pásy jsou ukončeny u vodící linie chodníkových obrubníků. Pro zajištění hmatového kontrastu bude po obvodu signálních pásů instalován pás o šířce 250 mm s povrchem bez hmatových úprav. Mezi další opatření je navržena nová vodorovná signalizace prostoru přechodu pro chodce disponující vodící linií o šířce 550 mm. Navržená opatření jsou zmapována ve výkresu č. 42 *Návrh řešení – přechod pro chodce P3.8*.

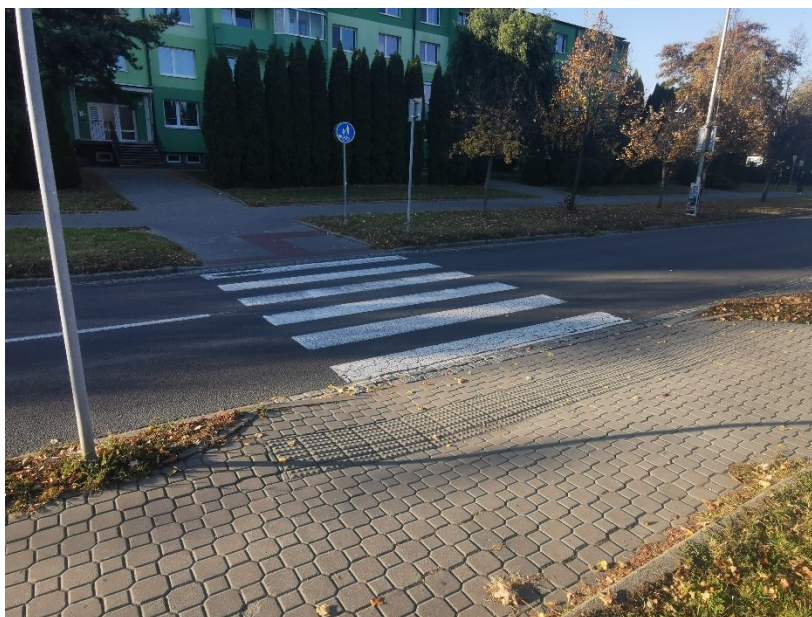
*Obrázek 18 Přechod pro chodce Obvodová, Kaufland*

Přechod pro chodce P3.9 se nachází na trase číslo 3 na ulici obvodová u obchodního domu Kaufland. Na základě místního šetření bylo zjištěno nevhodné provedení varovného pásu, který je zde osazen o šířce 600 mm pomocí dlažby s hmatovými kontrasty bez barevného kontrastu. Zjištěna zde byla absence signálního pásu. V rámci navržených opatření pro zajištění bezbariérovosti přechodu pro chodce bylo navrženo odstranění stávajícího varovného pásu a stávajících chodníkových obrubníků nedostatečné výšky, které nezajišťovaly dostatečnou vodící linii. Nově byl navržen varovný pás o šířce 400 mm s použitím vhodného materiálu s hmatovými úpravami a barevným kontrastem s okolní dlažbou. V návaznosti na varovný pás je navržen nový signální pás o šířce 800 mm, který je napojen na nejbližší vodící linii, která je tvořena chodníkovým obrubníkem. Ve vzdálenosti 250 mm po celém obvodu signálního pásu je navrženo zajištění hmatového kontrastu použitím dlažby bez hmatových úprav. Tato povrchová úprava je navržena i na severozápadní straně přechodu pro chodce u stávajícího signálního pásu. Mezi další opatření byla navržena nové vodorovné značení přechodu pro chodce, kterého je součástí i vodící linie přechodu pro chodce o šířce 550 mm. Navržené úpravy jsou zaznačeny ve výkrese č. 43 *Návrh řešení – přechod pro chodce P3.9.*

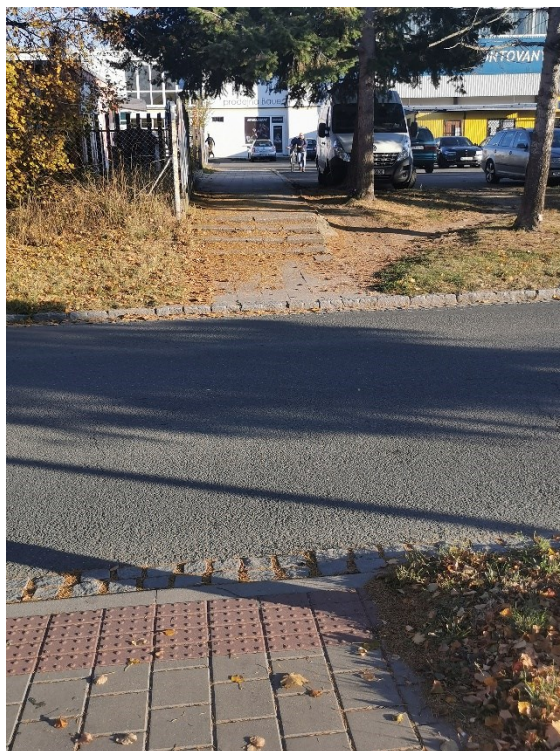
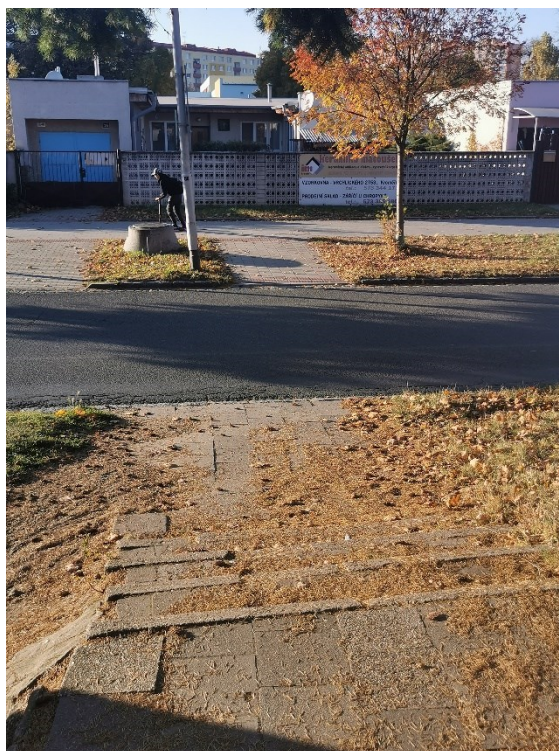
Na trase číslo 3 bylo analyzováno místo pro přecházení, které se nachází na ulici Obvodová u přístupu do objektu zimního stadionu. Místo pro přecházení bylo v rámci analýzy stávajícího stavu zhodnoceno jako plně bariérové. Jednotlivé vstupy do prostoru komunikace na sebe nejsou vhodně navázány a jsou od sebe odsazeny ve vzdálenosti 500 mm, což neumožňuje plynulé přecházení komunikace v kolmém, co nejkratším směru. Na západní části místa pro přecházení není instalován snížený obrubník a prostor je omezen v podobě nutnosti překonání výškového rozdílu komunikace a chodníku pomocí schodišťových stupňů. Povrch prošel procesem degradace materiálu, kdy je stávající dlažba velmi nestabilní a okolí chodníku není zpevněno pro bezpečný pohyb. Pro opatření zajišťující bezbariérovost místa pro přecházení bylo navrženo posunutí stávajícího přístupu do komunikace na jihozápadní straně místa pro přecházení. V novém místě vybudování varovného pásu, který v případě malého manipulačního prostoru může být rozšířen na celou plochu přístupu do cesty a funkci signálního pásu může zastoupit vodící linie v podobě chodníkového obrubníku. S odstupem 400 mm byl na varovný pás napojen pás signální o šířce 800 mm, který je vyveden a ukončen u vodící linie chodníkového obrubníku. Pro zajištění hmatového kontrastu je v šířce 250 mm po obvodu signálního pásu zbudován prostor bez hmatových úprav. V místě vstupu do komunikace je navržen snížený obrubník ve výšce 20 mm. V prostoru komunikace je navržena vodící linie o šířce 550 mm. Na západní

*Obrázek 19 Místo pro přecházení Obvodová, zimní stadion*

Obrázek 20 Místo pro přecházení Obvodová, zimní stadion, pohled západní

straně místa pro přecházení je v návrhu zcela odstraněno původní řešení místa pro přecházení a chodníku. Nově je zde zbudován varovný pás o šířce 400 mm a s odstupem 400 mm napojen signální pás o šířce 800 mm. Po jeho obvodu je zajištěn hmatový kontrast o šířce 250 mm. Signální pás je napojen na novou vodící linii v podobě obrubníku ve výšce 60 mm. Návrh řešení je znázorněn ve výkrese č. 44 *Návrh řešení – místo pro přecházení P3.10.*

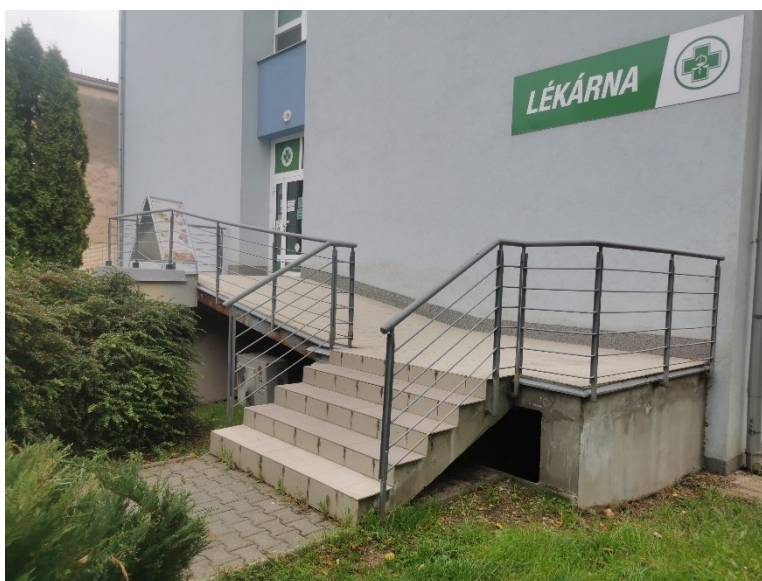
*Obrázek 21 Vstup do objektu O1.5 Lékárna v areálu nemocnice*

U vstupu do budovy lékárny v areálu Kroměřížské nemocnice O1.5, který je mapován ve výkrese č. 7 *Stávající stav vstupy do budov trasa 1*. Je provedeno bezbariérové řešení v podobě rampy, která je řešena bezbariérově v souladu s požadavky. Ovšem

problematickým místem je přístup na rampu. Přístup na rampu není zajištěn s dostatečným výškovým rozdílem a to maximálně 20 mm, kdy by bylo možno tuto rampu využít pro zajištění přístupnosti osob s omezenou pohyblivostí. Zde tedy celé opatření neposkytuje funkci, za jakou zde bylo zřízeno. V rámci místního šetření bylo prověřeno, zda není zajištěn jiný bezbariérový přístup do objektu. Vzhledem k tomu, že nelze zajistit zcela bezbariérový přístup do budovy od hlavního vchodu, je tento přístup zajištěn pomocí výtahu, který je umístěn na západní straně objektu uvnitř propojovacího tunelu, ten umožňuje přístup z bočního vstupu do lékárny. Označení bezbariérového přístupu není řešeno přehledně a viditelně.

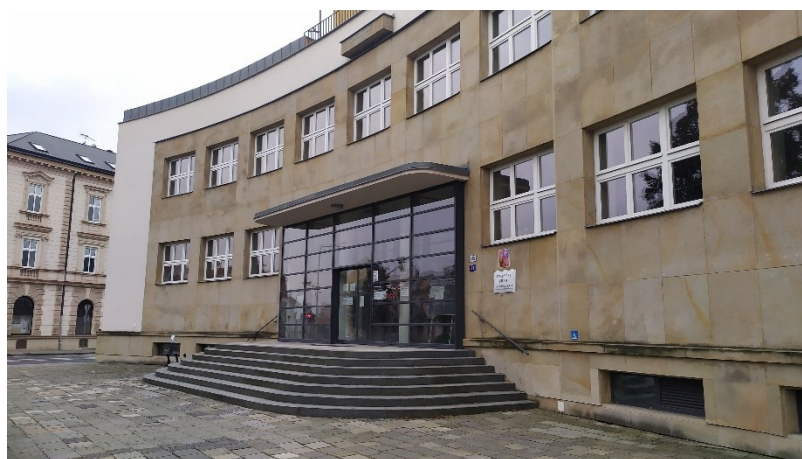
*Obrázek 22 Vstup do objektu O2.5 Finanční úřad, Husovo náměstí*

Dalším hodnoceným vstupem do objektu občanské vybavenosti budovy finančního úřadu, který byl vyhodnocen jako plně bariérový je vstup O2.5. Nachází se na trase číslo 2 na Husově náměstí. Stávající stav je mapován ve výkrese č.17 *Stávající stav vstupy do budov trasa 2*. U proskleného materiálu vstupních dveří není zajištěno dostatečně označení kontrastními značkami. Nástupní a výstupní schodišťové stupně nejsou uzpůsobeny a označeny pro užití osob s omezenou orientací. Zábradlí, které je ukotveno na fasádě objektu je bez dostatečného přesahu. Hlavní vchod není zajištěn prvkem pro zajištění přístupu osob s omezenou pohyblivostí v podobě rampy.

Bezbariérový přístup je řešen částečně podle prováděcí výjimky, kdy je stanoveno: „*V případě, že okolnosti neumožňují zpřístupnit hlavní vchod (změny stávajících staveb), lze použít vedlejšího vstupu s řádným označením symbolem přístupnosti, včetně vyznačení přístupové cesty k němu.*“ [3] Bezbariérový přístup v podobě výtahu je zajištěn na jižní straně objektu v reálu úřadu. Na fasádě ani v přilehlém okolí není umístěno značení přístupové cesty. Přístup do zadní části areálu je z části oplocen a přiléhá k němu parkoviště pracovníků úřadu. Proto je překonání zmíněného obtížné a v prostorách parkoviště může dojít k nebezpečné situaci nebo střetu s vozidlem. V rámci navržených opatření by měly být u vstupu instalovány prvky, které jasně a přehledně označí bezbariérový vstup do objektu. Okolí výtahové šachty bude zajištěno a odděleno od prostoru parkoviště.

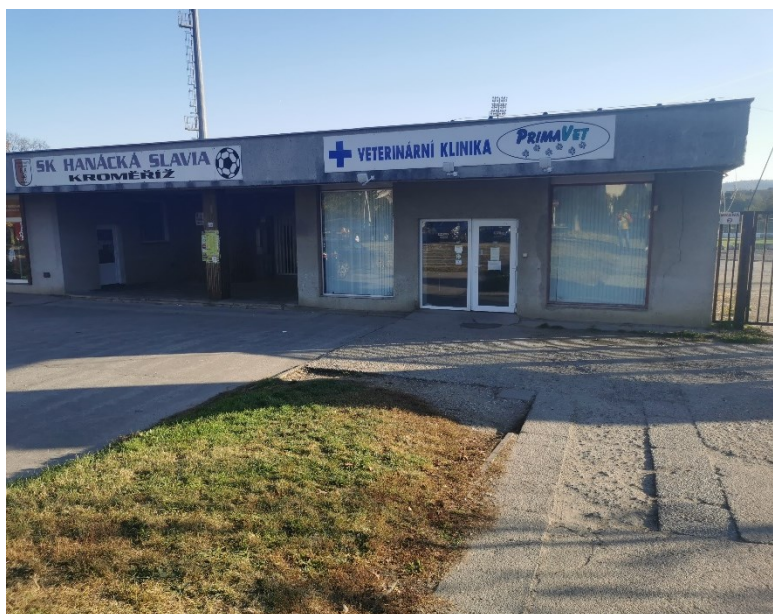
*Obrázek 23 Vstup do objektu O3.4 veterinární klinika*

*ovládací prvky (vypínače apod.) optimálně ve výši 850 – 900 mm, nejvýše však 1100 mm.“*
