## Cimentaciones y construcciones en arcillas expansivas: de la Itálica romana al PP-1 de Santiponce (Sevilla)

Antonio Jaramillo Morilla  
José Luis de Justo Alpañés  
Rocío Romero Hernández

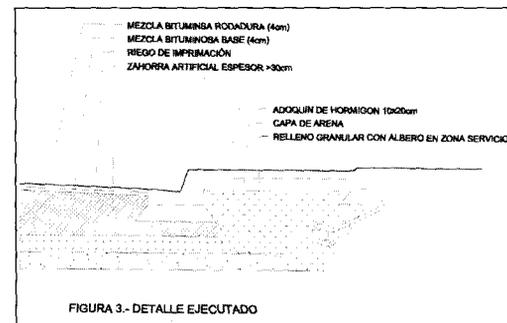
Figura 3

Por ejemplo, la pavimentación de las calles nuevas del Plan Parcial se ha realizado mediante solería de tacos apoyadas directamente sobre un lecho de arena (figura 3). La existencia de zonas ajardinadas muy próximas a las viviendas, ha provocado que los cambios de humedad debido a las condiciones climáticas sean superiores que los producidos en la Itálica romana.

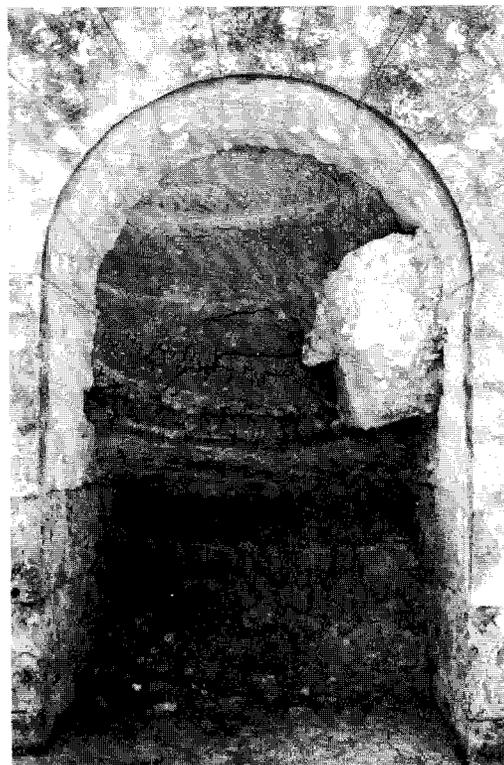
El nivel II, que es donde se apoyan las cimentaciones, es el de características expansivas. Su aspecto, lo vemos en la figura 4.

Figura 4  
Aspecto del nivel II.

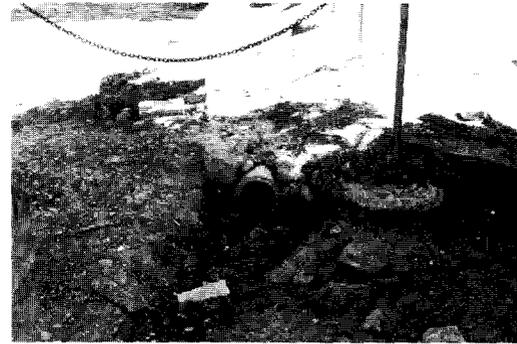
La diferencia entre los sistemas de evacuación de aguas, antiguo y nuevo, la vemos entre las figuras 6 (red original de Itálica), y 7 (saneamiento actual realizado dentro de las propias ruinas de Itálica)

Figura 7  
Saneamiento actual dentro de las ruinas.

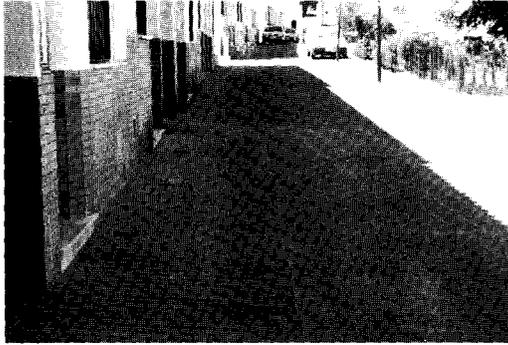
La falta de protección, hace que la cimentación de los edificios del PP-1 se vean muy afectados por las condiciones climáticas. En cambio, en los edificios de la ciudad de Itálica, al tener el porche, la construcción principal está protegida. En la figura 8 vemos una reconstrucción en las ruinas de Itálica de la parte inferior del porche y comercios. En la figura 9 vemos una imagen de calle desolada, sin adaptación al terreno, con pendiente forzada del PP-1. Idem en las figuras 10 y 11. Si nos fijamos en esta última, vemos que las losas no resisten el paso de vehículos.

Figura 11  
Calle en el PP-1.

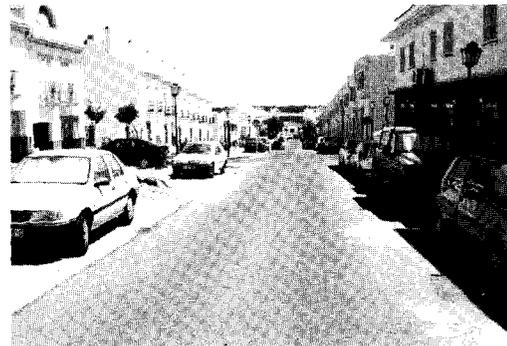
Las aceras de toda la urbanización del PP-1 son permeables, mientras que en Itálica eran impermeables y con suficiente pendiente. En la figura 12 vemos las losas de la calzada y la dimensión del acerado, y en la figura 13 el aspecto de la calzada y acerado del PP-1. Las dimensiones del acerado del PP-1 son sencillamente la mitad de la ciudad romana, lo que nos da idea de la importancia de los peatones para los urbanistas en las diferentes épocas.

Figura 13  
Calzada y acerado en el PP-1.
