La cimentación de las torres de la Plaza de España de Sevilla: regionalismo e innovación tecnológica en los años 1920

Antonio Jaramillo Morilla
Luis Díaz del Río Martínez
Emilio Mascort Albea
José Enrique Povedano Molina
Jonathan Ruiz Jaramillo

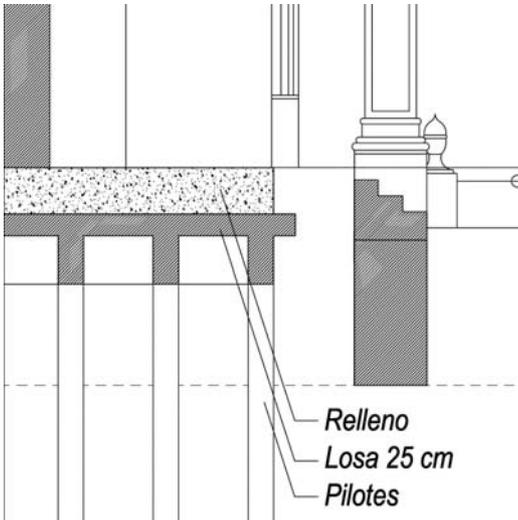
No todos los pilotes llegaron a los 10 m. En la Torre Sur quedaron muy por encima. En la Torre norte algunos no pudieron hincarse más de 6 m.

Figura 10
Detalle del encuentro de la losa, el relleno y las cabezas de los pilotes en el modelo de cimentación ejecutado. (Fuente documental propia)

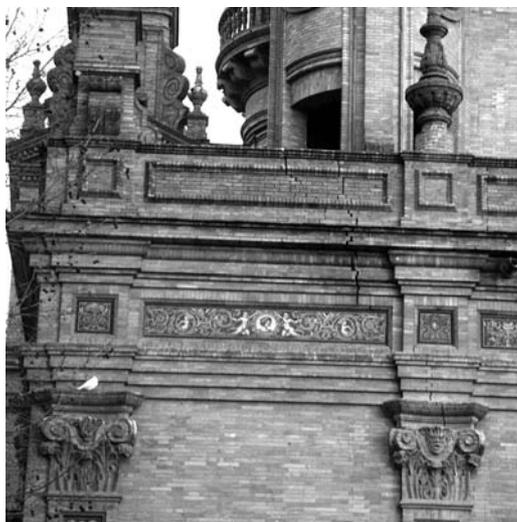
Figura 11

En el informe del Instituto Tecnológico Geominero de España (1991) se detectaron fisuras en centro de dinteles planos, grietas longitudinales en el contacto de las bóvedas que soportan las rampas y el núcleo central, y el asiento del pórtico perimetral inferior respecto al núcleo de la torre. Las reparaciones y refuerzos que aparecieron eran de distinta época, y las grietas aparecían selladas con mortero de cemento. Sin embargo, no se apreciaron entonces movimientos de la torre respecto al pórtico.

Imagen actual de las fisuras que presenta la fachada sur de la Terraza de las Palomas, en la torre norte. (Fuente documental propia)

Actualmente se detectan movimientos de más de 12 cm en el pórtico perimetral, movimientos en la cara sur de la torre que llegan a los 10 cm de desnivel entre las esquinas del pórtico perimetral y grietas de espesores superiores a los 5 cm.

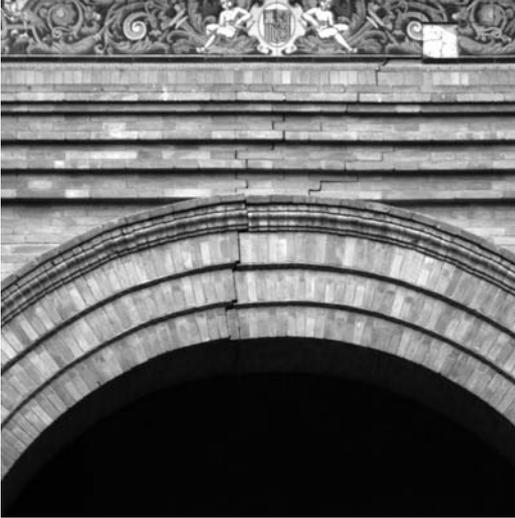
En 1991 fue realizada una nivelación de la torre norte y se comprobó que presentaba una ligera inclinación del 2 por mil hacia el Norte y algunas fisuras de moderada importancia en claves de arcos y dinteles.

Figura 12
Detalle actual de fisuras en la clave del arco en la Terraza de las Palomas, Torre norte, fachada oeste. (Fuente documental propia)

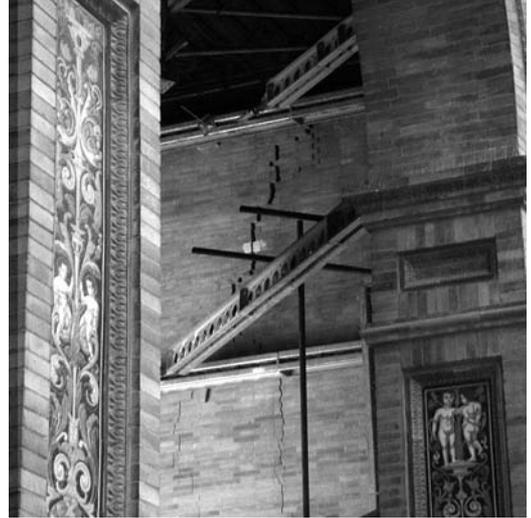
Figura 13
Imagen actual del arriostramiento de la Terraza de las Palomas. Torre norte, fachada Sur (Fuente documental propia)

El sistema de arriostramiento se apoyó en el terreno exterior de la torre, donde el movimiento del terreno debido a la subsidencia puede llegar a los 20 cm. En el tiempo de 2 años en que ha estado el arriostramiento calculamos que se ha podido producir un asiento diferencial y que el mismo arriostramiento ha tirado del pórtico perimetral, produciéndole más daño. Actualmente estamos cuantificando esta hipótesis.
