## Replacement of cables of the cover archs carbon park in As Pontes (A Coruña)

Santamarta Martínez, Jaime<sup>1</sup>; Alonso Raso, Jose Ignacio<sup>2</sup>

### ABSTRACT

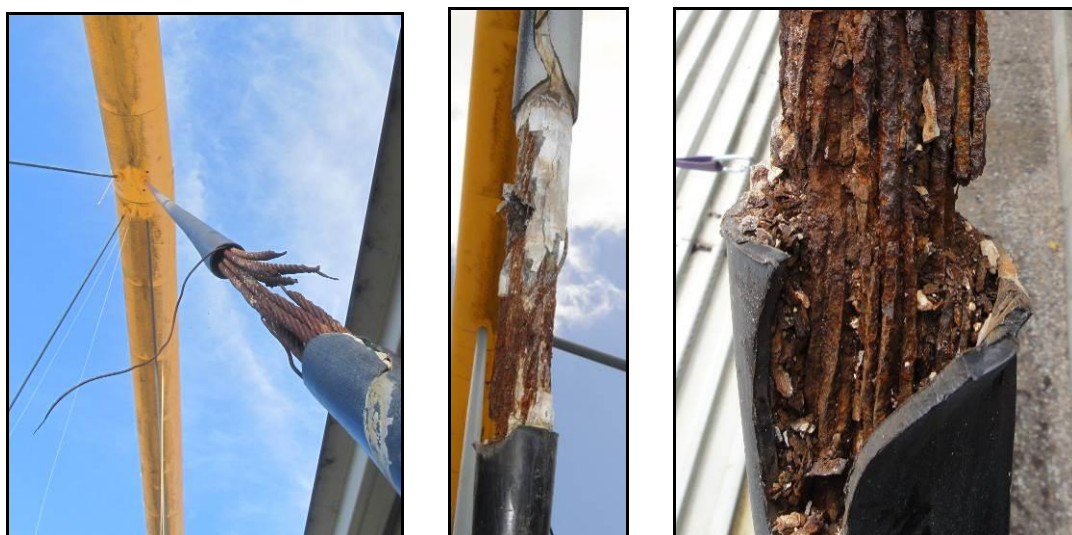
A tenor de la planificación recogida en el programa de mantenimiento, y tras las últimas pruebas de inspección patológica llevadas a cabo en las péndolas de la cubierta, se determinó la recomendación de sustitución de la péndola 15 del arco 15 debido a que ésta presentaba un estado de degradación muy avanzado, con pérdida significativa de su sección resistente.

**Figura 2.** Fotografías en las que se puede observar el grado de deterioro de la péndola

Los ensayos indicaban que el valor de la tensión de la péndola estaba en torno al 35% de la carga máxima de rotura para el 100% de la sección teórica resistente, y que no existía ninguna péndola contigua sobrecargada. Sin embargo, se determinó que era preciso sustituir dicha péndola de manera urgente ya que la degradación sufrida afectaba a más del 50% de su sección resistente. Por tanto, la tensión de la péndola realmente representaba un porcentaje de la carga de rotura muy superior al 35%, pudiéndose dar el caso de que estuviera próximo a la rotura, ante lo cual sí podrían entonces sobrecargarse otras péndolas afectando consecuentemente al estado tensional y de deformaciones en el conjunto del arco.

Una vez tomada la decisión de que la péndola 15 del arco 15 debía sustituirse, se procedió al estudio en oficina técnica de la mejor solución para la sustitución por una nueva péndola, para lo cual se tuvo en cuenta la documentación histórica del proyecto de construcción de la cubierta del parque de carbones. Se redactó un proyecto de ingeniería de detalle en el que se modelizó el arco afectado por la patología en todo su conjunto para que de este modo, se pudiera analizar el comportamiento estructural que experimentaría el mismo durante el proceso de sustitución de la péndola.

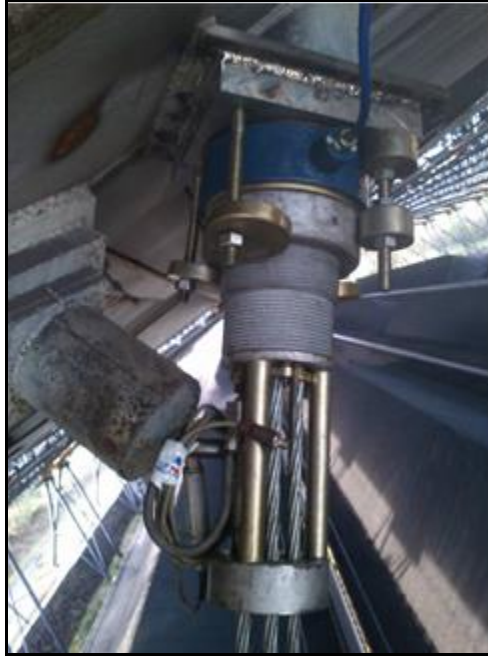
**Figura 9.** Cabeza activa del anclaje de la péndola

El proceso de tesado se realizó por Isotensión®, empezando por el cordón de referencia, el cual iba equipado con una célula de carga provisional. Durante el tesado de los siguientes cordones, se comprobó la carga en el cordón de referencia y se hicieron 3 pasadas hasta poder garantizar la fuerza de tesado especificada en proyecto (230kN).

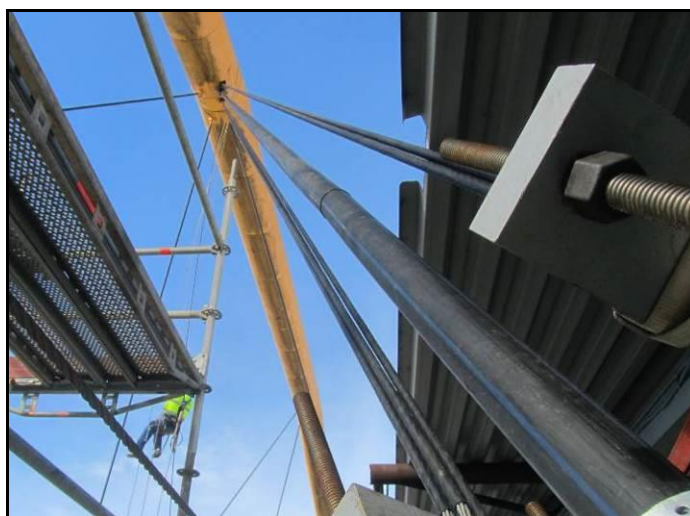
**Figura 10.** Nueva péndola junto con los tirantes provisionales (Fase 3)

Una vez tesada la nueva péndola y destesados los tirantes provisionales, se procedió a comprobar la carga de la péndola mediante un pesaje. Con ello se verificó que ésta tenía una carga aproximada de 345 kN, lo que suponía un error en torno al 3% respecto de la carga teórica del modelo del proyecto constructivo. Con este nivel de error se pudo dar también por correcta la transferencia de carga que se había producido de los tirantes provisionales a la nueva péndola. No obstante, para dejar cargada la péndola en niveles del proyecto constructivo, se procedió a hacer un pequeño retesado hasta alcanzar los 355 kN de proyecto.
