旧地学棟建物の性能変化に関する試験報告

Report of Test on the Deterioration of Former Geological Hut at Syowa Station

要旨: 昭和 32 年 1 月, 第 1 次日本南極地域観測隊により昭和基地に建設された居住棟は, その後旧地学棟と改称され使用されてきたが, 仕上げ材の老朽化等から昭和 56 年 1 月, 第 21 次隊によって解体され, 同年 4 月 日本に持ち帰えられた。この建物のうち, 床パネル 1 枚と壁パネル 2 枚を使って, 1) パネルの曲げ試験, 2) パネルの接着力試験, 3) パネル芯材の強度試験, 4) 断熱材の熱伝導率試験と物性測定, を行い, 南極における各種建築材料の経年変化を明らかにした。これらの試験の結果, 建物は 25 年を経過してもその性能にほとんど劣化は認められず, 将来にわたって十分使用に耐え得るものと判断した。

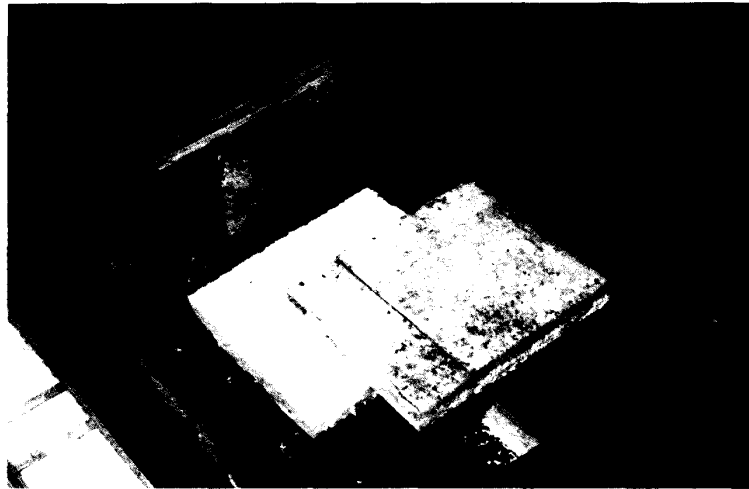
3) 床パネル: 床パネルの相互位置を推定するために地上に並べた時、床パネルの表面はぬれており、現地において、水が床上に飛散し、凍結と融解が繰り返されたと思われる。図 2.7 で見られる様に、スプリント合板はかなり傷んでおり、スポンジシートはめくれている。材料試験のために、床パネルを切断した状況を図 2.8 に示す。これからわかるように、室内側の合板はぬれており、かびも見られる。床下側の合板も湿気のために変色しており、壁パネル (図 2.9) と比較し、過酷な状態にあったことが想像される。合板、枠材、断熱材の性能等については後述する。

図 2.8 床パネルの内部 (かびがみられる)
Fig. 2.8. Inside of floor panel.

復元にあたっては、土台の一部と床梁のブレースをあらたに準備したが、その他の部材については、問題なく使用することができた。鋼材については、外部にあった床梁、ブレース、コネクター、ボルト等には錆が見られたが、内部のものについては、錆は見られなかった。木材については、床パネルが濡れていたために、パネルの内部にかびが見られたが、壁パネルは健全であった。

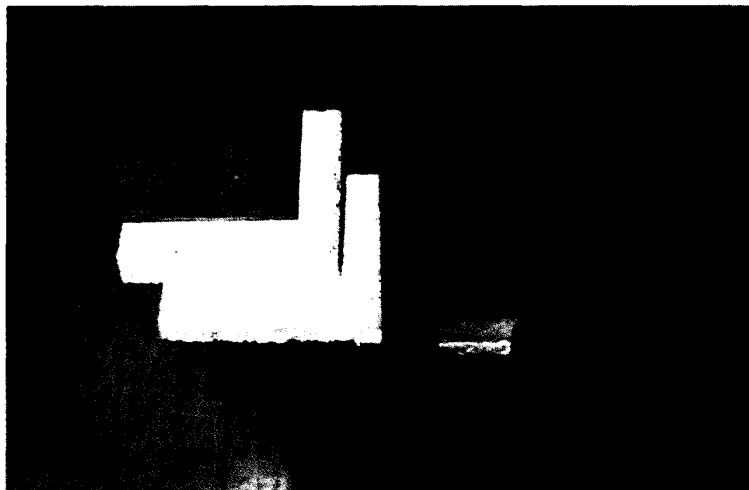
4) 壁パネル: 壁パネルの外部は現地で何回か塗装されたが、内部は再塗装された形跡はない。図 2.9 に壁パネルを切断した状況を示す。これからわかる通り、パネルの内部は、合板、枠材、断熱材のいずれもほとんど変化が見られない。

図 2.9 壁パネルの内部 (良好な状態に保たれている)
Fig. 2.9. Inside of wall panel.

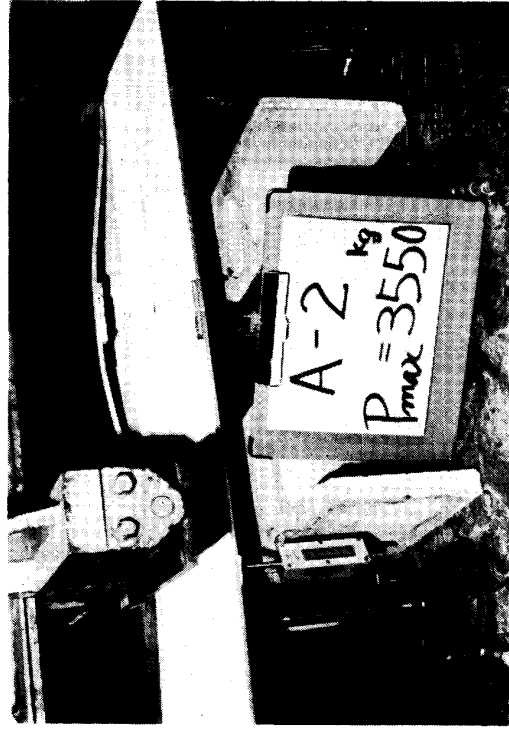
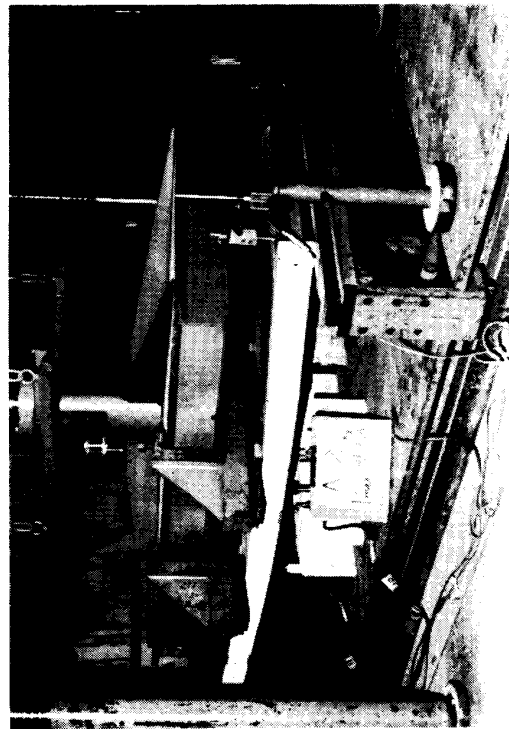
図 3.6 破壊状況 (a) 試験体記号 A-2 の破壊状況 (全景) (b) 試験体記号 A-2 の破壊状況 (合板の剝離)
 Fig. 3.6. Failure of wall panel. (a) View of specimen A-2. (b) Separation of plywood layers.

- 1) 等分布荷重による、 $W=320\text{ kg/m}^2$ 時のパネルの中央部のたわみは、 6.1 mm ($\delta/l=1/393$) であり、パネルの破損は見られなかった。
- 2) 等分布荷重による、 $W=400\text{ kg/m}^2$ 時のパネル中央部のたわみは、 7.5 mm ($\delta/l=1/320$) であり、パネルの破損は見られなかった。
- 3) 集中荷重試験による最大荷重は 3550 kg であり、パネル中央部のたわみは 39.1 mm ($\delta/l=1/61$) であった。このときパネルは、中央部で曲げ破壊を起こした。その状況は、図 3.6(b) に示す通りである。

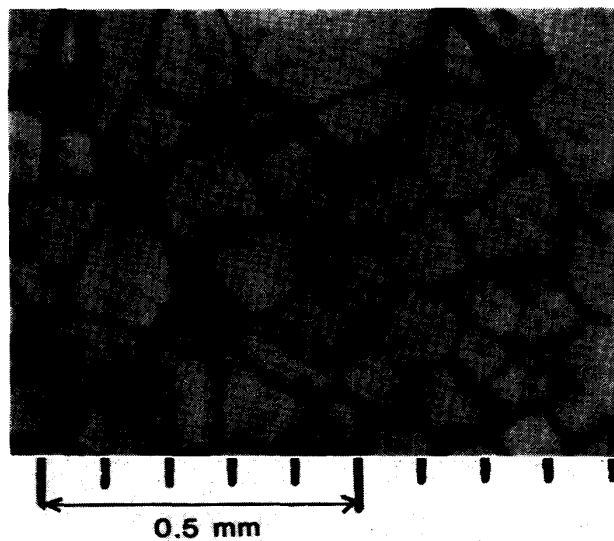
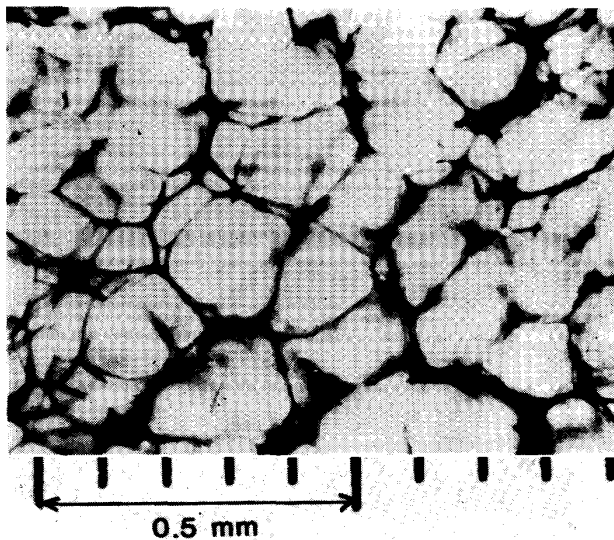
図 6.2 壁パネル (A3)
 Fig. 6.2. Magnified view of cells of wall panel (A3).

図 6.3 床パネル (A13)
 Fig. 6.3. Magnified view of cells of floor panel (A13).

スチロポール P の気泡を構成するセルサイズは、図 6.2, 6.3 に示すように、壁パネルでは平均 0.14 mm, 床パネルでは平均 0.15 mm であった (表 6.3)。写真で見るとは、セルの変化は認められなかった。

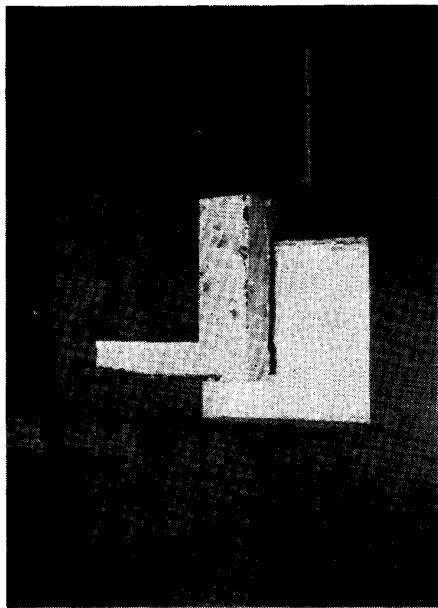
図 6.5 壁パネルサンプル(A1)の切り出し状況(表面板(室内側), スチロロールともにいたみはない)
 Fig. 6.5. Wall panel sample (A1) inside of building; no perceptible deterioration.

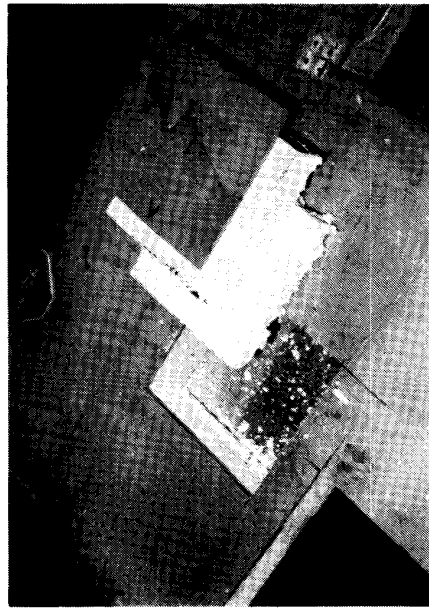
図 6.6 壁パネルサンプル(A1)の切り出し状況(表面板(室外側)裏面にいたみはない)
 Fig. 6.6. Wall panel sample (A1) outside of building; no perceptible deterioration.

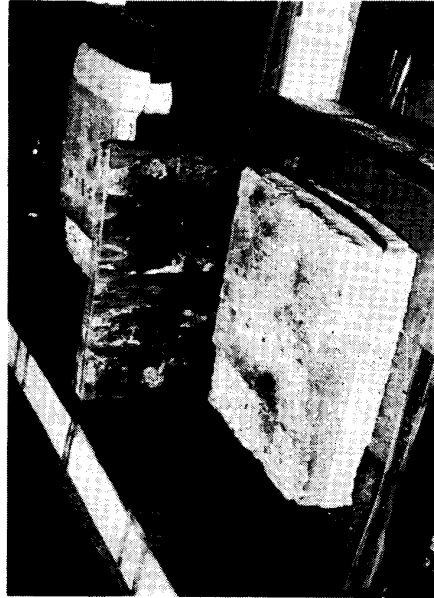
図 6.8 床パネルサンプル(A13), 表面板とスチロロールの接触面(表面板裏面で白く見える部分)はかび発生箇所。スチロロールは吸湿により変色している
 Fig. 6.8. Floor panel sample (A13), mold between skin and styrofoam; discoloration of stylofoam due to moisture.
