—研究論文—
Scientific Paper

南極昭和基地第10居住棟のパネル構成材の 経年変化と耐久性

Durability study on material of wooden panel elements used for the old living hut built in 1969 at Syowa Station, Antarctica

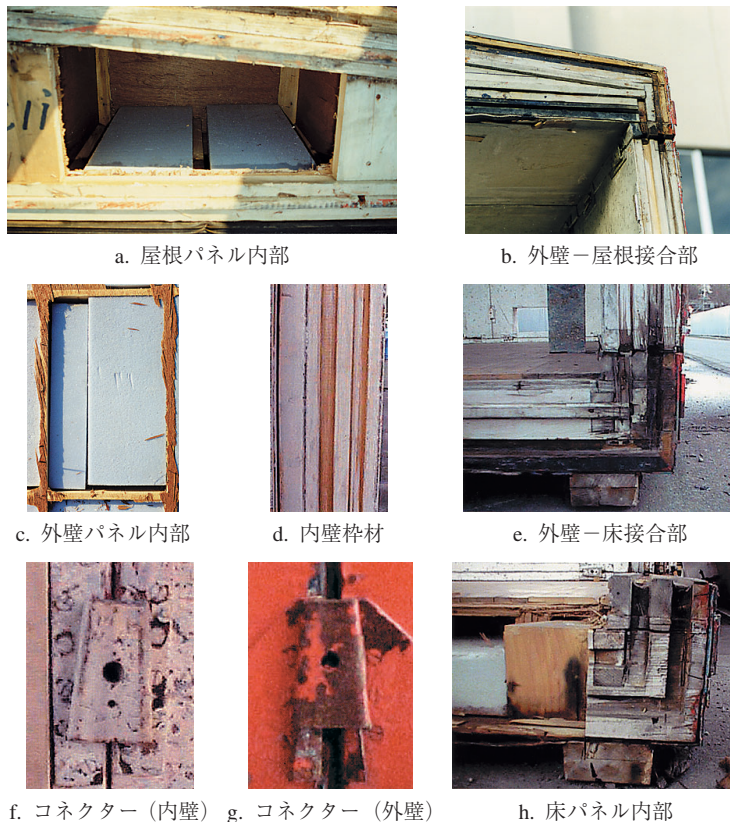
図 5 各部の劣化状況

部位のパネルに比べて激しく劣化しており、逆に内壁パネルではほとんど劣化は見られなかった。外壁パネルはトタンやコネクターの錆や枠材にやや劣化が見られる程度で、復元作業においても支障なく組立てを行うことが可能で、予想以上の劣化は見られなかった。床パネルにおいては、ゴムパッキンの劣化が著しい状態で、再使用のためには交換を必要と思われるが、その他の心材、枠材などは端部のような部分に劣化が生じているだけで比較的健全な状態であった。パネル同士の接合部でもある枠材においてもその差は顕著であったが、どの部位においても枠材全体が均一に劣化しているわけではなく、外壁・屋根パネル接合部 (図 5b)、外壁・床パネル接合部 (図 5c) のように他のパネルとの目地となる端部において劣化が激しく、中央部 (図 5d) は比較的健全であった。また、いずれのパネルも内部側より外部に面する側が劣化していた。パネルの内部構成材となる心材とベニヤは、パネル中央部においてはほとんど劣化は見られず、枠材に近い端部にやや劣化が浸透していた (図 5h)。以上のことから、接合部が弱点であり劣化の起点であることがわかったが、逆に接合部以外は劣化せずに 30 年間耐えたといえる。ゴムパッキンに関して、屋根のパッキンは全体に弾力性はな

くゴムとしての機能をなくしており、外壁、床においてのパッキン中央部は健全であったものの、その両端部は硬化していた。コネクター及びキャップ(図 5f, g) は外部である屋根、外壁に使用されていたものは表面にかなりの錆が目立ったが断面欠損するほどの腐食はなかった。また、内部のものは比較的健全であった。劣化の一因を推察すると、接合部のコーキングが切れて水分が浸入し、内部の木材部が腐り始めたものと考えられる。なぜなら、接合部以外の箇所はほとんど腐りが見られなかったことによる。断熱材に関しては、どの部位のものも材料自体に劣化はまったく見受けられなかったが、施工の面で隙間があったり、切れ端のような断熱材を使用していることなど、やや精度に欠けていたため(図 5 a, c)、もっと精度良く充填することが気密性の向上につながると考えられる。

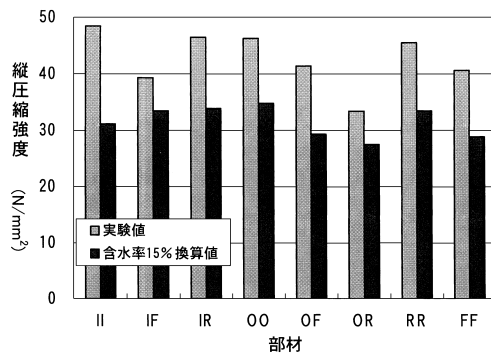
図6 枠材の縦圧縮試験

(1981) で紹介されている Wilson の含水率と強度の関係式に基づき、実験値を含水率 15% (気乾状態) に換算し、各部位ごとの強度結果が比較できるようにした。Wilson の式は、 $\log F_2 = \log F_1 - m(u_2 - u_1)$ で、 F_1, F_2 はそれぞれ含水率 u_1, u_2 における強度を、 m は実験定数で圧縮が $m=0.023$ 、曲げが $m=0.019$ を表す。圧縮、曲げ強度ともに表5のヒノキ文献値 (狩野, 1967) と比較すると、どの部位においてもその値が小さいことから、枠材全体が劣化していることがうかがえる。また、図6において IF (内壁-床)、IR (内壁-屋根) よりも、OR (外壁-屋根) の値が小さいことから、ここでも外壁側での劣化が激しいといえる。曲げ強度においては、図7より RR (屋根-屋根) の値が極端に低いことから、目視観察の結果同様に他の部位に比べて屋根の劣化が激しいことがわかる。
