南極昭和基地第10居住棟の油性コーキング材及び  
ゴム環状ガスケットの経年変化と耐久性田中亨二<sup>1</sup>・清水市郎<sup>2</sup>・須田祐子<sup>3</sup>

Durability of oil-based caulking compound and rubber gaskets applied in panel joints of the old living hut built in 1969 at Syowa Station, Antarctica

**Abstract:** Deterioration of aged oil-based caulking and rubber gaskets that had been used for sealing the joints between wall panels of the old living hut built in 1969 at Syowa Station was studied. As for oil-based caulking, tack and penetration measurements were carried out. The caulking turned from flexible to brittle in mechanical property by degradation. Fortunately, no water leakage from the joints was reported in the service period of the building though the material had not severely moved by rigid structural design. As for rubber gaskets, appearance observation, tensile and hardness tests were carried out, they keep at good level in mechanical property, however severe cracks occurred on their surfaces, and they were judged to have reached the limit of their useful lifetimes.

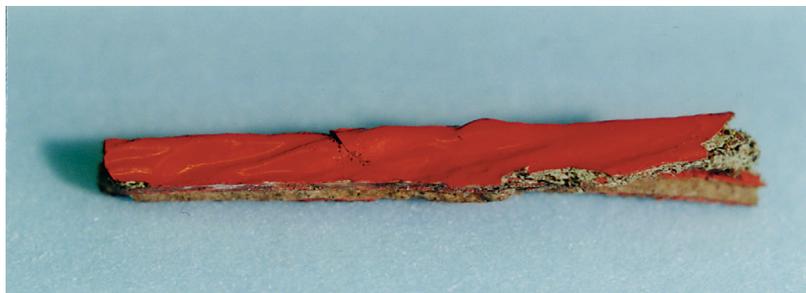
予備的な試験として、採取された油性コーキングの指触による検査を行った。コーキング材は非常に固くなっているものと、まだ十分に柔らかさを保持し、まだ“べとつき”の残っているものがあつた、前者については建設当時のものがそのまま使用されていたと考えられるが、今なお柔らかさを保持しているものは、途中で補修のために充填されたものと推定された。理由は、両者に使用部位上での違いはないこと、また目地部には油性コーキング以外（一液型シリコン系シーリング）で補修された部分も散見されており、かなりの頻度で目地部分は補修がなされたことが想定されたからである。

図3 採取された、約29年経過した硬化した油性コーキング材  
Fig. 3. Oil-based caulking after 29 years.

約30年も経たものは、針入度が激減しており、柔軟性を完全に失っている。材料としてはもう使用できない状態にあると判断される。その時期がいつ頃であったのかは、途中での試料採取が行われていないため、明らかにすることは出来なかった。

(1) コーキング材については、硬く、もろくなっている。針入度の測定でも材料は測定限界程度まで劣化していることが示されており、その機能をほとんど失っている。それでもなお、使用できていたのはパネルの目地がそれ程動かなかったため、問題が顕在化しなかったためである。またその内側にはガスケットの2次シールが設けられていたことも問題が顕在化しなかった要因であると推定される。

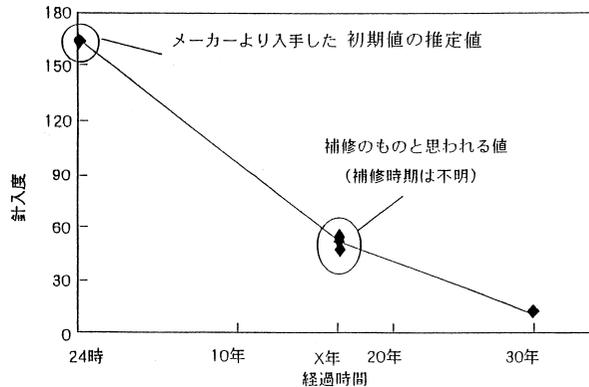
測定結果を図5に示す。初期値は、この油性コーキング材の製造会社を調べたところ、三ツ星産業株式会社（東京都千代田区神田小川町3-28-9）であることが判明したため、問い合わせ、当時の製品の平均的な針入度のデータを入手した。また途中で補修したと推定されま

図5 油性コーキング材の針入度の経年変化  
Fig. 5. Penetration of oil-based caulking.

だ柔らかさの残っているものについても、補修時期は判明していないが、参考のため同図中に示した。

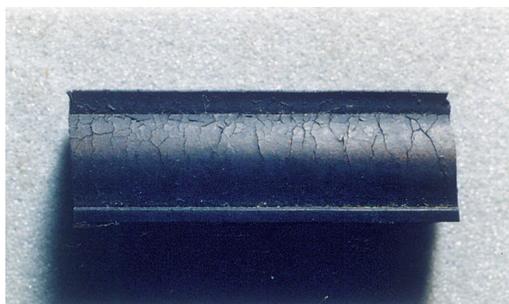
ガスケットの表面には図7に示すような微細な亀裂が見られた。これらはガスケットのピート全長にわたり発生している。亀裂はガスケットの「側面」と「前面」に多く発生しており、パネルに接着剤で固定されている「底面」ではわずかであった。

この部品はパネルの内部で使われているため、日射による紫外線劣化は考えられず、亀裂発生の原因は大気中のオゾンと推定される。これは大気中に接触するガスケットの「側面」と「前面」に亀裂が多く発生し、接着剤でパネルに固定された。ゴム部分が大気と直接接触过していない「底面」では、亀裂の発生が抑制されていたこととも符合する。

図7 居住棟から採取したゴム環状ガスケットの表面  
Fig. 7. Surface rubber gasket.

(2) ゴム環状ガスケットについては、亀裂がかなり発生していた。しかし、力学的余力は残されており、また形状も異状を生じておらず、実用的にはまだ使用には耐え得ると思われる。ただ材料の観点からは亀裂の発生の程度の激しい部分もあり、かなり使用限界に近いと思われた。

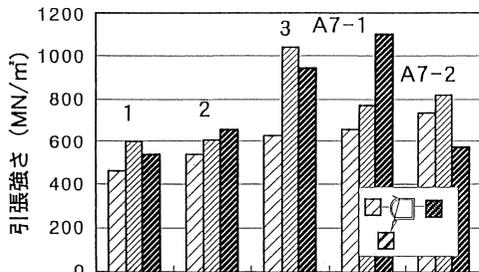
試験結果は引張強さを図10に、破断時の伸びを図11に示す。通常のゴム製品の引張試験結果に比べて、試験片によるばらつきが非常に大きい。これは前述の亀裂が影響していると考えられる。すなわち、亀裂が多い、あるいは亀裂が深い試験片では、亀裂による断面積の減少、応力集中により簡単に破断するため、引張強さ、伸び能力の両者が低下している。また、ビート内での位置の差については、亀裂が非常に多く発生した「前面」から採取した試験片の強度、伸びが明らかに低くなっている。またこの材料の製造会社を調査したところタケチ工業ゴム株式会社(大阪府吹田市朝日が丘町15番2号)と判明したが、初期値の情報を保管しておらず、初期値を知ることでできなかった。そのため初期値との比較はできなかった。

図10 居住棟から採取したゴム環状ガスケットの引張強さ試験結果

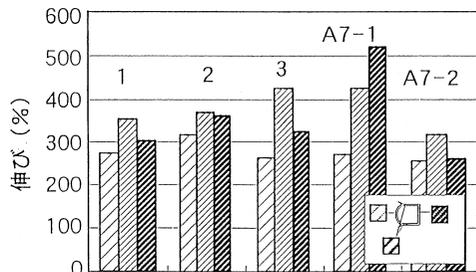
図11 居住棟から採取したゴム環状ガスケットの伸び試験結果

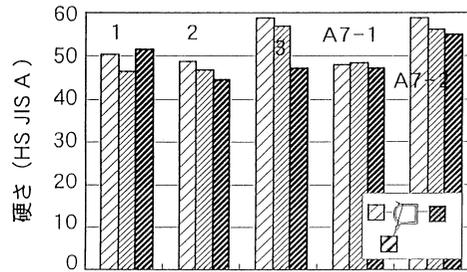
図13 居住棟から採取したゴム環状ガスケットの硬さ試験結果

測定結果を図13に示す。引張試験に比べるとばらつきが少なくなっている。これは破壊試験ではないため、亀裂の影響を受けにくいためである。この場合も初期値が不明であり、どの程度物性変化を生じているかは評価できなかった。
