昭和基地観測棟で35年間使用した構造ガスケットの硬さ調査

高橋弘樹^{1*}・半貫敏夫²・鮎川 勝³・武智義加⁴・大塚 徹⁴Study on hardness of the 35-year-old structural gasket
used at the observation hut in Syowa StationHiroki Takahashi^{1*}, Toshio Hannuki², Masaru Ayukawa³, Yoshika Takechi⁴ and Tohru Ohtsuka⁴

Abstract: A structural gasket at the observation hut in Syowa Station has been in use for 35 years. We studied the hardness of the original structural gasket during the 43rd Japanese Antarctic Research Expedition. We tested that of the new article, and the results are assumed to be an initial value. The structural gasket at the northwest section of the station deteriorated to a greater extent than did the structural gasket at the southeast section, because of the former's exposure to ultraviolet radiation. The exterior and interior components of the northwest structural gasket show similar degrees of degradation. This structural gasket has hardened by 10% relative to the new structural gasket. The 35-year-old structural gasket contains no large cracks, indicating its suitability for continual use.

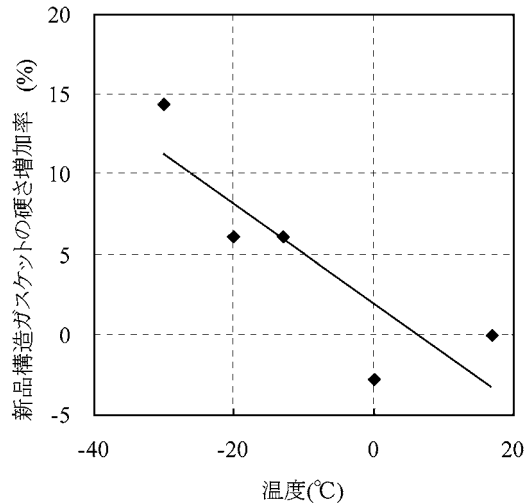
図 8 17℃の硬さを基準にした新品の構造ガスケットの硬さ増加率と温度の関係
 Fig. 8. Relationship between the rate of increase in hardness of the new structural gasket (determined using a hardness of 17℃ as basis) and temperature.

新品の構造ガスケットの硬さ増加率の値は、多少ばらついているが、温度が低くなるに従って徐々に高くなっており、-30℃で約14%となった。

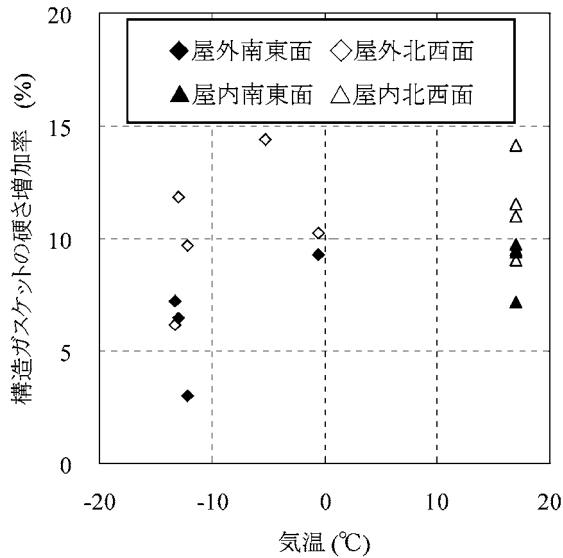
図 9 新品の構造ガスケットを基準にした観測棟の構造ガスケットの硬さ増加率と気温の関係
 Fig. 9. Relationship between the rate of increase in hardness of the structural gasket in the observation hut (relative to the hardness of the new structural gasket) and temperature.

観測棟の構造ガスケットの硬さ増加率と気温の関係を図9に示す。図の横軸は、昭和基地で測定した時の気温を示す。構造ガスケットの硬さ増加率は、ほとんどが6-14%の範囲に分布し、平均値は9.4%であった。-13~17℃の範囲では、温度による硬さ増加率の変動はほとんど見られなかった。南東面と北西面を比較すると、南東面では6-10%の範囲に分布することが多かったが、北西面では9-14%の範囲に分布することが多く、南東面よりも北西面の方が硬さ増加率が高かった。これは、南東面よりも北西面の方が日射時間が長いことから、紫外線を多く受けたため劣化が進んだと考えられる。大塚ほか(2003)は、東京都内に建てられた建物(1970年建設)に30年間使用された構造ガスケットの硬さを測定しており、その硬さ増加率は14.5%であった。構造ガスケットの材料や構造が若干異なるため単純な比較はできないが、昭和基地で使用されている構造ガスケットは、東京で使用されている構造ガスケットよりも、やや劣化は進んでいないと言える。

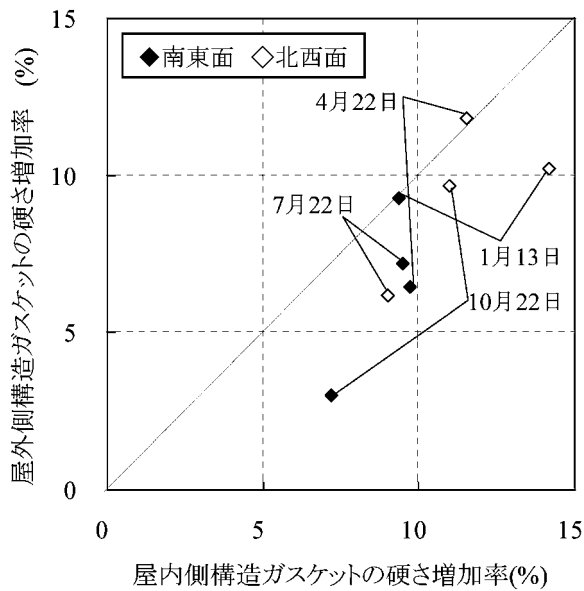
図 10 屋外側と屋内側の構造ガスケットの硬さ増加率の関係
 Fig. 10. Relationship between the rate of increase in hardness of the structural gasket's exterior and interior.

た. 図中の日付は測定日を示し, 図中の点は南東面と北西面で色分けして示した. 総体的に屋内側の構造ガスケットの方が硬さ増加率が高くなった. しかし, 屋外側と屋内側の硬さ増

加率の差が最も大きいもので4%程度の差（10月22日測定 of 南東面）であるので、測定誤差も含めて、屋外側と屋内側はほぼ同程度の劣化であると考えられる。気温の変化、ブリザードによる風荷重、雪・砂の付着などは構造ガスケットの硬さにほとんど影響を与えないことがわかった。

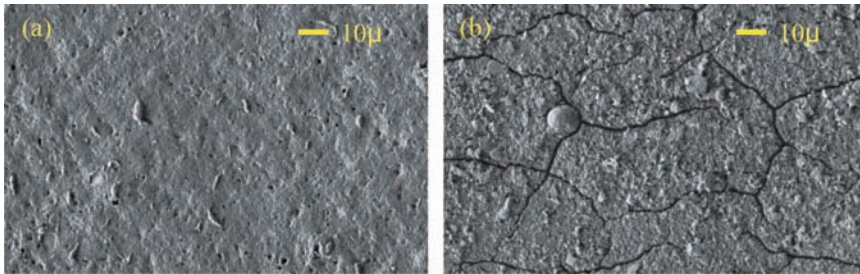
図 11 走査電子顕微鏡で撮影した構造ガスケットの表面（大塚ほか（2003）撮影）。
 (a) 新品, (b) 食堂棟。

参考のため、新品の構造ガスケットと昭和基地食堂棟で使用されていた屋外側の構造ガスケットの表面を走査電子顕微鏡を用いて撮影した写真（大塚ほか，2003）を図11に示した。食堂棟は観測棟と同じ年に建設され、昭和基地で34年間使用された建物で、構造ガスケットの表面の状態は観測棟とほぼ同程度であると考えられる。図11bから食堂棟で使用されていた構造ガスケットに亀裂が見られた。しかし、この亀裂は微細なものであり、観測棟で使用されている構造ガスケットを肉眼で観察した限りでは、大きな亀裂などの損傷は見られなかった（図12）。観測棟に使用されている構造ガスケットは、実用的にはまだ使用に耐えられるものと思われた。

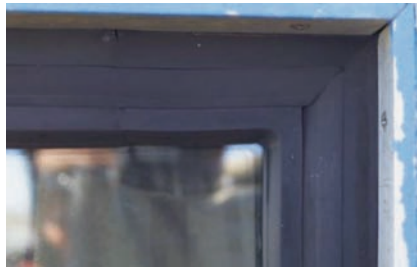
図 12 観測棟の構造ガスケットの表面。

観測棟の構造ガスケットは大きな亀裂などはなく、異状な形状は見られなかった。硬さ増加率も1割程度であり、日本で現在使用中の30年間使用された構造ガスケットよりも硬さ増加率がやや低かったことから、観測棟の構造ガスケットは、まだ昭和基地で継続して使用可能であると考えられる。
