仙台平野の海岸林・屋敷林(いぐね)の災害調整サービス機能

著者名(日)	小金澤 孝昭, 海川 航太
雑誌名	宮城教育大学紀要
巻	47
ページ	1-9
発行年	2012
URL	http://id.nii.ac.jp/1138/00000213/

The function of Tsunami risk management on the coastal forest and wind break forest in Sendai coastal region

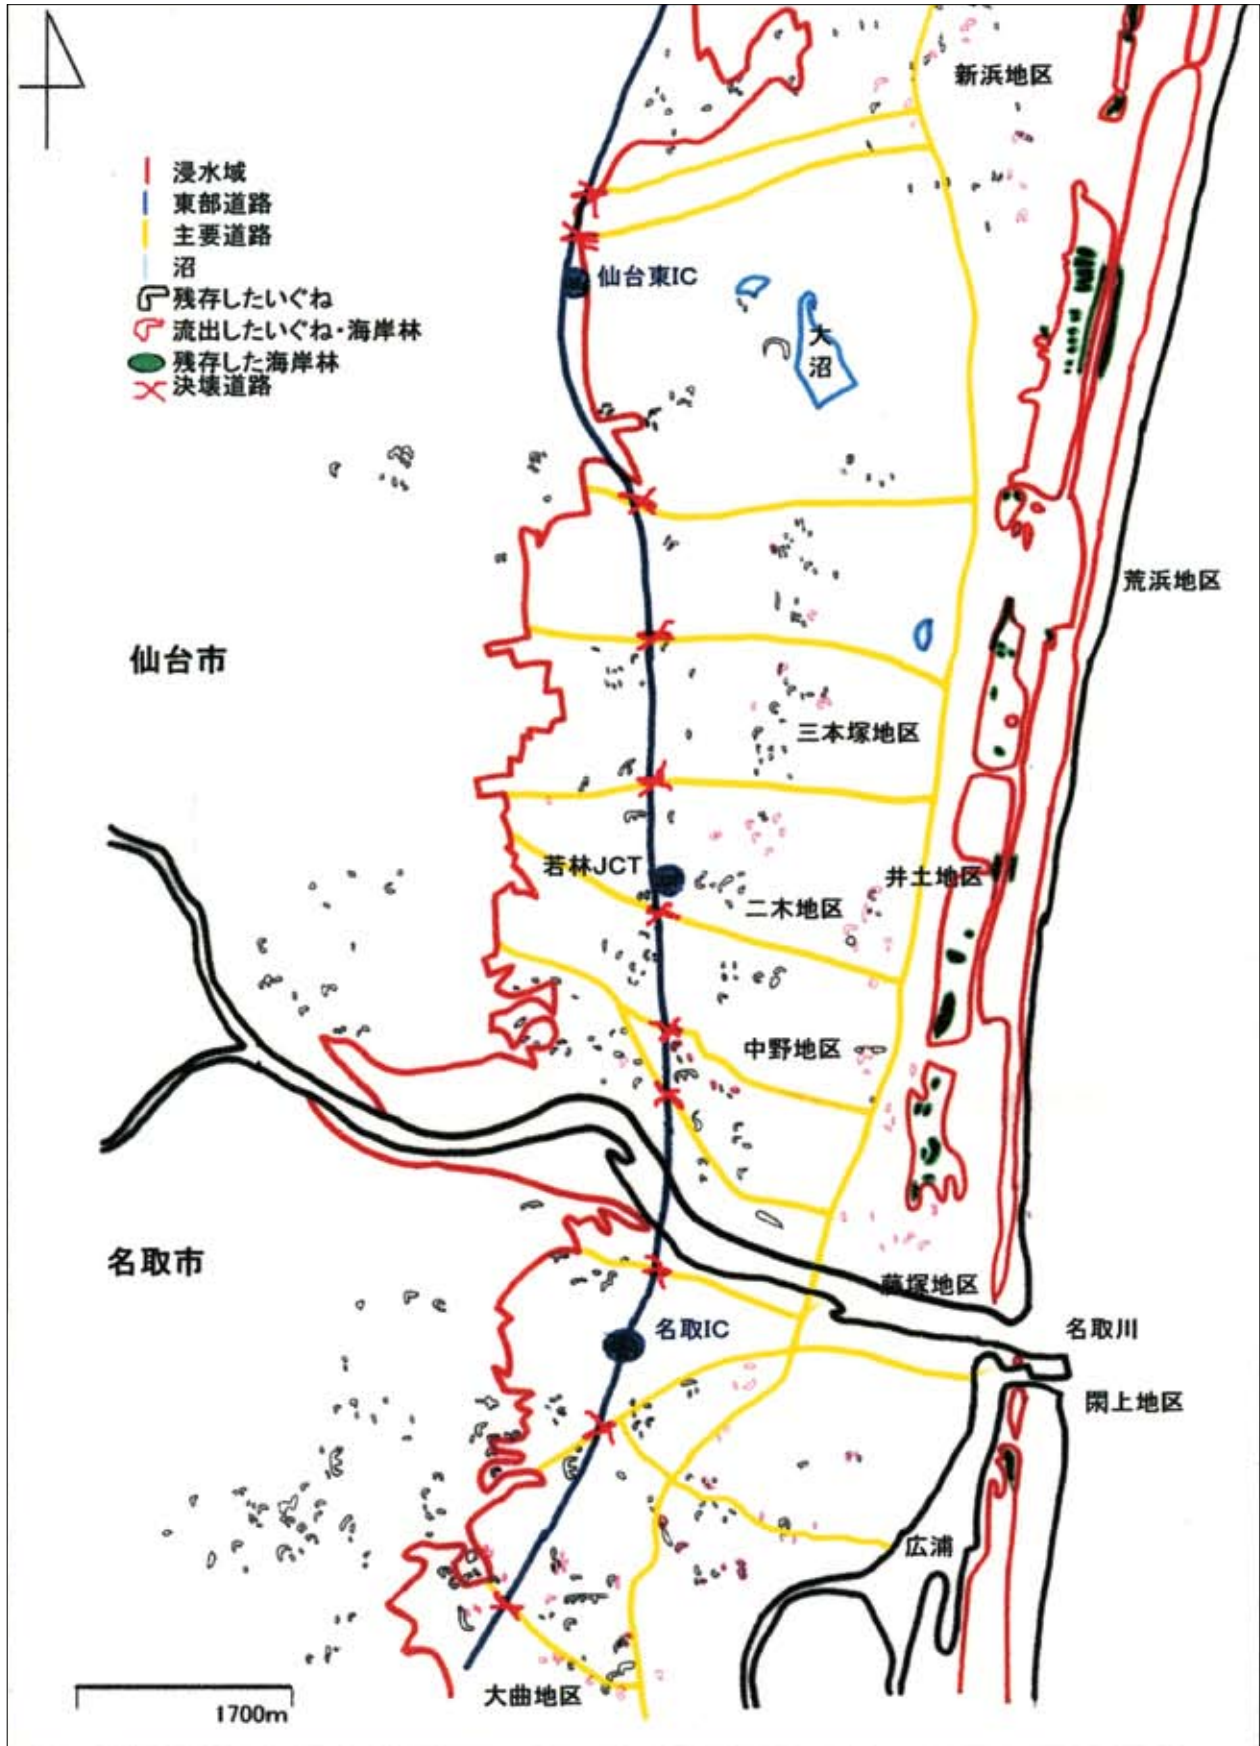
google earthの被災前後の航空写真を比較していぐねの残存を確認した結果(図1)、東部道路より東に位置するいぐねはその約三分の一が、流出あるいは一部損壊の被害を受けていることがわかった。海岸林に関

しては、残っていることのほうが珍しいという状況である。最も被害が多かった地域は仙台市若林区藤塚・中野・井戸地区であり、藤塚地区では8戸あったいぐねがすべて流出した。この原因としては、海岸からの距離の近さ、海岸線の薄さ、加えて名取川河口であり、海からだけでなく川沿いからも津波が侵入したことが挙げられる。中野・井戸地区は藤塚地区よりも少しいぐねが残っているが、ほぼ壊滅的な被害を受けている。次いで被害が多かったのは、名取市小塚原地区である。約半数のいぐねが流出あるいは部分的に損壊している。この地区でいぐねの被害が多かった原因として考えられるのは、前方に津波の威力を和らげるものがなく、広浦や増田川という津波が走りやすい水辺があり、津波の威力が弱まらなかったためだと考えられる。次に被害が多かった地域は、名取市牛野地区付近である。この地区でも、約半数のいぐねが流出あるいは部分的に損壊している。流出したものはほとんどが小規模ないぐねで大きいいぐねはほとんど被害を受けていなかった。しかし、筆者が牛野地区で行った12月の現地調査では塩害による伐採が始まっており、さらにいぐねは減少していた。この地区も広浦・増田川から近い。

その次に被害が多かったのは、宮城野区新浜地区である。この地区でも半数が流出あるいは部分的に損壊している。この地区の前方の海岸林が他の地区よりも薄くなっており、津波の入り口のようになっているため被害が拡大したと考えられる。今まで挙げてきた被害の多かった地区は、どれも国道10号線沿いである。特に仙台市若林区では、海岸線からかなり近いところを道路が通っている。一方、名取市では若林区よりも海岸線から離れたところを通っている。それにもかかわらず、名取市でいぐね被害が多かった原因として考えられるのは、広浦・増田川という津波が走りやすい水辺の存在という地理的要因と、仙台市に比べ脆弱な海岸林であったという物理的要因が重なったためだろう。

いぐね被害が比較的少なかった地域は仙台市若林区の中屋敷、二木、三本塚、笹屋敷地区などの海岸線から少し離れた地区である。これらのいぐねは国道10号線と東部道路の間に2列に並んでいる。多少の部分損壊や流出はみられるが、総じていぐねの残存率が高い。やはり海岸からの距離が離れば、被害は減るようだ。しかし、海岸から少し距離が離れた三本塚地域でも部分的に被害が多かった地区もある。それは境堀地区で

図1 震災後のいぐね・海岸林の分布と被害状況
(google earth 2008/04/08 より筆者作成)

ある。被害が出た理由としては、井土地区で出た大量の瓦礫が侵入したためである。海岸線から少し離れているいぐねでも、津波で運ばれてきた大量の瓦礫によって被害を受ける場合もある。

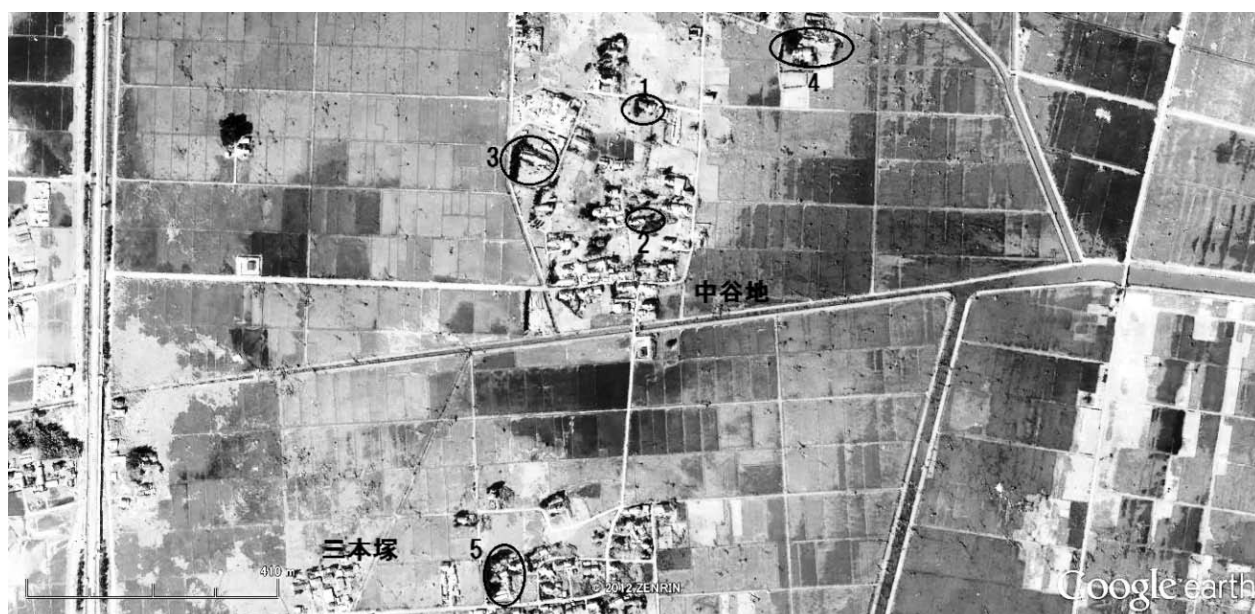
ここでは航空写真分析と併せて、現地調査を行った地区を詳しく分析した。対象地域は仙台市若林区三本塚・二木地区である。(図2) この地区の中では以前の調査で撮影した被災前の写真の家屋を再び訪れ、写真を撮影し比較を行った。旧写真が残っていた5か所の被害の実態をピックアップした。

No1農家では、ブロック塀が倒れ、ビニールハウスが流失し、背後のいぐねもなくなっていた。しかし、被災後の航空写真ではいぐねは残存していたので、伐採したものだと考えられる。12月に筆者が訪れた時には、木が一本だけ残っていた。浸水は一階部分の3分の2ほどであり建物の基本的な構造は残っていた。被災前後の航空写真を比較して、まず目についたのはいぐねを取り囲むように横たわる海岸林である。中には家屋に突き刺さるものもある。いぐねのある家屋周辺には他の家屋よりも多く瓦礫が溜まっている。また、右上のいぐねのない家屋は流出している。No2農家では、基本的に建物被害は軽く、いぐねもほとんどが残

存していたが、ほとんどが枯れていた。被災後の航空写真をみると、いぐねの東側に大量の海岸林が溜まっている。前方の建物は海岸林の衝突によって消失している。東側に仕立てられたいぐねがなければこれらの海岸林が直接家屋に衝突し、建物に甚大な被害を与えた。東側に仕立てられたいぐねの効果は高い。No3農家では、西側に仕立てられた大型のいぐねが残存していたが、こちらも枯れ始めていた。建物の被害は少なかった。その代わり前方にあった木々が流出している。この前方の木々の存在により、背後のいぐねの被害が緩和している。瓦礫の溜まり方をみると、他の地区よりも量が少ない。これは前方の木々によって、津波の流れが北西の方向にずれたためだと考えられる。No4農家では、ヒアリング調査も行った。5軒のうち最も海岸からの距離が近いので、家の周りを取り囲んでいたいぐねの半分が流出した。しかし、東側に仕立てられたいぐねがあったため、こちらでも建物の被害は比較的少なかった。東側にあったビニールハウスが流出していた。東側にもいぐねが仕立てられていたものの、それらの背が低かったため、瓦礫が庭にも多く入り込んでいた。また、周辺の水田には漂流してきた海岸林が多く分布していた。No5農家では、半数のいぐねが失われ、残ったいぐねも枯れ始めていたが、手前の建物は残っていた。ここでは、他の4戸と異なり前方に一直線に家屋が並んでいるため、それらの建物に多く瓦

図2 仙台市若林区二木・三本塚地区の被害の実態
(google earth 2011/04/08より筆者作成)

礫が引っかかっていた。海に近い東端では建物被害が多かった。しかし、その建物の存在が瓦礫止めの役割を果たし、後背地の被害拡大を阻止している。この地区では他の地区よりも瓦礫の量が多かった。その原因として考えられるのは、井戸地区で発生した瓦礫が、北西に流れてきたためだと考えられる。そのため集落周辺の水田には、多くの瓦礫と海岸林が分布している。

この5戸に共通している点は、どれもいぐね被害はある程度受けているが、建物の被害は比較的少ないという点である。中でも東側にいぐねが仕立てられている場合は、建物被害が少なかった。基本的にいぐねには建物の被害を軽減する力があるようだ。いぐねが瓦礫や海岸林なども引き寄せてしまうため、いぐねのある家屋の敷地内には、いぐねがない家屋に比べて多くの瓦礫が分布してしまう。

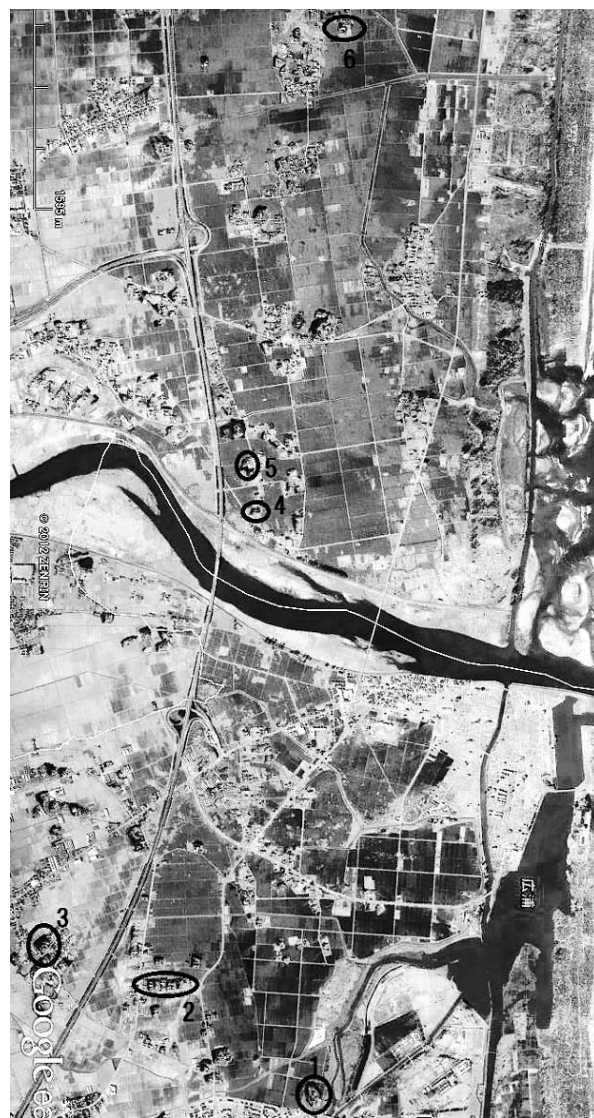
図3 ヒアリング対象地
(google earth 2011/04/08 より筆者作成)

ヒアリング調査では6戸のいぐねのあるお宅で話を伺うことができた（表1参照）。

地点1では150年間同じ場所に住んでいて、昭和53年に建物を保護した。最新のいぐねは約30年前に植えて

現在に至る。樹種は杉150本、けやき、かき、たけ、くり、もみじ、さつき、つばきなどが数本ある。津波でいぐねは全く被害を受けなかったが、塩害によって名取市で杉150本を伐採してもらおう予定だ。瓦礫はいぐねを周回し庭に多少侵入してきたが、いぐね、堀に囲まれているため大量に瓦礫が侵入することはなかったようだ。今後種類は決めていないがまた何か木を植える予定である。航空写真からも分かるように、いぐねの外周を瓦礫が取り囲んでいる。地点2は築34年、最新のいぐねは昭和8年に植え、庭のいぐねは40年前に植えた。樹種は杉42本、ヒバ30本、たけ、まつ、ツバキ、カボス、ゆず、もみじ、キンモクセイ数本である。津波によるいぐね被害はないが、こちらも塩害で杉が伐採予定である。いぐねと堀により、庭にはあまり瓦礫が侵入してこなかったようだ。今後はヒバを植える予定だという。このいぐねは、4戸1列につながって並んだ横長のいぐねを形成していて、戸の4戸すべてが現在も同じ場所に暮らしている。地点3の家屋はかろうじて浸水しなかったが、水田が浸水した。水田からの地下水の流れの影響で、塩害が浸水していないいぐねに広がり150本のいぐねを市で伐採予定だという。樹種は杉、マツ、しらかば、ゆず、つばき、たけなどである。今後の植樹予定はないようだ。現在も同じ場所に住ん

でいる。瓦礫が多く水田に分布しているのは津波が上限界に達し瓦礫を置いて波だけが引いたためと考えられる。地点4は、家屋が40年前に建て替えたもので、最新のいぐねは50年前に植えたものである。いぐね被害は南側にあった果実類の木が流されただけで、ほとんどが残存していた。しかし、杉は塩害で30本伐採する。今後また何か木を植える予定である。瓦礫が多く家の敷地の中に入り込んだという。しかし、東側にいぐねを仕立てていたので、家屋に甚大な被害を受けずに済んだと考えられる。現在も仮暮らしの住居から家を直に通っている。被災後の航空写真を見ると、後背の水田に多く瓦礫が溜まっている。これは藤塚地区で発生した瓦礫が名取川沿いに登り、東部道路によってせき止められたものだと考えられる。地点5は北側と南側のいぐねが消失している。しかし、建物被害はきわめて少なく現在ではこの場所に住んでいる。背後の家屋の大きないぐねは杉で、すべて塩害のため伐採するという。前方にあるいぐねによって津波の流れが変わり、瓦礫も防除されたため、被害が少なかったのではないかという話だった。いぐねの背後の水田の瓦礫も他の地区と比べ比較的少ない。地点6は家屋が築約50年、最新のいぐねも同様の歴史がある。樹種はマツ、ひば、もみじ、ひのき、キンモクセイなどが数本である。塩害によって雌マツは伐採したという。建物被害は東側にあったいぐねにより軽減されたという。現在は仮住まいから直に通っている。また何か植える予定である。海岸から遮るものがないため海岸林がそのまま激突したようだ。そのため多くの海岸林が分布していた。

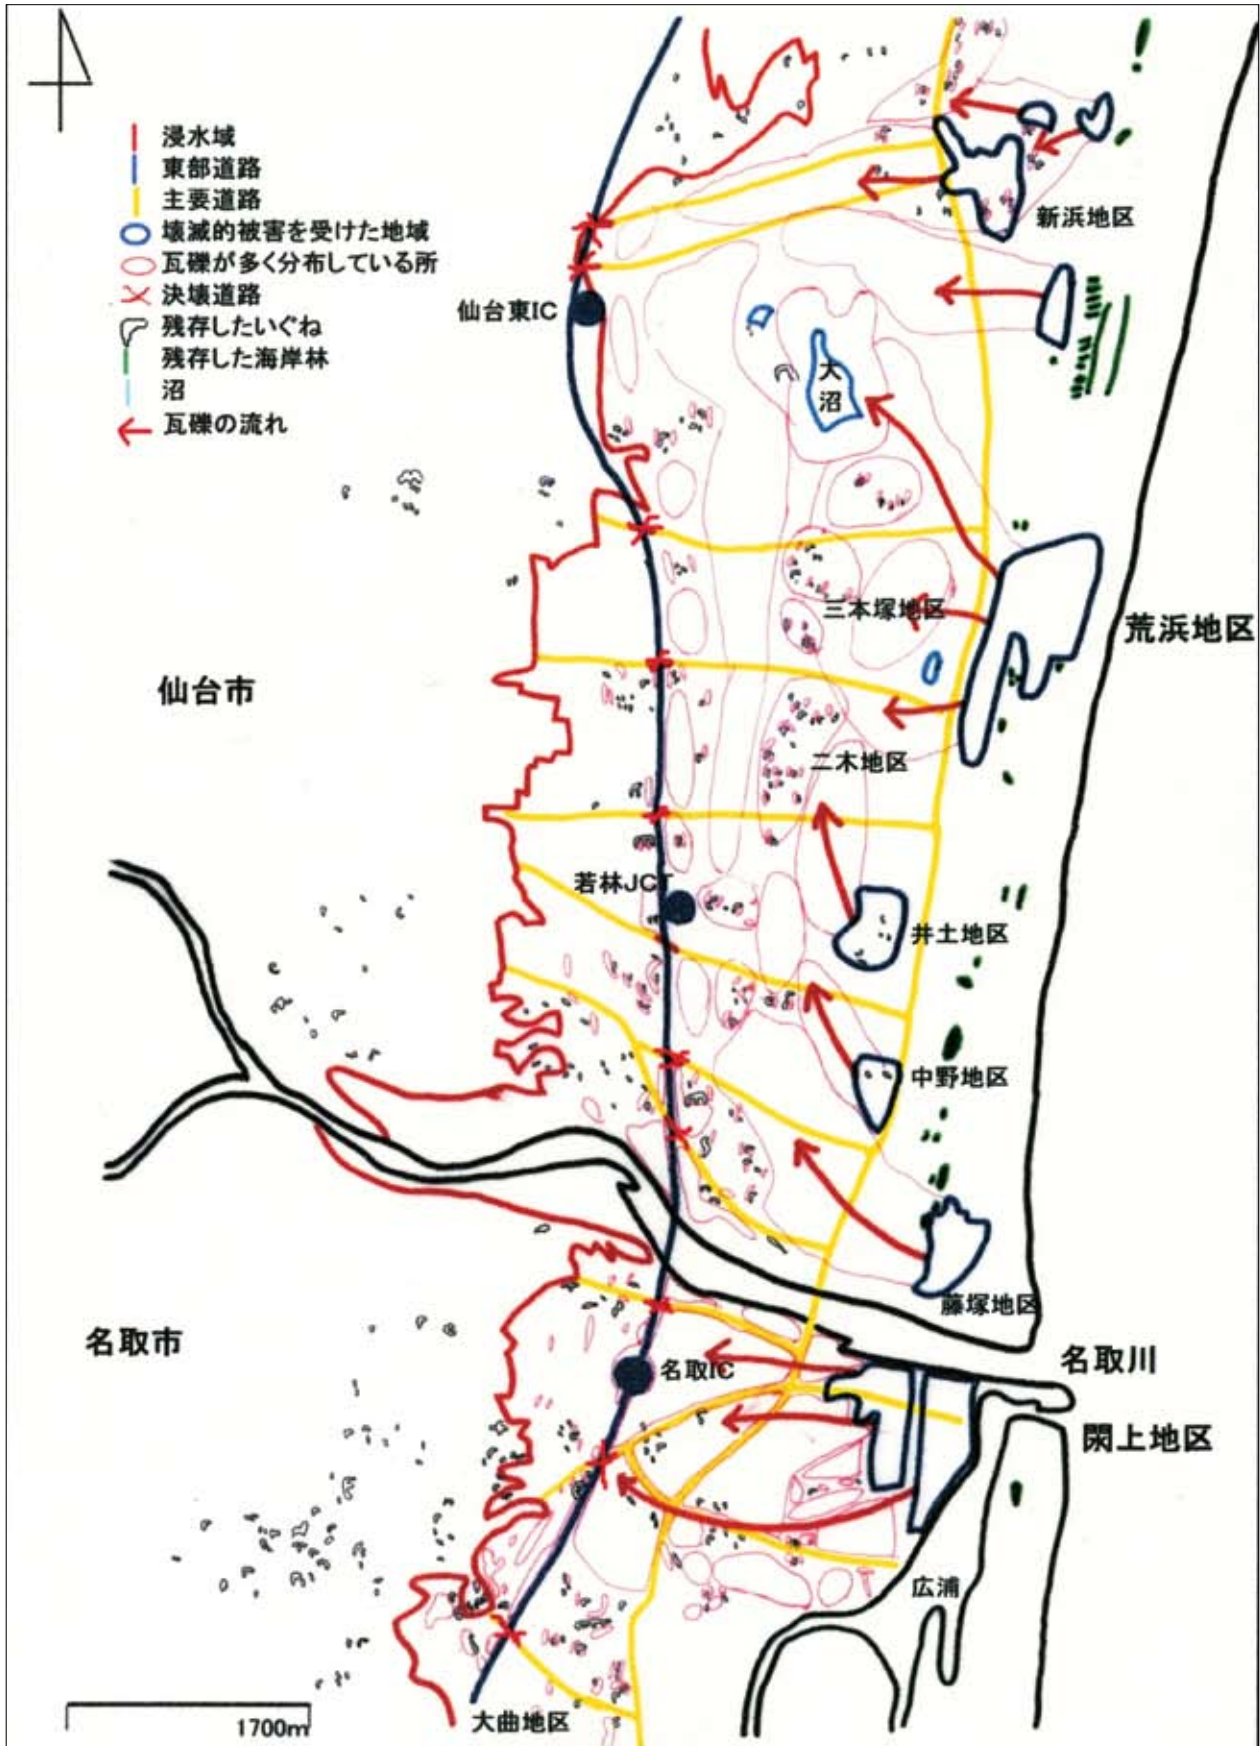
いぐねの防災効果をみる一つの方法として、筆者はgoogle earth、国土地理院が撮影した航空写真により、瓦礫の分布を調査した。(図3・4) その結果、東部道路が大きな役割を果たしていることが分かった。津波の勢いが、東部道路でかなり弱まったことが瓦礫の溜まり方からうかがえる。瓦礫の多くが東部道路の東側でせき止められているからだ。しかし決壊道路の存在により、津波が余力で西側に侵入しその後引き波によって押し戻され、東部道路の西側沿いにも瓦礫が沿うようにたまっている。

地域別に瓦礫の分布をみると、名取市では、閑上地区で発生したおびただしい量の瓦礫が、名取IC付近に大量に溜まっている。基本的に、水田にたまっていることが多い。また、建物や木に引っ掛かっている場合もある。被災後、水が引かなかった地域では瓦礫が無数に散乱していたのに対して、津波の遡上限界に達し、水がすぐ引いた地域では、水田の端にたまっている瓦礫が多かった。そこでは、押し波と引き波の影響の違いが垣間見られた。押し波では水田の西端に瓦礫がたまり、引き波では水田の東端に瓦礫がたまる傾向にある。それに対して名取川を渡った仙台市では、瓦礫の溜まり方が少し異なる。仙台市では名取市閑上地区ほど人口が密集した地域はなく、水田の占める面積

また、瓦礫の分布をみていくと津波の流れも見えてくる。その例として、荒浜地区で大量に発生した瓦礫に着目した。荒浜地区の瓦礫は北西の方向に流れ大沼に多くたまっていた。大沼を越したものは、仙台東IC付近に多くたまっていた。遡上の限界に達し水が比較的早く引いた地域では、瓦礫の溜まり方がはっきりとしている。引き波の影響が色濃く、水田の東端にたまっている。この現象は名取市と共通である。しかし、

図4 瓦礫の分布
(google earth 2011/04/08 より筆者作成)

閑上地区のようにあまりにも大量の瓦礫が発生した場合は、ありとあらゆる隙間に瓦礫が存在し、より広範囲にわたって瓦礫が散乱し、東部道路を大きく瓦礫が越えている。一方、仙台市ではいぐねのある集落によって瓦礫が引っかけり、その集落の前方あるいは背後の水田に多く瓦礫が分布している。もちろん完全に瓦礫を引き留めることはできずに、さらに瓦礫は東部道路を越える場合もあるが、いぐねのある集落の存在によって、ある程度瓦礫を引き留め、さらなる内陸部への瓦礫侵入防止につながったと考えられる。また、いぐねがあった場合の建物の残存率の高さは多くの集落でうかがえる。
