# ¿POR QUÉ SIGUEN PRODUCIÉNDOSE FALLOS POR FATIGA? DESCRIPCIÓN DE DOS CASOS PARADIGMÁTICOS

L. Soria<sup>1</sup>, J. Domínguez<sup>1</sup>, J.M. Gallardo<sup>1</sup>

<sup>1</sup> Departamento de Ingeniería Mecánica y de los Materiales, Escuela Técnica Superior de Ingeniería, Universidad de Sevilla, Avda. Descubrimientos s/n, 41092 Sevilla, España.  
E-mail: lsoriac@us.es

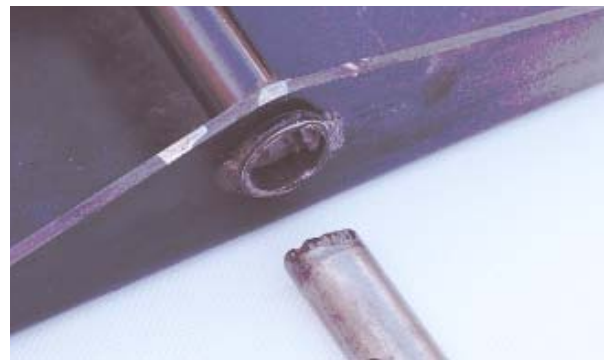
Se trata de una placa basculante que soporta un silentblock. No hay constancia de que seyan realizado estudios previos al diseño relativos a las cargas a soportar por el componente ni de su resistencia a la fatiga. Se ha realizado inspección visual, que muestra que la rotura ha ocurrido en la barra de acero que sirve de eje de basculación, en una de las zonas de unión de la barra a la chapa (Figura 4). La unión entre la chapa y la barra se realiza mediante soldadura, por la parte interior de la chapa.

Figura 4. Eje de soporte basculante roto en la unión a la chapa soporte.

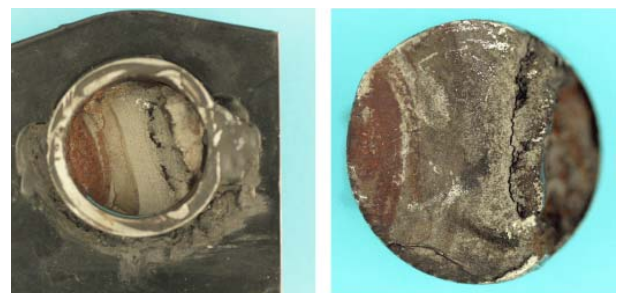
Figura 5. Aspecto de la superficie de rotura.

Las soldaduras de unión entre la barra de acero y la chapa no son completas, es decir no está soldado todo el perímetro de la barra. Estas soldaduras abarcan 265° (la de la izquierda) y 235° (la de la derecha) del total de 360°, probablemente por la dificultad de ejecutar el cordón entre la barra y la chapa. En la figura 5 pueden verse, a distintos aumentos, las superficies de fractura de la barra de acero, donde se observan claramente marcas indicativas de un proceso de rotura por fatiga. El inicio de la grieta puede localizarse en la zona que corresponde a la de inicio del cordón de soldadura que une la barra con la chapa. Se ha realizado el análisis químico de la chapa y de la barra de acero, con el fin de estudiar su soldabilidad. Los resultados obtenidos se presentan en la tabla 1.

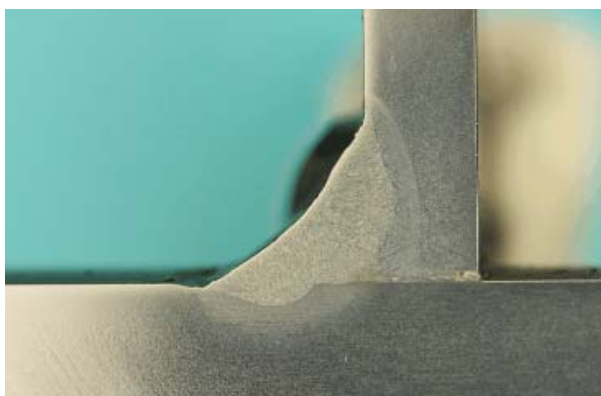
Figura 6. Macrografía de la soldadura mostrando falta de fusión en la raíz.

Sin embargo, en la inspección mediante macrografías de secciones transversales del cordón de soldadura (figura 6) se aprecia claramente una falta de fusión en la raíz de la soldadura. Esta falta de fusión es un defecto grave en la ejecución de la soldadura que debilita mecánicamente la unión soldada. A tenor de los resultados obtenidos en los ensayos realizados puede concluirse que la rotura de la barra de acero de la placa basculante ha sido debida a un proceso de rotura por fatiga. En el fallo parecen haber contribuido tanto una deficiente ejecución de la

soldadura (con falta de fusión en la raíz), como un mal diseño de la unión entre los elementos barra y chapa, con un cordón de soldadura no completo. Habida cuenta del pequeño mecanizado que lleva la barra de acero, se sugiere que se cambie por un acero de maquinabilidad normal, para eliminar el posible efecto del alto contenido de azufre en la soldabilidad

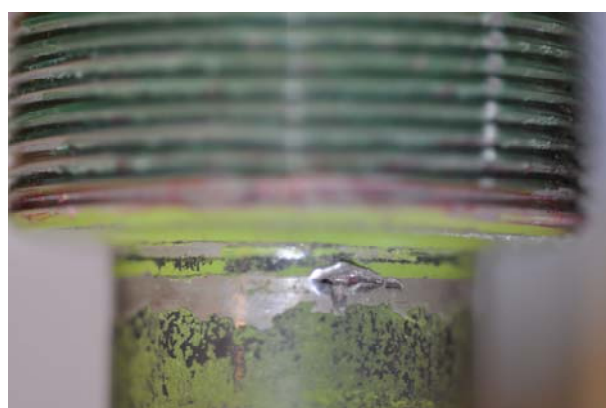
Se comprobó que no estaba montada la vaina de teflón especificada en el diseño. En la figura 7 se ilustra un puntal similar al fracturado donde se aprecia que ha habido daño en la zona de cambio de sección por roce y posible inclusión de objeto extraño en el alojamiento del puntal, sin que pueda descartarse que se hayan producido procesos de fretting.

Figura 7. Puntal similar al accidentado mostrando marcas de rozamiento en el contacto con el alojamiento.

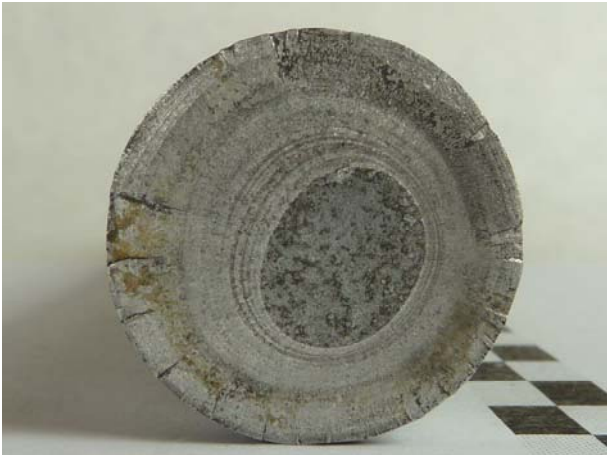
La rotura es típica de fatiga con un elevado factor de concentración de tensiones y un relativamente bajo nivel de carga. Se inician agrietamientos prácticamente

a lo largo de toda la periferia y la zona de rotura dúctil final es relativamente pequeña (figura 8).

Figura 8. Aspecto de la rotura.

Además la determinación de los radios de acuerdo en otros puntales del mismo conjunto determinó que los valores reales estaban en general por debajo de los 2 mm especificados, llegando incluso a 1,53 mm, lo que produce concentraciones de tensiones de hasta tres veces las consideradas en diseño.

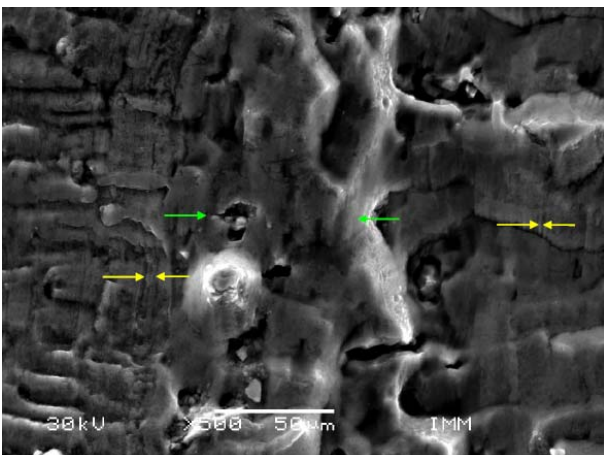
Respecto a la propagación del agrietamiento, se ha llevado a cabo un exhaustivo estudio mediante microscopía electrónica de barrido para determinar la velocidad de avance de la grieta y compararla con los valores teóricos resultantes de las tensiones de diseño. Se han medido estriaciones de un valor medio de 3,7  $\mu\text{m}$ , lo que concuerda bien con los valores de diseño. Sin embargo, son también apreciables abundantes zonas donde el avance de la grieta se produce en saltos mayores de 15  $\mu\text{m}$  y de hasta 50  $\mu\text{m}$  (figura 9). Estos avances se relacionan con solicitaciones extraordinarias que no fueron incorporadas al diseño, ya que durante los ensayos de carga las solicitaciones puntuales máximas medidas eran un 20% inferiores a las que deben haber causado tales avances de grieta.

Figura 9. Micrografía SEM de la superficie de rotura por fatiga.
