**INTERVENCIÓN PATRIMONIAL EN EL EX CINE TROPICAL DE
CHICLAYO COMO SOLUCIÓN A SU PROCESO DE DEGRADACIÓN**

**TESIS PARA OPTAR EL TÍTULO DE
ARQUITECTO**

Chiclayo, 2021

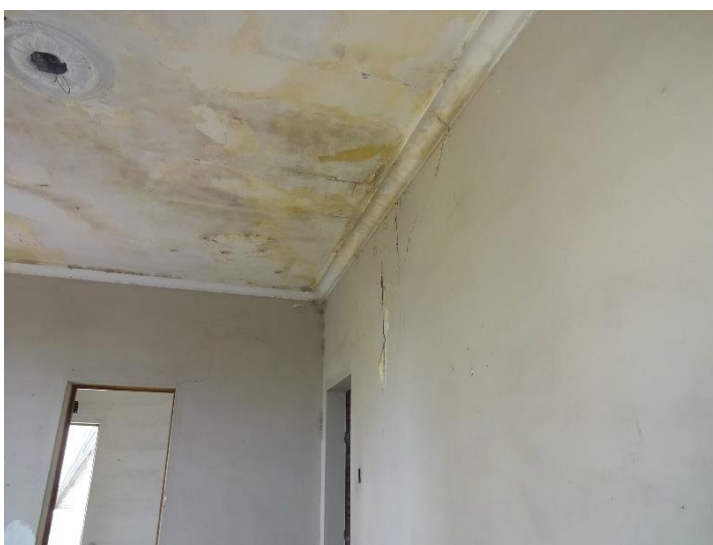
En la zona 1, la humedad se percibe a través de manchas en algunos muros y abombamiento de la capa pictórica. Estas manchas también están presentes en algunas losas, junto con moho. El nivel de humedad en los ambientes de esta zona oscila entre el 65 y 73%, niveles por encima de lo aceptable. Es también posible observar otras lesiones como fisuras y fracturas en muros y cielos rasos, levantamiento de la madera en pisos de parquet y rotura en los pisos de cerámica. Estas lesiones no se producen por la humedad, si no por el abandono y poco cuidado del edificio.

Desprendimiento, exfoliación y fisuración en cielo raso y paredes, tercer nivel - zona 1

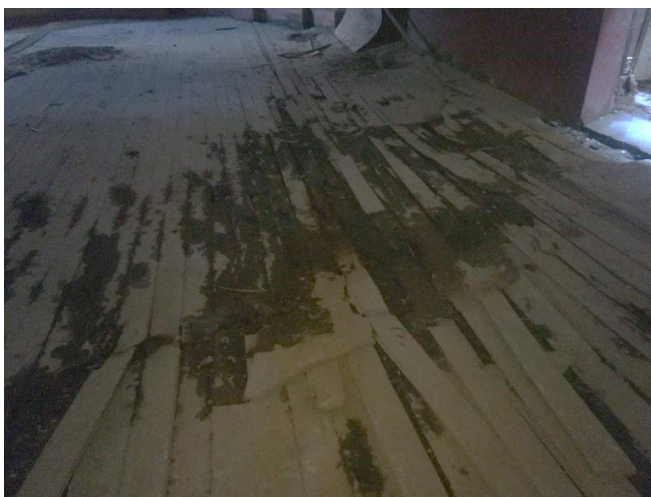
La zona 2, al encontrarse directamente en contacto con el suelo y estar más expuesta, es la que cuenta con mayores daños. El piso de madera de la nave principal presenta hundimiento, levantamiento del acabado y pudrición. La segunda zona con mayores daños son los ambientes debajo del escenario (a manera de semisótano) que no solo filtran el agua del suelo, sino que también presentan un desnivel propicio para la acumulación del agua. En esta zona los niveles de humedad llegan hasta 83%, lo que favorece el desarrollo de hongos y otros agentes bióticos que afectan la integridad de los elementos constructivos. En estos ambientes, si bien las lesiones visibles son aparentemente ligeras (abombamiento, moho, manchas), el alto nivel de humedad y la exposición que ha tenido a este elemento permite concluir que bajo el piso final o dentro de los muros existen lesiones más graves que no son perceptibles.

La acumulación de agua en este primer nivel se debe a dos causas. La primera es la rotura de la cubierta final que, por ser ligera, antigua y soportar los fuertes vientos de la ciudad,

presenta roturas por donde el agua cae directamente en el piso. La segunda es la exposición de los pasillos de escape ubicados en los laterales de la nave principal, que son patios sin cubierta, y que además uno de ellos no presenta puerta, permitiendo que el agua filtre dentro de la edificación en épocas de lluvia.

Pudrición y hundimiento en piso de madera - zona 2

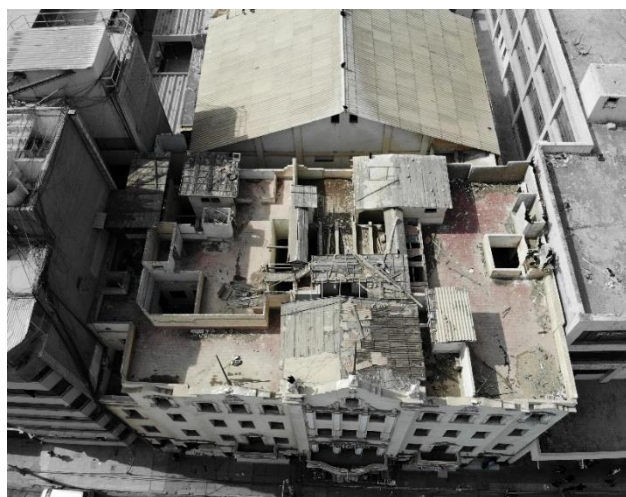
Figura 25

Daños en cubiertas, quinto nivel – zona 1

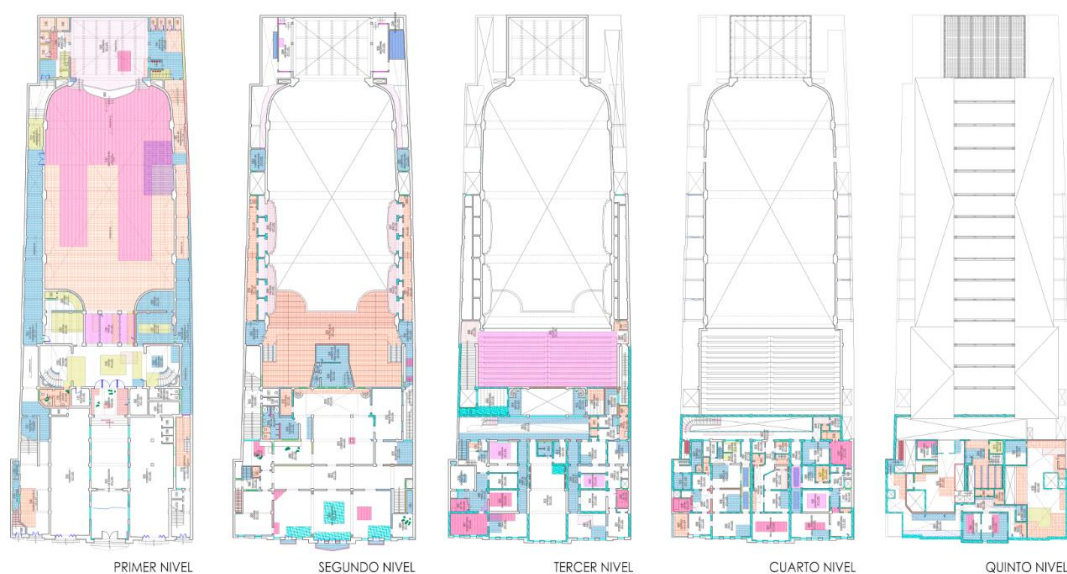
Figura 49*Ubicación de lesiones y patologías*

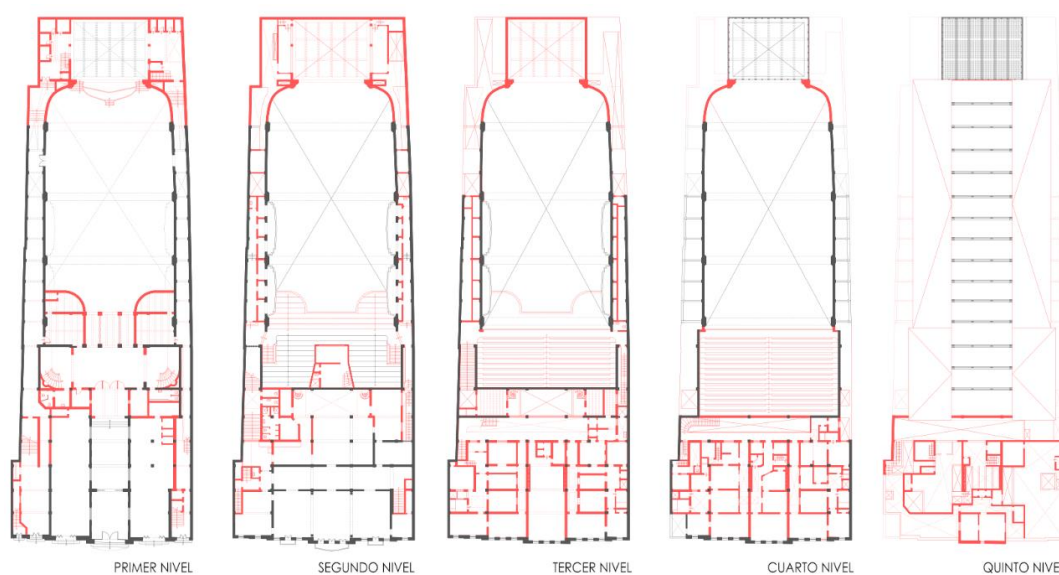
Las áreas que eligen no conservarse son el quinto nivel en su totalidad y el escenario y tramoya de la sala de cine. Estas presentan el menor nivel de conservación en todo el edificio, así como la ausencia de elementos de valor (a excepción de la estructura de cubierta sobre la tramoya, que pretende ser rescatada). Así también, todos los muros divisorios en las áreas de vivienda en el tercer y cuarto nivel suponen elementos de demolición, pues debido a su material y la falta de mantenimiento, presentan altos niveles de corrosión.

Nota. En rojo se resaltan los elementos a demoler
