Vidrios y grisallas del s. XV de la Cartuja de Miraflores (Burgos): Caracterización y estado de conservación

N. CARMONA*, M. GARCÍA-HERAS*, C. GIL** Y M.A. VILLEGAS*

Glass and grisailles of the 15th century from the Cartuja de Miraflores (Burgos): characterisation and state of conservation

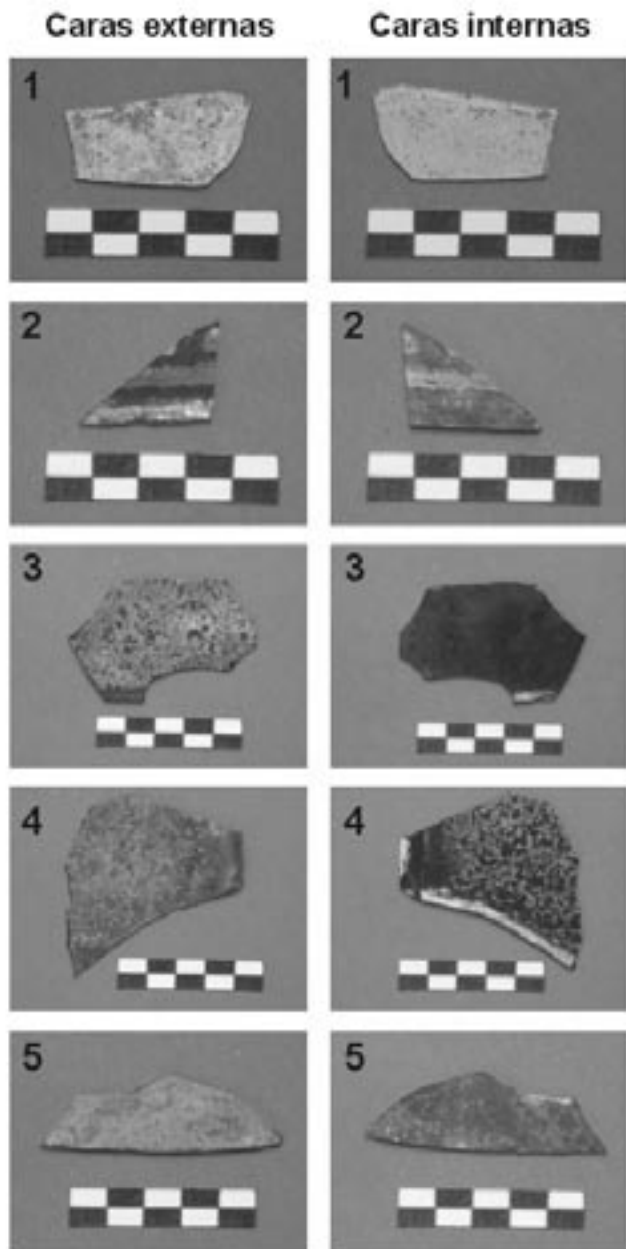
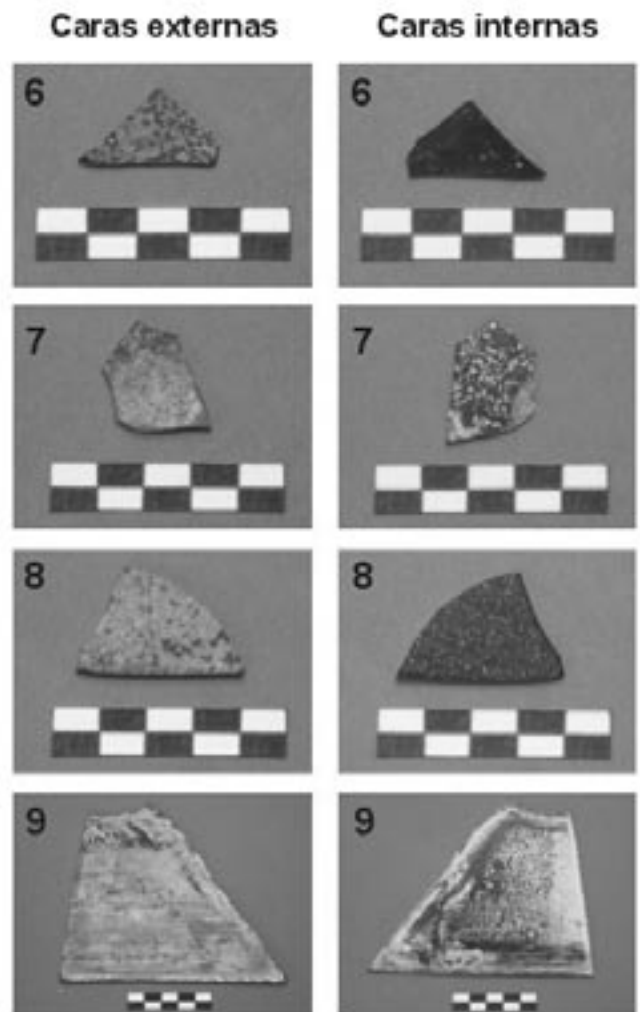
Fig. 1.- Fotografías de las nueve muestras de vidrio seleccionadas y analizadas tal como se recibieron en el laboratorio.

incolores-verdoso con una fina capa de rojo plaqué o vidrio doblado en la cara interna y verde en masa (Tabla I). En dos de estas muestras se pudieron también estudiar sus grisallas que se localizaban en la cara interna y que presentaban un color marrón oscuro. Las muestras M-1 a M-8 se correspondían con fragmentos desubicados en los que pudieron llevarse a cabo análisis destructivos o parcialmente destructivos, mientras que en la muestra M-9 sólo pudo determinarse su espectro de absorción visible puesto que debía reponerse en su ubicación original en el panel correspondiente. En las fotografías agrupadas en la Figura 1 puede observarse el aspecto general que presentaban las muestras seleccionadas en las que, sobre todo en las caras externas, eran claramente visibles signos de una corrosión muy avanzada.

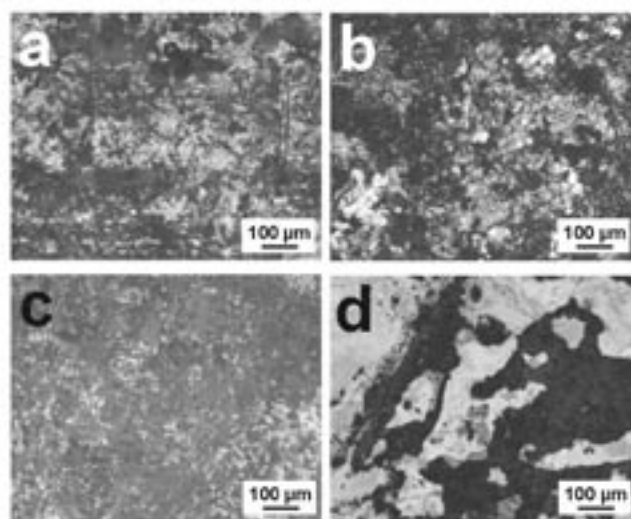
La morfología superficial de los vidrios, que en condiciones normales de conservación debería aparecer prácticamente lisa, presentó numerosas alteraciones en forma de costras fuertemente adheridas, cuyo color y extensión es variable dependiendo de la muestra. En las caras externas de los vidrios se apreció la formación de abundantes costras heterogéneas de color marrón oscuro muy interconectadas que, prácticamente, cubrían toda la superficie del vidrio (Figura 2a, 2b). También se observaron cráteres y picaduras (Figura 2a, zona superior), a menudo igualmente interconectadas, rellenas de depósitos de aspecto similar a las costras. En algunas muestras, como en el caso del vidrio incoloro M-5, las costras presentaron un color más blanquecino (Figura 2c); mientras que en otras, como en el caso del vidrio incoloro-verdoso M-7 (Figura 2d), las costras eran mucho más oscuras y compactas. El aspecto de estas costras indica que pueden estar formadas por una acumulación de sales insolubles procedentes de los productos de corrosión del vidrio subyacente (3).

Fig. 2.- Imágenes de MO de algunos de los vidrios estudiados. Caras externas. (a) Muestra M-2. (b) Muestra M-3. (c) Muestra M-5. (d) Muestra M-7.

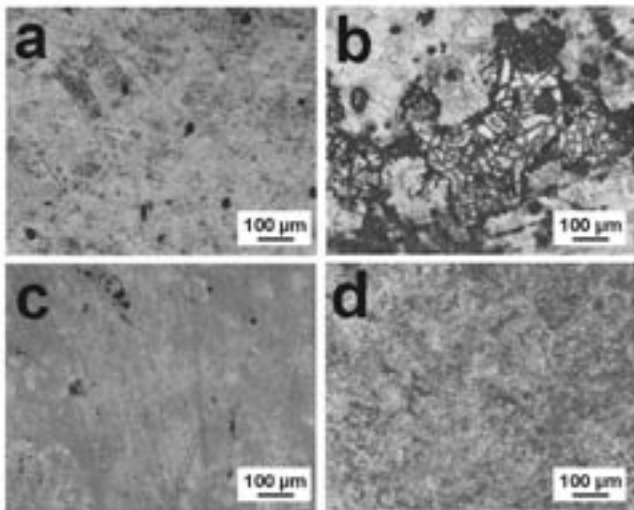
Las caras internas de los vidrios presentaron un mejor estado de conservación. En muchos casos, sólo se apreciaron pequeñas picaduras y una escasa acumulación de depósitos de corrosión (Figura 3a, 3c). No obstante, algunas muestras presentaron signos de una mayor alteración superficial, en las que se observó la aparición de capas finas irisadas (Figura 3b), a veces cubriendo casi toda la superficie (Figura 3d), que pueden atribuirse a la formación de capas de gel de sílice. Dichas capas se originan tras un proceso de desalcalinización de la superficie de los vidrios cuando se han sometido a un porcentaje elevado de humedad relativa en condiciones

Fig. 3.- Imágenes de MO de algunos de los vidrios estudiados. Caras internas. (a) Muestra M-2. (b) Muestra M-3. Capa irisada. (c) Muestra M-4. (d) Muestra M-7. Capa irisada.

estacionarias, como el que tiene lugar en el interior de los edificios cuando las condensaciones de vapor de agua son frecuentes y prolongadas (4).

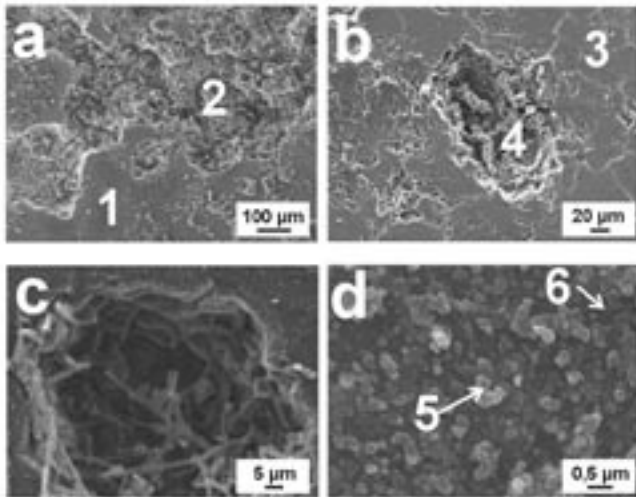
Las superficies externas de los vidrios analizados mostraron abundantes picaduras y cráteres de tamaño macroscópico frecuentemente interconectados, de profundidad variable pero a menudo suficiente para haber provocado el desprendimiento de pequeños fragmentos de vidrio en forma de estratos o escamas, de las que quedan partículas de aspecto terroso y pulverulento. En las zonas en las que aún se conservaba alguna textura lisa o casi lisa, propia de lo que pudiera ser el vidrio original inalterado, aparecían numerosas grietas y picaduras de menor tamaño, a menudo cubiertas de restos de depósitos procedentes, probablemente, de los productos de corrosión del vidrio (Figura 5a, 5b). La muestra M-3 presentó, en la zona de textura lisa menos deteriorada (Figura 5a, zona 1, Tabla III), una disminución del contenido de óxidos alcalinos y alcalinotérreos (Na₂O, K₂O, CaO) y un aumento relativo de los óxidos formadores de red (SiO₂, Al₂O₃), respecto a la composición inicial del vidrio (Tabla II). Esto indica que se ha producido una desalcalinización superficial, con lo que dicha superficie se ha enriquecido proporcionalmente

Fig. 5.-Micrografías de MEBEC de algunos de los vidrios estudiados. Caras externas. (a) Muestra M-3. (b) Muestra M-6. (c) Muestra M-7. (d) Muestra M-3.

en óxidos formadores que han dado lugar a una capa de gel de sílice. En la zona de picaduras más deteriorada (Figura 5a, zona 2, Tabla III), el fenómeno que puede identificarse

microestructuras filamentosas del interior de los cráteres y picaduras, podría atribuirse a depósitos originados no sólo por la corrosión química del vidrio, que no suele producir este tipo de microestructuras, sino también por el efecto sinérgico de una degradación de tipo biológico relacionada posiblemente con la actividad metabólica de hongos y otros microorganismos (12, 13). Finalmente, la Figura 5d muestra el aspecto terroso y pulverulento de un fragmento de vidrio desprendido en el interior de uno de los cráteres observados en la muestra M-3. Los microanálisis mediante EDX realizados en distintas zonas (Figura 5d, zonas 5 y 6, Tabla III) demostraron que se había producido una disminución importante de CaO, algo menor de K₂O y MgO, así como un aumento considerable de SiO₂ y P₂O₅.

es el mismo pero más acentuado, de modo que no sólo se ha producido una desalcalinización superficial y formación de capa de gel de sílice, sino que también se ha perdido masa del vidrio, apareciendo nuevos componentes (azufre) e incrementándose el porcentaje de CaO, como consecuencia de la acumulación de depósitos de sales insolubles procedentes de los productos de corrosión (11). Aunque no se poseen datos comparativos de la composición inicial del vidrio al no contar con cantidad suficiente de muestra para realizar el análisis por FRX, el fragmento violeta M-6 también parece presentar, en la zona de textura más o menos lisa, una disminución de óxidos alcalinos y alcalinotérreos y un aumento relativo de los óxidos formadores de red (Figura 5b, zona 3, Tabla III). Sin embargo, en el interior de los cráteres, cuyas microestructuras presentaron un aspecto filamentoso más claro, aparte del fenómeno de desalcalinización y formación de la capa de gel de sílice, se detectó un porcentaje elevado de cloro y algo menor de azufre (Figura 5b, zona 4, Tabla III). En la Figura 5c se ofrece una micrografía a mayores aumentos del aspecto de estas microestructuras filamentosas observadas en el interior de los cráteres, en este caso de la muestra M-7. La presencia de concentraciones elevadas de azufre, cloro y calcio en las

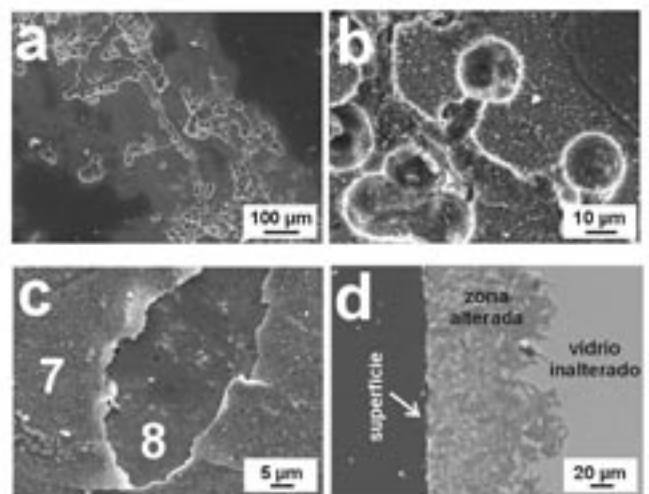
Las superficies internas de los vidrios analizados, como ya se había observado en el análisis morfológico mediante MO, presentaron menores signos de alteración. No obstante, junto a zonas oscuras de textura más o menos lisa correspondientes al vidrio original poco alterado, aparecieron otras áreas con picaduras y cráteres, a veces interconectados (Figura 6a). Al observar estas picaduras a mayores aumentos (Figura 6b), se pudo comprobar que también se hallaban rellenas de depósitos de aspecto blanquecino y que la superficie del vidrio en sus alrededores aparecía frecuentemente descamada con un aspecto terroso y pulverulento, como el observado en

Fig. 6.- Micrografías de MEBEC de algunos de los vidrios estudiados. (a) Muestra M-3. Cara interna. (b) Muestra M-3. Cara interna. (c) Muestra M-4. Cara interna. (d) Muestra M-2. Sección transversal pulida de la superficie interna en una zona sin grisalla.

el interior de los cráteres de las superficies externas (Figura 5d). En la Figura 6c se muestra un detalle de una de las zonas descamadas y desprendidas en la superficie del vidrio M-4. En la zona más externa de aspecto terroso y pulverulento (Figura 6c, zona 7, Tabla III), el microanálisis EDX determinó un enriquecimiento en SiO₂ y P₂O₅, y un decrecimiento del contenido de CaO, respecto a la composición inicial que presentaba un vidrio similar, también de coloración azul, como el de la muestra M-3 (Tabla II). Por el contrario, la zona descamada interna de aspecto más oscuro y textura más lisa (Figura 6c, zona 8, Tabla III), mostró un mayor incremento de SiO₂, Al₂O₃, SO₂ y Cl, y un decrecimiento más pronunciado de los óxidos alcalinos y alcalinotérreos. Esto indica que se ha producido, al igual que en las superficies externas, una desalcalinización superficial con formación de una capa de gel de sílice. En las superficies internas, no obstante, no se apreció una acumulación tan importante de depósitos de sales insolubles procedentes de los productos de corrosión del vidrio, debido a que, en líneas generales, los procesos de alteración han sido menos intensos. De todas formas, las alteraciones de las superficies internas no deben menospreciarse ya que, en algunas muestras, la observación pormenorizada en sección transversal pulida demostró que éstas habían penetrado en el cuerpo del vidrio hasta una profundidad de unos 100 μm (Figura 6d).

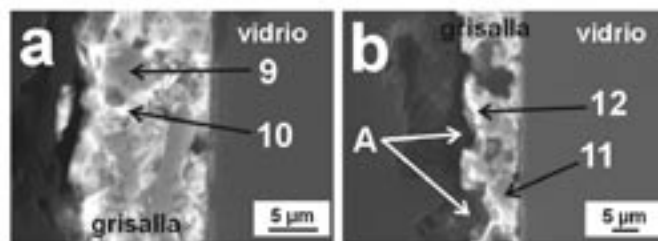
Fig. 7.-Micrográficas de MEB de algunas de las grisallas estudiadas. Secciones transversales pulidas de las superficies internas. (a) Muestra M-2. (b) Muestra M-5.

La grisalla de la muestra M-2 presentó una superficie irregular de aspecto rugoso y deteriorado (Figura 7a, zona izda). El cuerpo de la grisalla estaba constituido por granos de textura homogénea y aspecto oscuro, cuyo microanálisis mediante EDX indicó la presencia mayoritaria de Fe₂O₃ y PbO, así como SiO₂ en menor proporción (Figura 7a, zona 9, Tabla IV). Estos granos se hallaban inmersos en una matriz de aspecto heterogéneo y más clara, compuesta fundamentalmente por PbO, Fe₂O₃, SiO₂ y K₂O, junto a otros óxidos minoritarios (Figura 7a, zona 10, Tabla IV). En su conjunto se trata, por tanto, de una grisalla constituida por una mezcla de granos de óxido de hierro embebidos en una matriz vitrificable compuesta principalmente de PbO y SiO₂ y de otros óxidos fundentes como K₂O, CuO, CaO, etc.

En la grisalla de la muestra M-5 se observó una superficie extremadamente degradada en la que aparecían grandes oquedades de forma irregular y profundidad considerable, que en algunos casos habían reducido el espesor de la grisalla hasta casi la mitad (Figura 7b, zonas A). De modo semejante a la muestra M-2, en el cuerpo de esta grisalla también se distinguieron granos de textura homogénea y aspecto oscuro, compuestos mayoritariamente en este caso por Fe₂O₃ y SiO₂ en una proporción mucho menor, además de otros componentes minoritarios como Al₂O₃ y diversos óxidos alcalinos y alcalinotérreos (Figura 7b, zona 11, Tabla IV). Por otro lado, la matriz presentaba una composición a base de PbO, SiO₂, Fe₂O₃ y CuO como óxidos mayoritarios de una mezcla vitrificable, y otros minoritarios como óxidos fundentes (Na₂O, K₂O, CaO, etc.). Por lo demás, en ambas muestras se observó una interfase de unión grisalla/vidrio base poco nítida que indica que la grisalla quedó bien adherida al vidrio mediante un buen proceso de densificación térmica (14).
