**FACULTAD DE INGENIERÍA Y ARQUITECTURA
ESCUELA PROFESIONAL DE INGENIERÍA CIVIL**

**Vulnerabilidad Sísmica en Viviendas de Albañilería Confinada en
el Primer Sector, Villa el Salvador, Lima 2021**

TESIS PARA OBTENER EL TÍTULO PROFESIONAL DE:
INGENIERO CIVIL

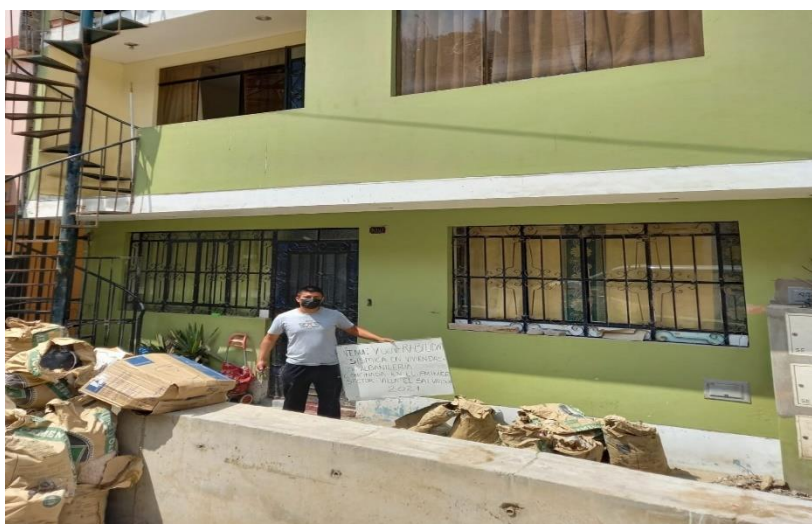
Figura 11. Vivienda sobre relleno natural

- Viviendas sobre relleno natural: Se tiene que el 7% de las viviendas que fueron encuestadas están localizadas en relleno natural. En este caso se hizo el relleno para estar al mismo nivel de la vía de acceso. En este caso hicieron uso de pisones

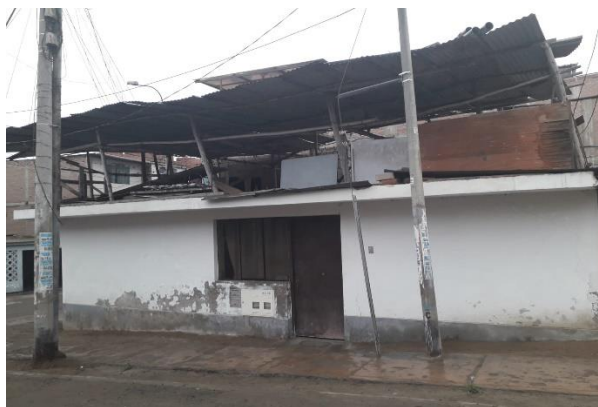
Figura 12. Vivienda localizada en pendiente

- Viviendas en pendiente: En este caso se tiene que el 7% de las viviendas que fueron encuestadas se ubican en zona de pendiente, por lo que esta característica hace que el sobre cimiento sea alto y se tenga más rellenos.

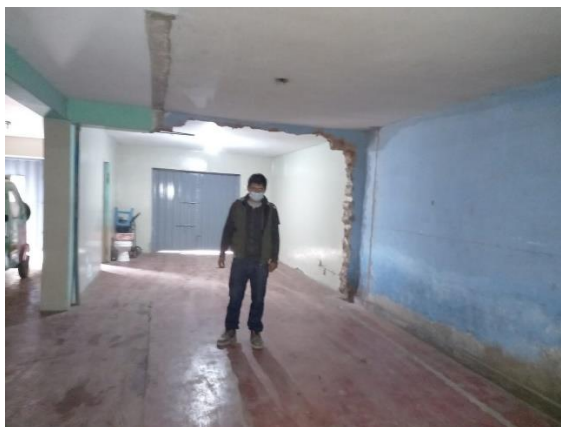
Figura 13. Inadecuada densidad de muros

- **Inadecuada densidad en los muros de las viviendas:** Se pudo comprobar que el 60% de las viviendas tienen inadecuada densidad en sus muros del primer piso y su distribución es inadecuada.

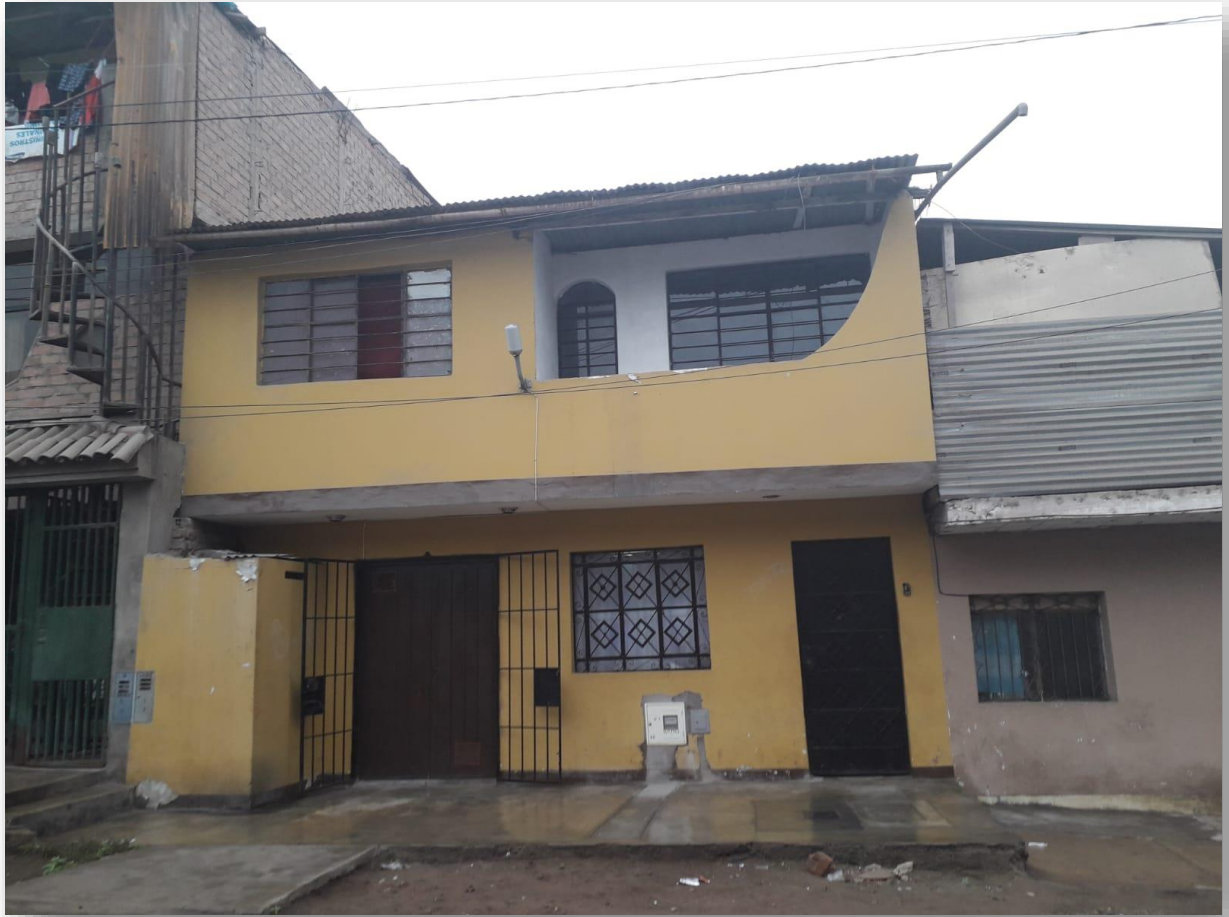
Vivienda 02

Problemas de ubicación:	Problemas constructivos:
<u>Suelo Arenoso</u>	<u>Ladrillos curtos</u>
	<u>Ladrillos artesanales</u>
Problemas estructurales:	Mano de obra:
<u>Ausencia de junta sísmica</u>	<u>Juntas frías</u>
	<u>Regular</u>
<u>Falta de junta lateral entre viviendas</u>	Otros:
	<u>Armadura expuesta y corroída</u>

La vivienda carece de una adecuada densidad de muros, sumada a la mala mano de obra regular y al suelo inestable, la vivienda podría sufrir daños severos ante un sismo de importante magnitud.

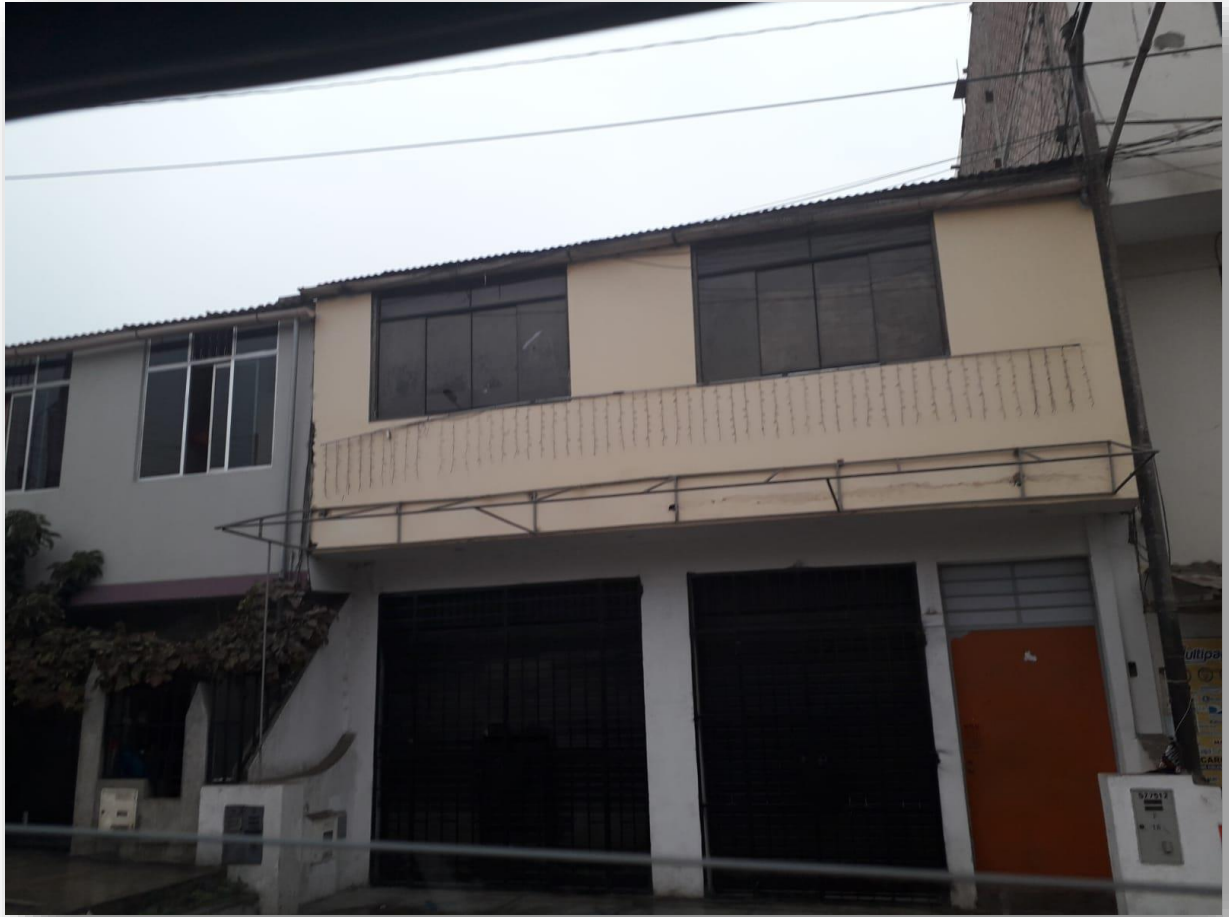
Vivienda 03

Estado de la vivienda: La vivienda presenta agrietamientos, fachada tarjeteada, vivienda habitada

La vivienda presenta mala calidad de mano de obra, deterioro de elementos estructurales, inadecuada densidad, la vivienda es tan expuesta a daños considerables ante un evento sísmico.
