UNIVERSIDAD CÉSAR VALLEJO

**Análisis Superficial de Pavimentos Flexibles y Alternativas de
Intervención tramo Puente Los Maestros - Cutervo, vía Acomayo,
Ica, 2021**

**TESIS PARA OBTENER EL TÍTULO PROFESIONAL DE:
Ingeniero Civil**

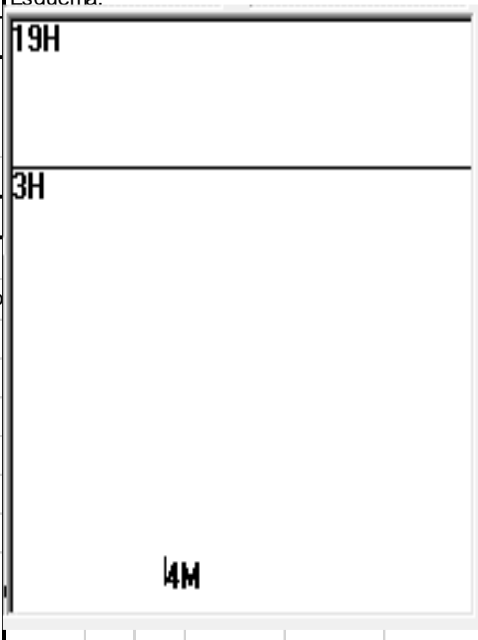
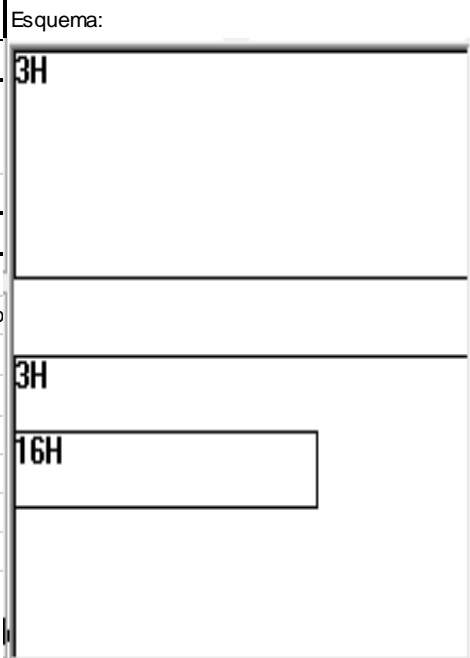
Fecha				24/10/2021	Evaluador		R.W.V.R	Esquema:			
Progresiva Inicial				0+200	Tramo		Pte. Los Maestros - Cutervo	19H			
Progresiva Final				0+240	Área muestra		240 m2	3H			
TIPOS DE FALLAS											
1	Piel de cocodrilo				11	Parches					
2	Exudación				12	Pulimientos de agregado					
3	Agrietamiento en bloque				13	Huecos					
4	Abultamiento y hundimiento				14	Cruce de vías férreas					
5	Corrugación				15	Ahuellamiento					
6	Depresión				16	Desplazamiento					
7	Grieta de borde				17	Grieta parabólica					
8	Grieta de reflexión de junta				18	Hinchamiento					
9	Desnivel carril/berma				19	Desprendimiento de agregados					
10	Grietas longitudinales y transversales

Valor deducido mas alto (HDM) :									68			
Numero Admisible de deducido (mi)									3.939

CALCULO DEL PCI											
	Nº	Valores Deducidos							Total	q	CDV
	1	68	48						116.00	2	80
	2	68	2						70.00	1	80
PCI = 100 - Max. CDV									Máx. CDV		80
PCI = 20											
PCI = MUY MALO

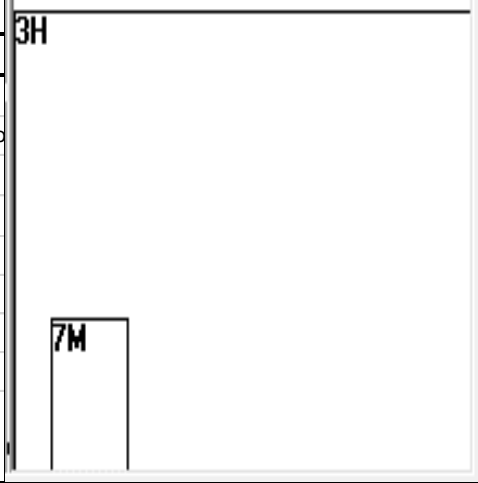
TIPOS DE FALLAS			
1	Piel de cocodrilo	11	Parches
2	Exudación	12	Pulimientos de agregado
3	Agrietamiento en bloque	13	Huecos
4	Abultamiento y hundimiento	14	Cruce de vías férreas
5	Corrugación	15	Ahuellamiento
6	Depresión	16	Desplazamiento
7	Grieta de borde	17	Grieta parabólica
8	Grieta de reflexión de junta	18	Hinchamiento
9	Desnivel carril/berma	19	Desprendimiento de agregados
10	Grietas longitudinales y transversales

FALLAS EXISTENTES												
Nº	Falla	Severidad	Cantidades Parciales							Total	Densidad %	Valor deducido
1	3	H	180.00							180.00	75.00	65
2	7	M	10.00							10.00	4.17	9
Numero de deducidos > 2 (q) :									2	Total VD=		74
Valor deducido mas alto (HDM) :									65			
Numero Admisible de deducido (mi)									4.214

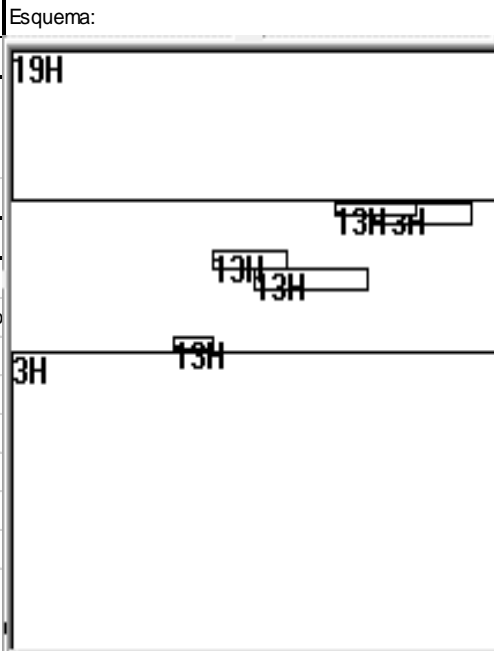
CALCULO DEL PCI												
Nº	Valores Deducidos									Total	q	CDV
1	71	60	58	9.286						198.29	4	100
2	71	60	58	2						191.00	3	100
3	71	60	2	2						135.00	2	89
4	71	2	2	2						77.00	1	77
PCI = 100 - Max. CDV										Máx. CDV		100
PCI = 0												
PCI = FALLADO

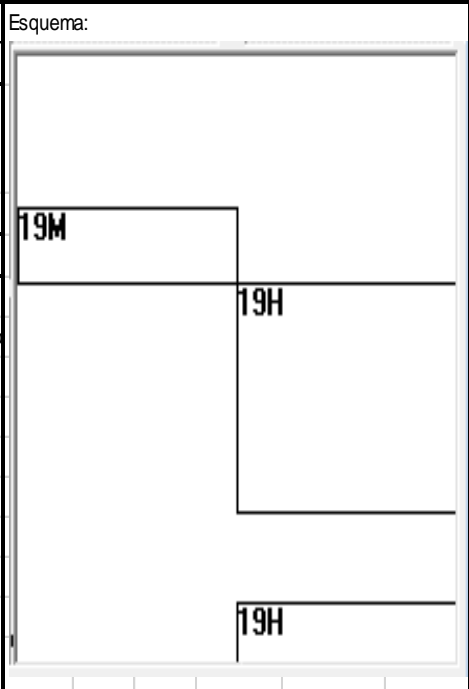
FALLAS EXISTENTES												
N°	Falla	Severidad	Cantidades Parciales							Total	Densidad %	Valor deducido
1	19	H	12.00	45.00						57.00	23.75	59
2	19	M	15.00							15.00	6.25	14
Numero de deducidos > 2 (q) :									2	Total VD=		73
Valor deducido mas alto (HDM) :									59			
Numero Admisible de deducido (mi)									4.765

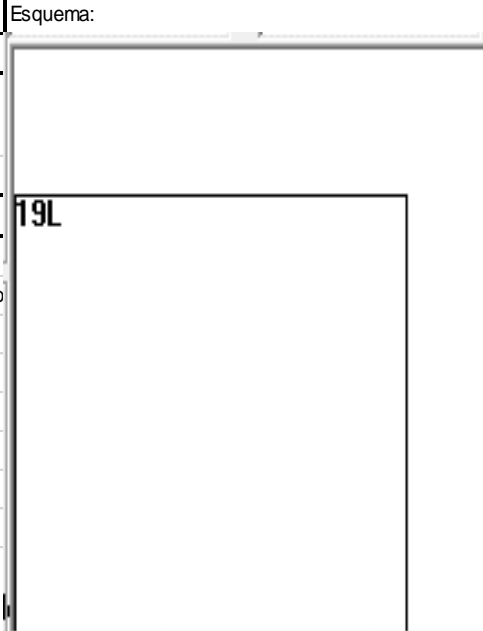
CALCULO DEL PCI												
Nº	Valores Deducidos							Total	q	CDV		
1	15							15.00	1	15		
PCI = 100 - Max. CDV								Máx. CDV		15		
PCI = 85												
PCI = EXCELENTE
