**Mejoramiento del pavimento flexible de la avenida Manuel
Seoane, distrito de Víctor Larco Herrera, Trujillo 2021**

TESIS PARA OBTENER EL TÍTULO PROFESIONAL DE:
Ingeniero Civil

2021

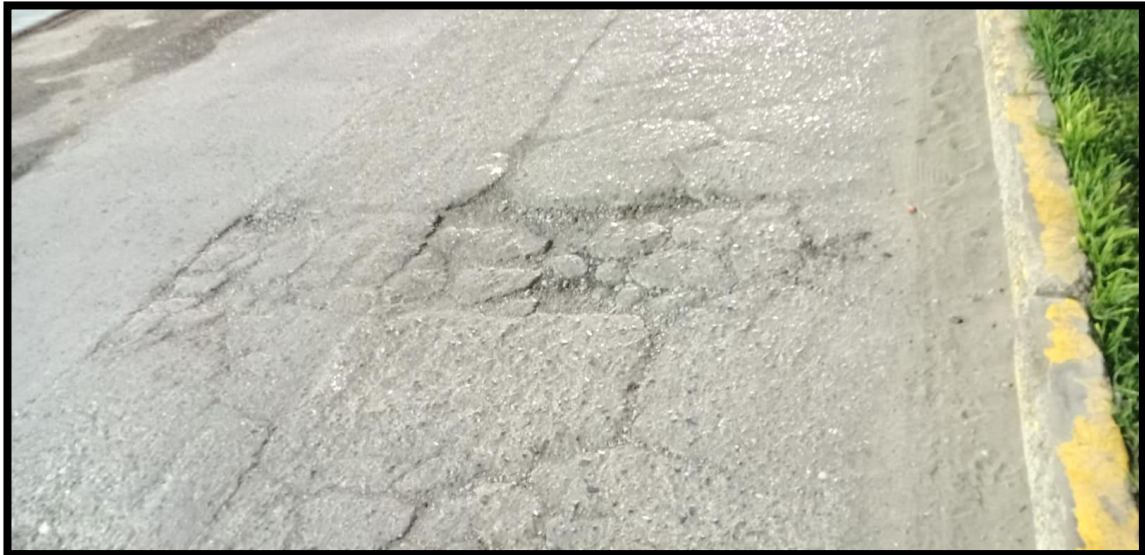
Figura 8. Piel de cocodrilo

Descripción: La falla de piel de cocodrilo se presentó en el pavimento flexible de la avenida Manuel Seoane en todas sus severidades Alta(H), Media(M) y Baja(L). teniendo un porcentaje de severidad alta de 35.63%, una severidad media de 102.12% y una severidad baja de 131.35%; en todo el tramo de la avenida Manuel Seoane.

FALLA	SEVERIDAD		
	H (%)	M (%)	L (%)
Piel de cocodrilo	35.63	102.12	131.35

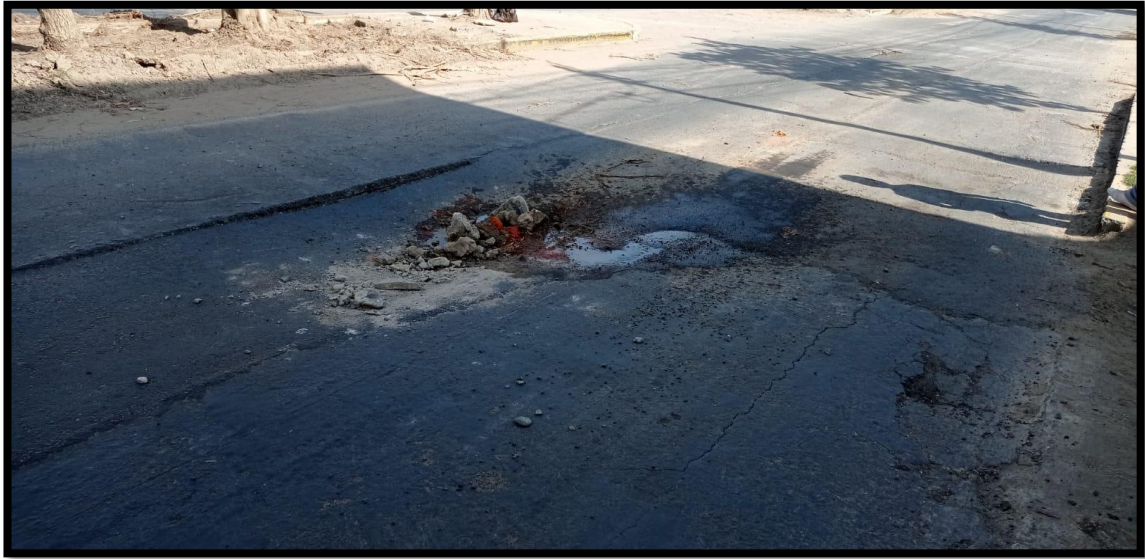
Figura 9. Abultamientos y hundimientos

Descripción: En todo el tramo de la avenida Manuel Seoane se presentó la falla de abultamientos y hundimientos en todos sus grados de severidad, Alta(H), Media(M) y Baja(L). teniendo un porcentaje alto de 1.22%, un porcentaje medio de 9.24% y un porcentaje bajo de 7.88%.

FALLA	SEVERIDAD		
	H (%)	M (%)	L (%)
Abultamientos y hundimientos	1.22	9.24	7.88

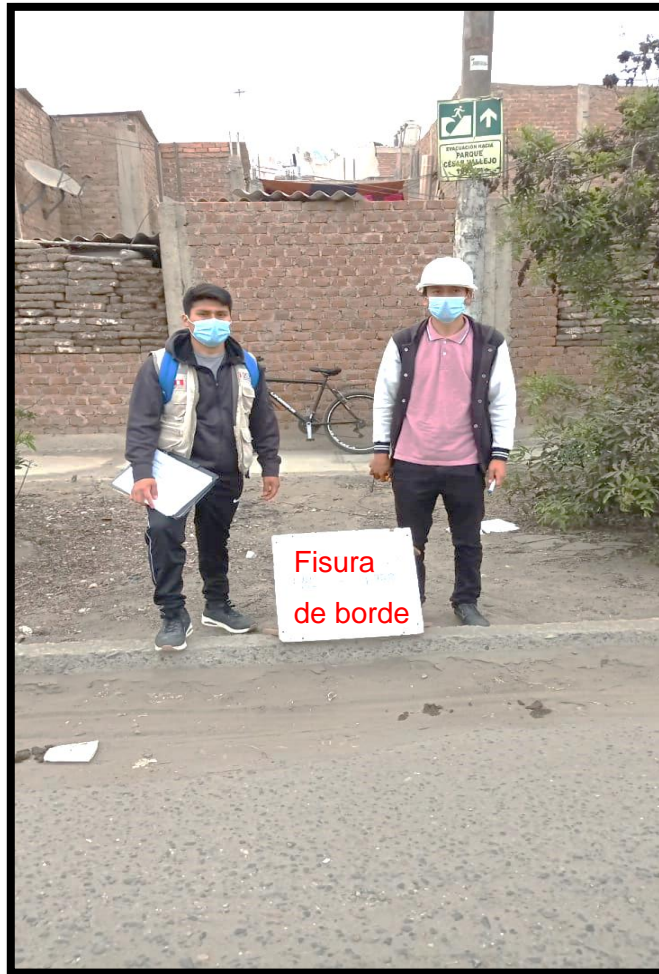
Figura 10. Fisura de borde

Descripción: De igual forma la falla de fisuras de borde se presentó en diferentes muestras del pavimento flexible de la avenida Manuel Seoane con severidades, Alta(H), Media(M) y Baja(L). Se obtuvo un 6.85% de severidad alta, un 5.03% de severidad media y un 7.59% de severidad baja.

FALLA	SEVERIDAD		
	H (%)	M (%)	L (%)
Fisura de borde	6.85	5.03	7.59

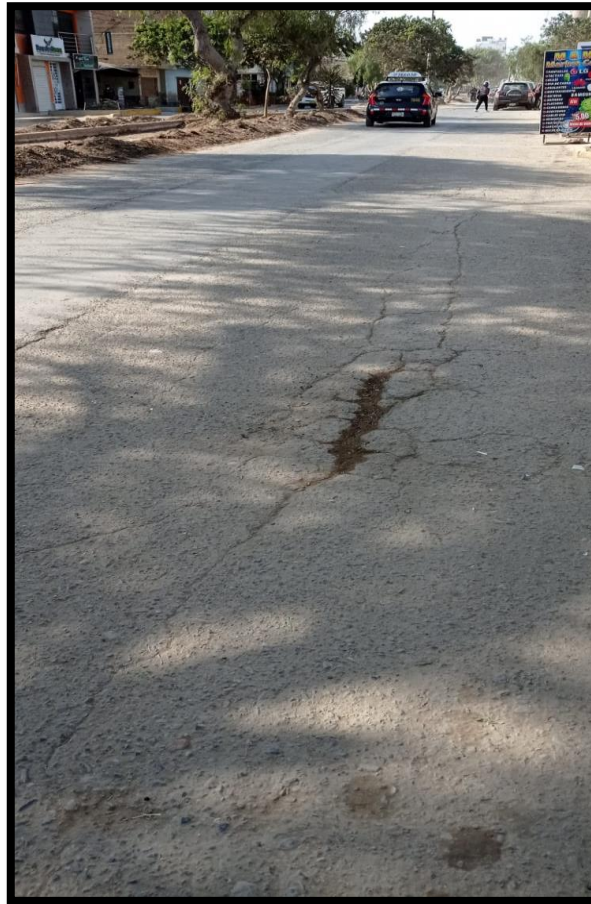
Figura 11. Grietas longitudinales y transversales

Descripción: Las grietas longitudinales y transversales se presentaron en ciertas unidades de muestra donde su grado de severidad fue Media(M) y Baja(L). En toda la avenida no se presentó una severidad alta de esta falla, sino media con un 18.51% y baja con un 61.97% en todo el tramo de la vía.

FALLA	SEVERIDAD		
	H (%)	M (%)	L (%)
Grietas longitudinales y transversales	-	18.51	61.97

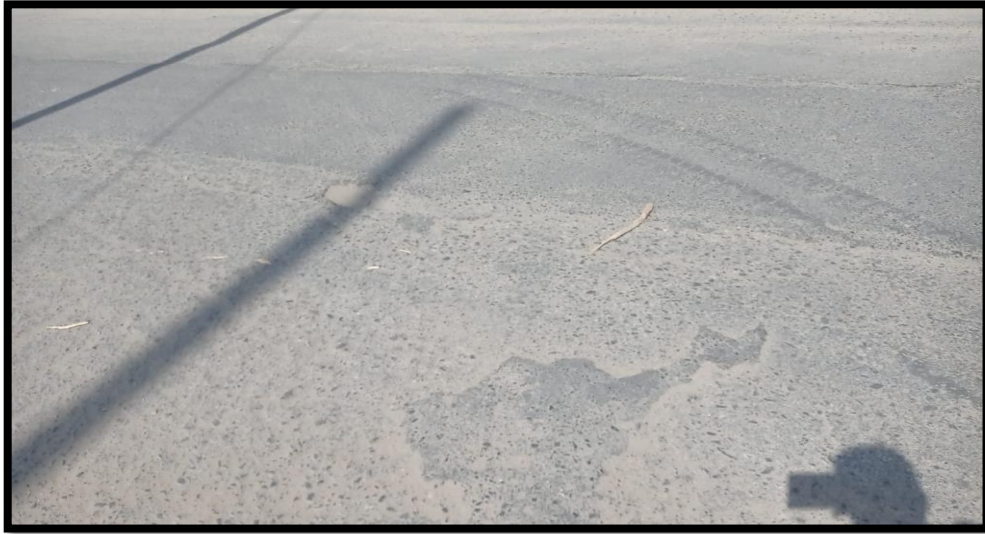
Figura 12. Parqueo y acometidas de servicio

Descripción: El parqueo y acometidas de servicio se presentó en gran parte de la avenida Manuel Seoane, con un gran porcentaje de severidad alta de 1029.42%, una severidad media de 61.10% y una severidad baja de 17.68%. Esta falla se visualizó en gran parte desde la avenida evitamiento hasta la avenida Huamán en aproximadamente 1km de longitud, ya que en todo ese tramo se realizó una obra de mejoramiento de la red recolectora y conexiones domiciliarias.

FALLA	SEVERIDAD		
	H (%)	M (%)	L (%)
Parqueo y acometidas de servicio	1029.42	61.10	17.68

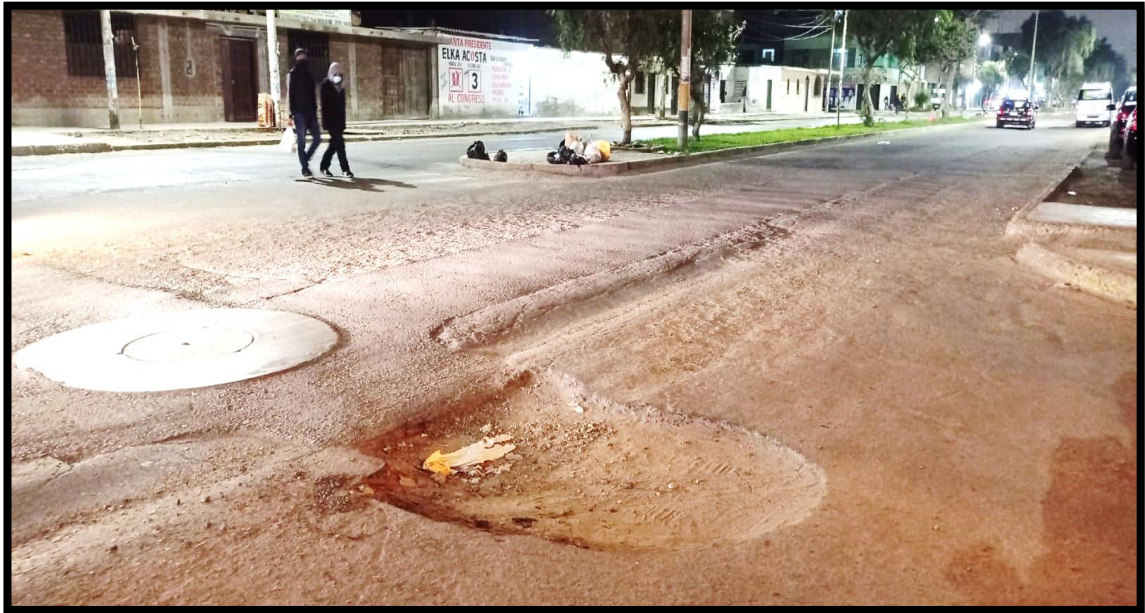
Figura 13. Huecos

Descripción: Los huecos en la avenida Manuel Seoane se presentaron en todos sus grados de severidad Alta(H), Media(M) y Baja(L). La falla de huecos arrojó un porcentaje de severidad alta de 19.5%, un porcentaje de severidad media de 45.43% y un porcentaje de severidad baja de 110.59%.

FALLA	SEVERIDAD		
	H (%)	M (%)	L (%)
Huecos	19.50	45.43	110.59

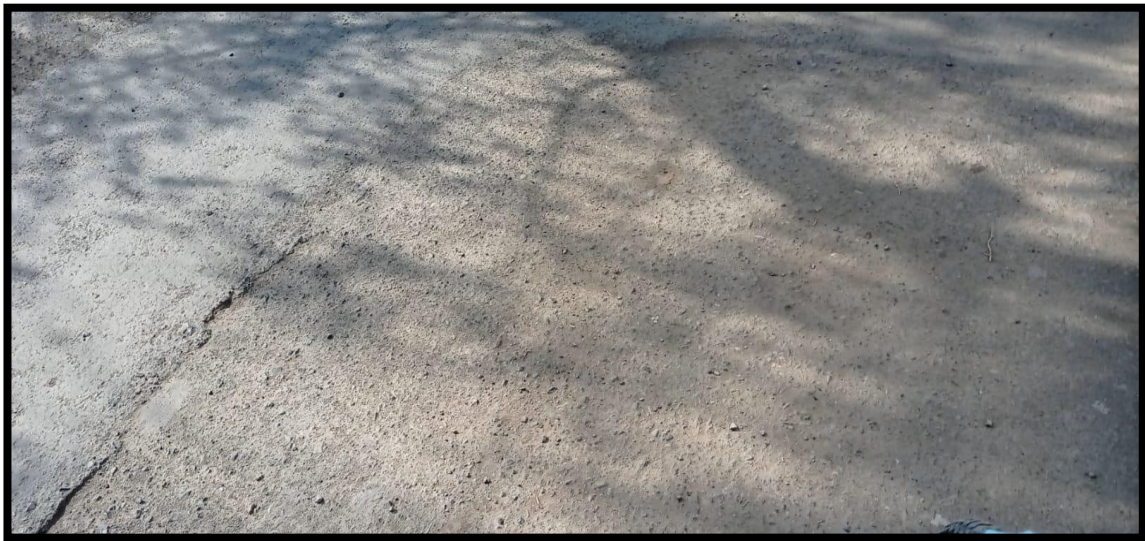
Figura 14. Meteorización y desprendimiento de agregados

Descripción: Se visualizó la falla de meteorización y desprendimiento de agregados en prácticamente en toda la avenida Manuel Seoane, siendo esta falla la más encontrada en cada unidad de muestra que se consideró. Esta falla presentó un porcentaje de grado de severidad alta de 126.28%, un porcentaje de severidad media de 3094.71% y un porcentaje de severidad baja de 418.91%.

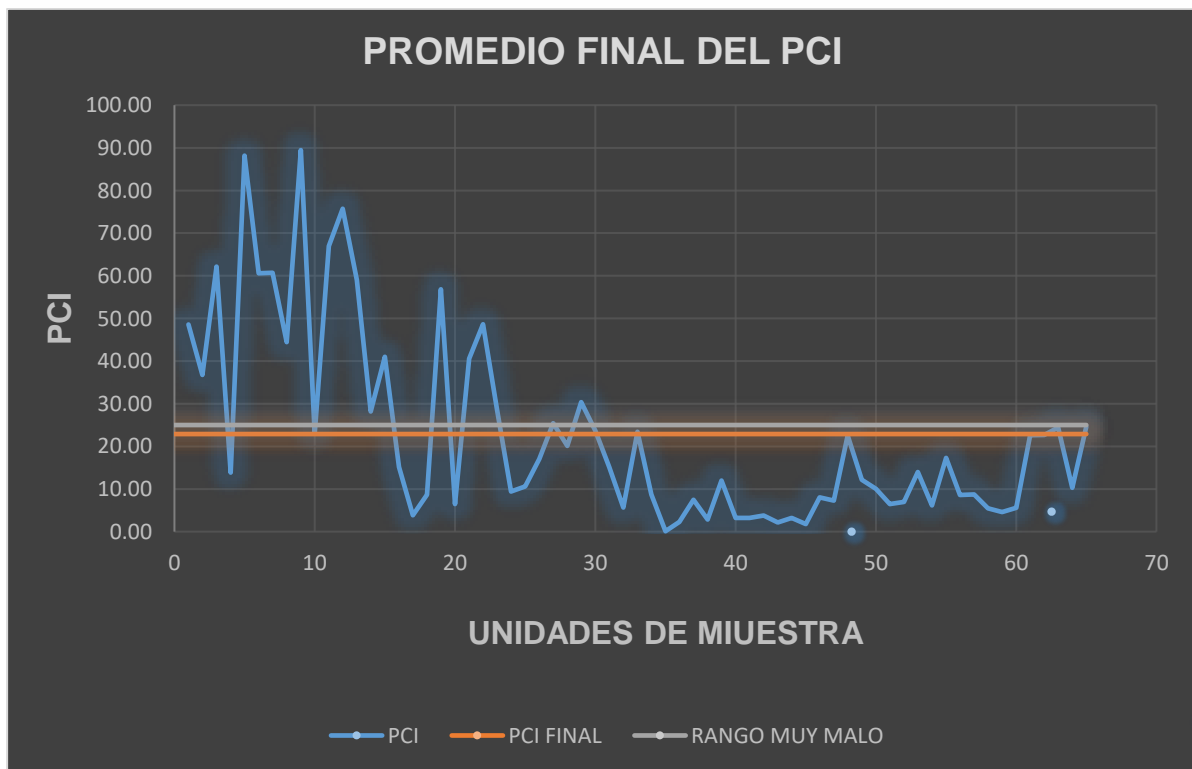
Figura 23. Promedio final del PCI

Descripción: El promedio final del Índice de condición de pavimento (PCI) es de 22.88, clasificando el pavimento flexible como “MUY MALO”. Es por ello que se realizó un nuevo cálculo de espesores del pavimento flexible de la avenida Manuel Seoane.

Descripción: En la presente figura se detalla el promedio final del estado del pavimento flexible de la avenida Manuel Seoane estando entre el rango de 10 - 25 con un valor de 22.88 clasificándolo como “MUY MALO”.
