**UNIVERSIDAD CÉSAR VALLEJO**

**Evaluación de Pavimento Rígido por Métodos no  
Destructivos, Chao - 2021**

TESIS PARA OBTENER EL TÍTULO PROFESIONAL DE:  
INGENIERO CIVIL

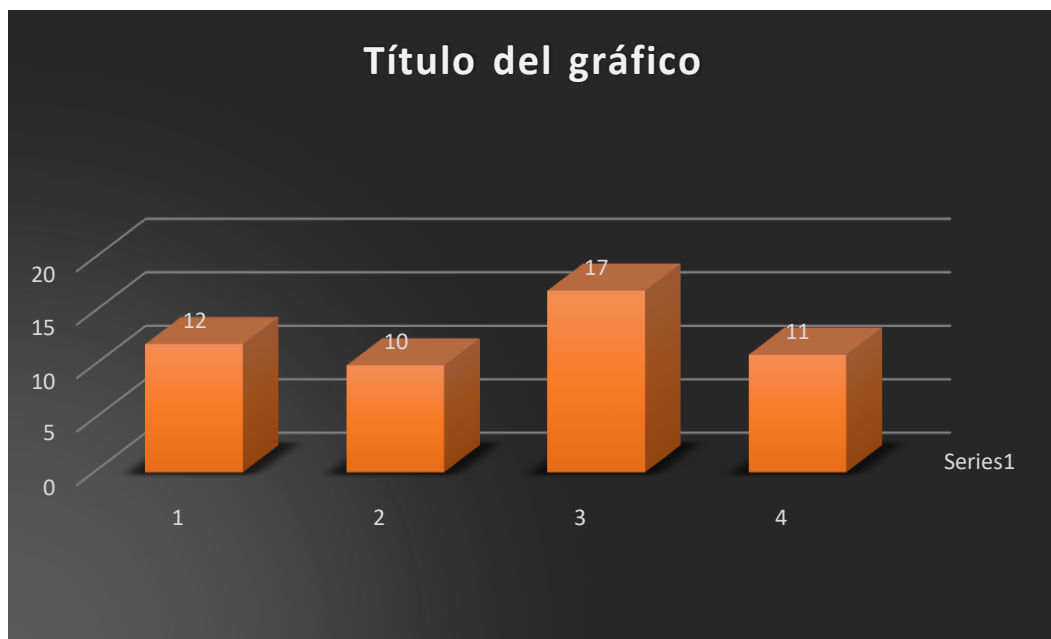
Figura 53. Cuadro resumen

N°	TIPOS DE FALLAS	TOTAL
6F	Sello de junta	12
10J	Parche (pequeño)	10
11K	Pulimientos agregados	17
18Q	Descascaramiento de esquina	11
PAVIMENTO EN BUEN ESTADO		50
VEREDAS EN TOTAL		63

- Encontramos un total de 4 fallas mas comunes en las veredas de Playa el Encanto en la ciudad de Chao – La Libertad:
- Sello de Junta: Tenemos 12 fallas en total de 63 veredas. La vereda se divide con un sello de concreto juntando y reforzando la junta.
- Parche (pequeño): Tenemos 10 fallas en total de 63 veredas. Es una capa que se adhiere a la vereda para tapar el agujero.
- Pulimientos agregados: Tenemos 17 fallas en total de 63 veredas. Los agregados que forman parte de las capas de rodamiento son susceptibles al pulimento o pérdida de la microtextura superficial.
- Descascaramiento de esquina: Tenemos 11 fallas en total de 63 veredas. Grieta que atraviesa de forma transversal a una junta longitudinal u orilla de esquina de calzada dirigida en un volumen de 45° de la esquina del firme.

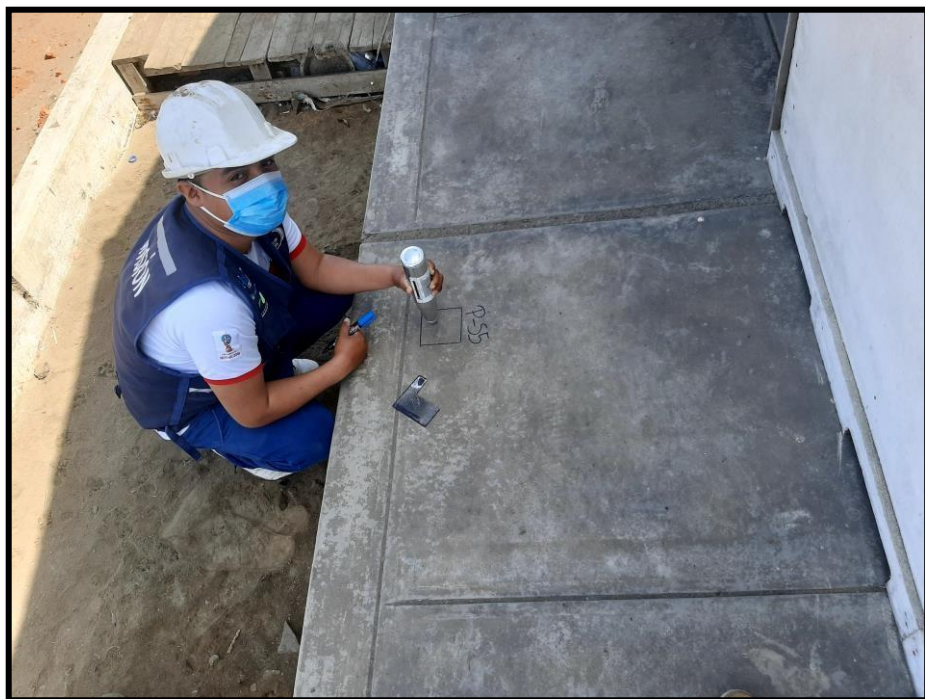
Imagen N°02, Usando el esclerómetro en el pavimento de vereda número 55.

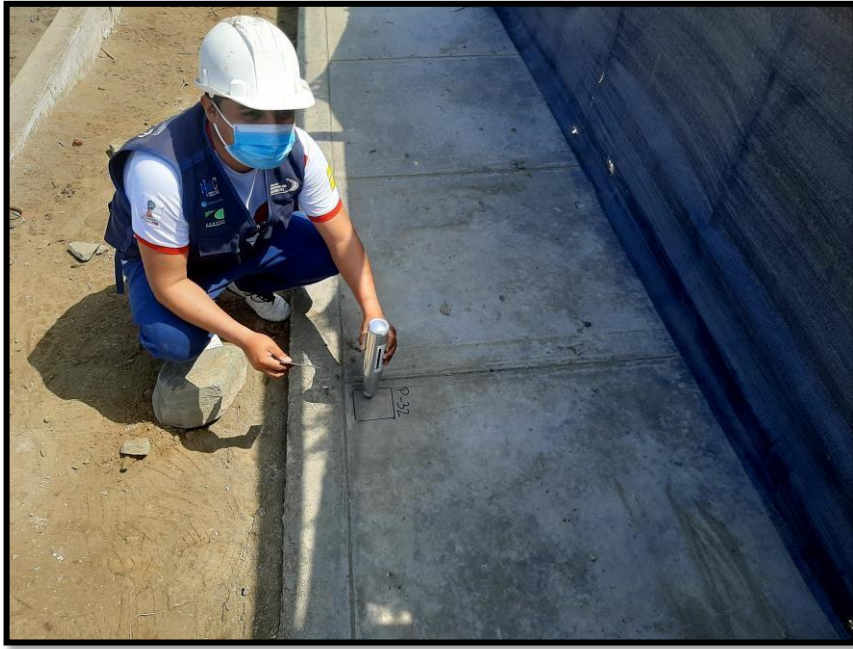
Imagen N°03, Usando el esclerómetro en el pavimento de vereda número 32.

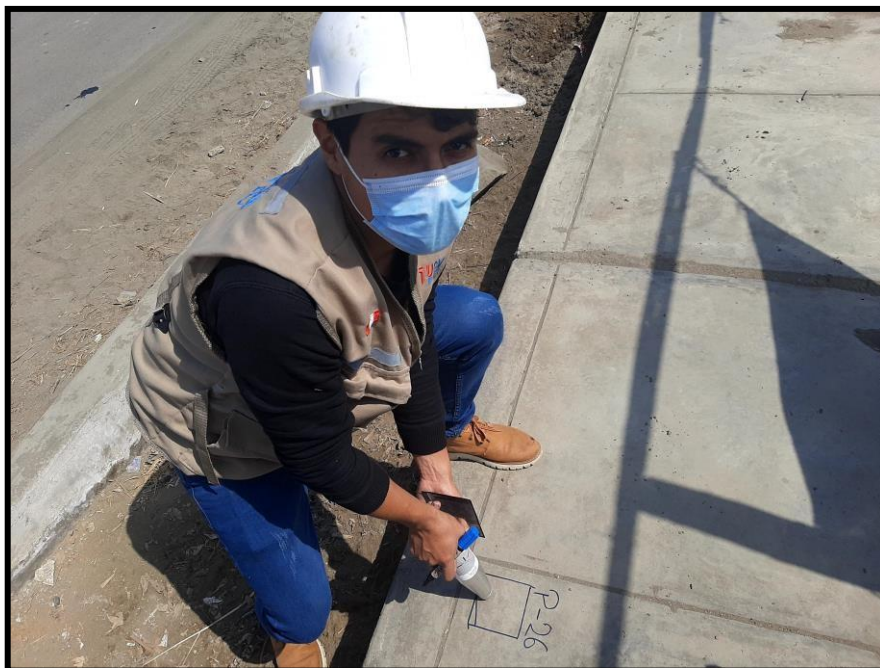
Imagen N°04, Usando el esclerómetro en el pavimento de vereda número 26.

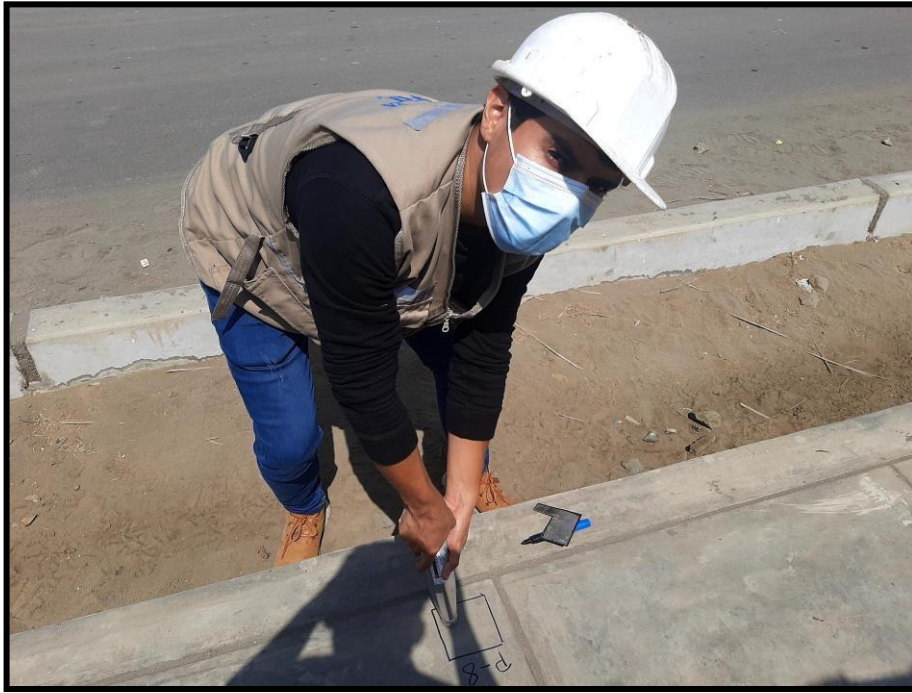
Imagen N°05, Usando el esclerómetro en el pavimento de vereda número 8.
