**FACULTAD DE INGENIERÍA Y
ARQUITECTURA
ESCUELA ACADÉMICO PROFESIONAL DE
ARQUITECTURA**

**Recuperación y Puesta en Valor de la Casona Bernal
en el Centro Histórico de Cajamarca.**

**TESIS PARA OBTENER EL TÍTULO PROFESIONAL DE:
ARQUITECTO**

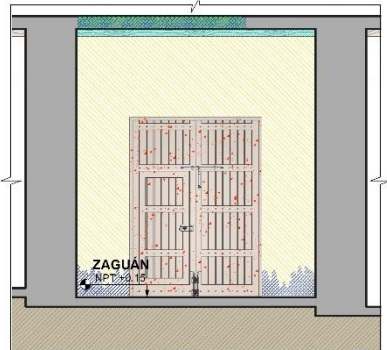
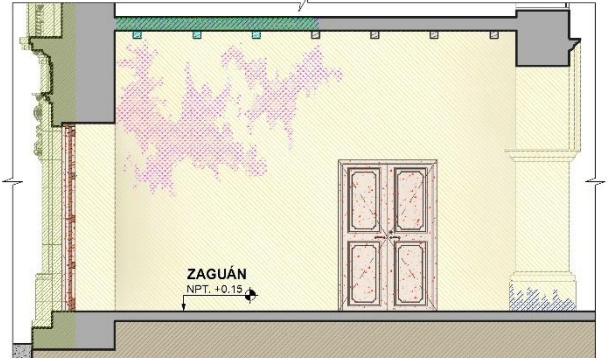
Ficha de Análisis y Estado Actual (CB-AMB.004). Cortes

CORTE A - A ESC. 1/75				CORTE B - B ESC. 1/75							
LEYENDA DE LESIONES				ELEMENTOS	MAT. DE CONSTRUCCIÓN			DETERIORO			GRADO DE DETERIORO
								BUENO	REGULAR	MALO

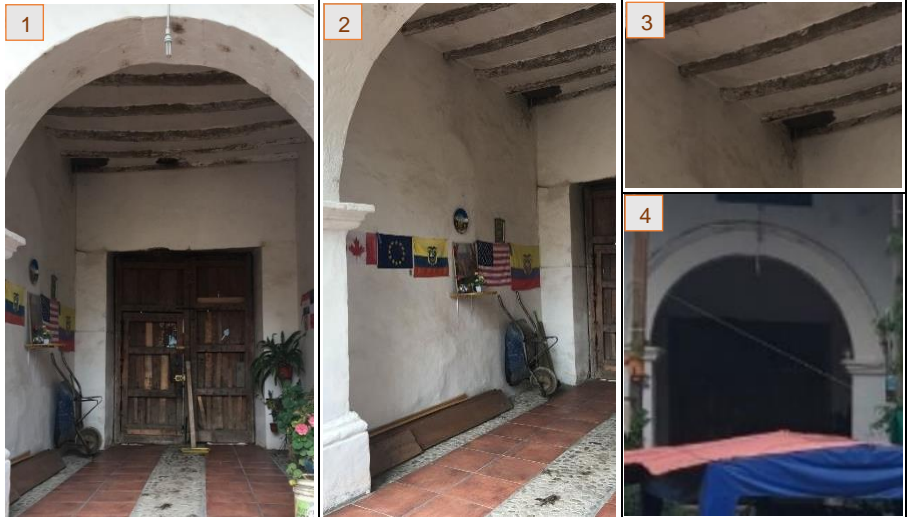
Ficha de Diagnóstico e Intervención (CB-AMB.004).

DIAGNÓSTICO	<p>MUROS:</p> <ol style="list-style-type: none"> Pérdida de elementos (revoques y masa estructural), a consecuencia de las humedades, filtraciones de agua y/o posibles daños mecánicos. Alteración cromática de la capa externa de yeso que cubre el muro, a consecuencia de las humedades y poco mantenimiento. Depósito superficial en todos los muros del ambiente por la falta de mantenimiento, limpieza y acumulación de polvo. Ampolla, a consecuencia, por lo general de las costras y diversos procesos físicos ocurridos. Descamación milimétrica sobre la superficie de un muro del ambiente. <p>PISOS:</p> <ol style="list-style-type: none"> Depósito superficial total por la falta de mantenimiento, limpieza y acumulación de polvo. Cambio de piso total sobre el original. <p>TECHO:</p> <ol style="list-style-type: none"> Pérdida de elementos (revoques y masa estructural), a consecuencia de las humedades, filtraciones de agua y/o posibles daños mecánicos. Pudrición parcial de la estructura de madera, a consecuencia del mal estado de conservación y diversos ataques de organismos vivos como xilófagos y/o hongos. Deformación y alabeos de ciertas vigas de madera, por falta de dimensionamiento, dimensionamiento insuficiente o aumento de carga. <p>CARPINTERÍA DE MADERA:</p> <ol style="list-style-type: none"> Presencia de insectos xilófagos en las puertas de ingreso y de accesos a los demás ambientes. <p>MOLDURA ORNAMENTAL:</p> <ol style="list-style-type: none"> Pátina sobre la superficie de piedra de la portada principal, a consecuencia de posibles daños biológicos, físicos y químicos.

INTERVENCIÓN	<p>MUROS:</p> <ol style="list-style-type: none"> Limpieza y raspado del material suelto, para su posterior aplicación de aditivos impermeabilizantes en zonas afectadas, además del reemplazo de material de revoque de barro y alisado con enlucido de yeso y pintura. Retiro de la capa externa de yeso, para su posterior limpieza y aplicación de nuevo yeso y pintura. Limpieza manual en todos los muros del ambiente, haciendo uso de detergente neutro. Remoción, limpieza y raspado de áreas afectadas, para su posterior aplicación de aditivos impermeabilizantes y su consolidación del área removida con acabado de yeso y pintura protectora. Raspado y relleno superficial de masilla blanca sobre el área afectada, seguido de un lijado fino superficial para un mejor acabado liso. <p>PISOS:</p> <ol style="list-style-type: none"> Limpieza manual total del piso por medio de hidro lavado de chorro de agua a baja presión. <p>TECHO:</p> <ol style="list-style-type: none"> Integración y consolidación de elementos dañados con acabados de enlucido de yeso y pintura protectora. Evaluación y selección de piezas estructurales de maderas afectadas, para su desmontaje, eliminación y reintegración de nuevas piezas similares a la original. Además de su consolidación con pintura protectora de madera. Desmontaje y reemplazo de vigas degradadas de madera por nuevas similares a la original. <p>CARPINTERÍA DE MADERA:</p> <ol style="list-style-type: none"> Colocación de insecticidas o productos químicos sobre las hojas de madera de las puertas. Además de su pintado con barniz que posee propiedades fungicidas. <p>MOLDURA ORNAMENTAL:</p> <ol style="list-style-type: none"> Desalinización, limpieza y consolidación de la superficie del material de piedra de la portada principal. Además de su protección constante con líquidos hidrofugantes especiales.

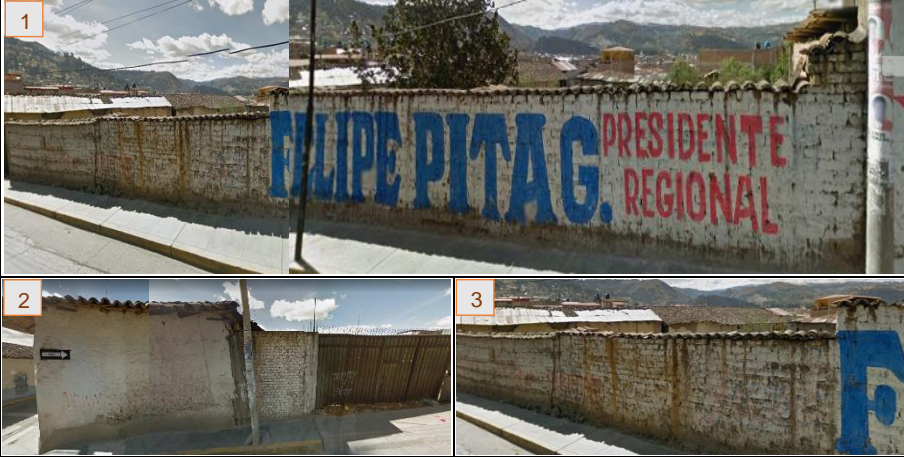
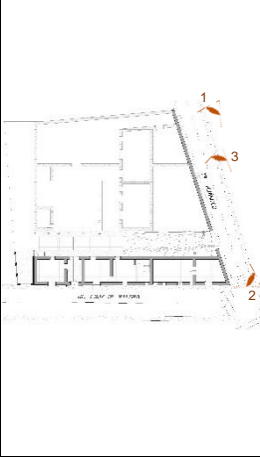
Ficha de Diagnóstico e Intervención. Elevación Lateral

DIAGNÓSTICO	<p>MURO DE ADOBE:</p> <ol style="list-style-type: none"> Pérdida de elementos (revoques y masa estructural), a consecuencia de las humedades, filtraciones de agua y/o posibles daños mecánicos. Alteración cromática, de la capa externa de yeso que cubre el muro, a consecuencia de las humedades y poco mantenimiento. Depósito superficial en todos los muros del ambiente por la falta de mantenimiento, limpieza y acumulación de polvo y suciedad. Fisura del revestimiento, a consecuencia, por lo general de la humedad pluvial, asentamientos y/o sismos (fuerzas cortantes). Descamación milimétrica sobre la superficie del muro. <p>MURO DE LADRILLO:</p> <ol style="list-style-type: none"> Pérdida de elementos (revoques y masa estructural), a consecuencia de las humedades, filtraciones de agua y/o posibles daños mecánicos. Desprendimiento del mortero total a consecuencia del mal procedimiento de intervención, incompatibilidad y falta de adherencia entre materiales, humedades pluviales y/o grietas y fisuras. Fisuras y grietas, a consecuencia del incorrecto diseño estructural, mala ejecución del proceso constructivo, humedades pluviales, asentamientos y/o sismos; los cuales han generado separaciones desde 1mm a 5mm de espesor sobre el elemento. Chorreras considerables de humedad por filtración, en su mayor parte por aguas de lluvia. Actos de vandalismo (Grafiti) por acciones del ser humano. <p>CUBIERTA:</p> <ol style="list-style-type: none"> Presencia de vegetación: líquenes, musgos y hongos derivados de la humedad; los cuales han generado desprendimiento y rotura de gran parte de las tejas, así como el deterioro de los puntos singulares de la cubierta como canelones y cumberas. Erosión diferencial, a consecuencia del desgaste, deterioro y envejecimiento del elemento, debido a la continua exposición de los cambios de temperatura, humedades, rayos solares y lluvias; los cuales han generado gran deterioro y pérdidas de gran parte del mismo. <p>CARPINTERÍA DE FIERRO FORJADO:</p> <ol style="list-style-type: none"> Inserción de elementos ajenos, como el portón de hierro, colocado en épocas posteriores que solo altera la interpretación histórica. Óxido sobre el elemento de portón de hierro, colocado en épocas posteriores que solo altera la interpretación histórica.

INTERVENCIÓN	<p>MURO DE ADOBE:</p> <ol style="list-style-type: none"> Limpieza y raspado del material suelto, para su posterior aplicación de aditivos impermeabilizantes en zonas afectadas, además del reemplazo de material de revoque de barro y alisado con enlucido de yeso y pintura. Retiro de la capa externa de yeso, para su posterior limpieza y aplicación de nuevo yeso y pintura. Limpieza manual en todos los muros del ambiente, haciendo uso de detergente neutro. Retiro del revestimiento dañado, para su consolidación, resane y reforzamiento con geomallas de polipropileno que bordeen la zona afectada. Además de su acabado de enlucido de yeso y pintura. Raspado y relleno superficial de masilla blanca sobre el área afectada, seguido de un lijado fino superficial para un mejor acabado liso. <p>MURO DE LADRILLO:</p> <ol style="list-style-type: none"> Demolición total del elemento para su reconstrucción y reintegración del nuevo muro perimetral, aplicando un rediseño de fachada en provecho a su puesta en valor y adecuación de nuevo uso. <p>CUBIERTA:</p> <ol style="list-style-type: none"> Liberación y desmontaje total de la cubierta para su posterior reintegración y consolidación de la nueva cubierta. <p>CARPINTERÍA DE FIERRO FORJADO:</p> <ol style="list-style-type: none"> Desmontaje y eliminación del elemento colocado en épocas posteriores que solo altera la interpretación histórica.

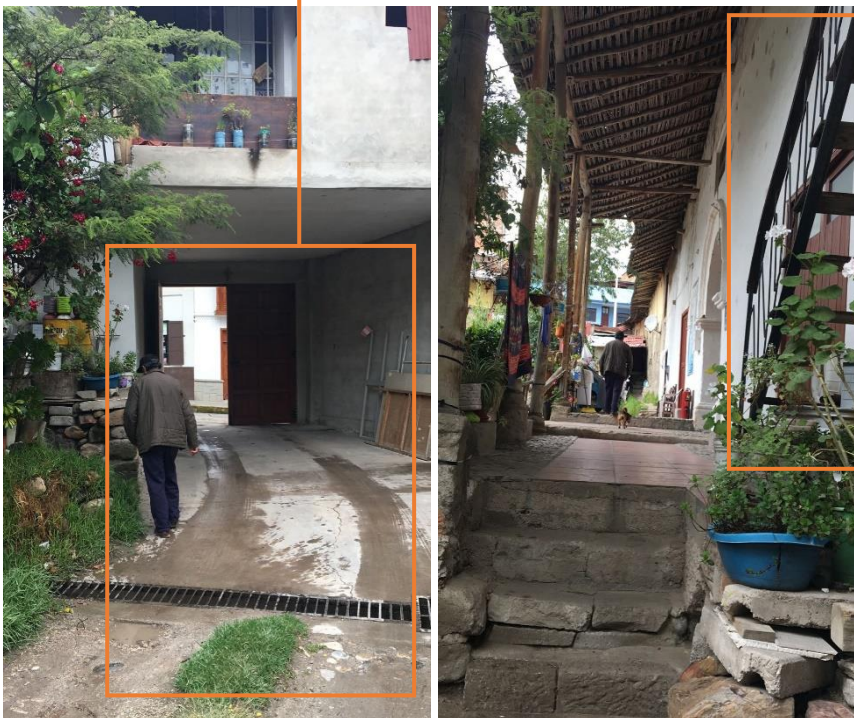
Figura 31

INGRESO AL PATIO CENTRAL CONVERTIDO EN COCHERA PARA GUARDAR VEHÍCULO.

ELEMENTO COLOCADO POSTERIOR A SU ÉPOCA DEL MONUMENTO ORIGINAL

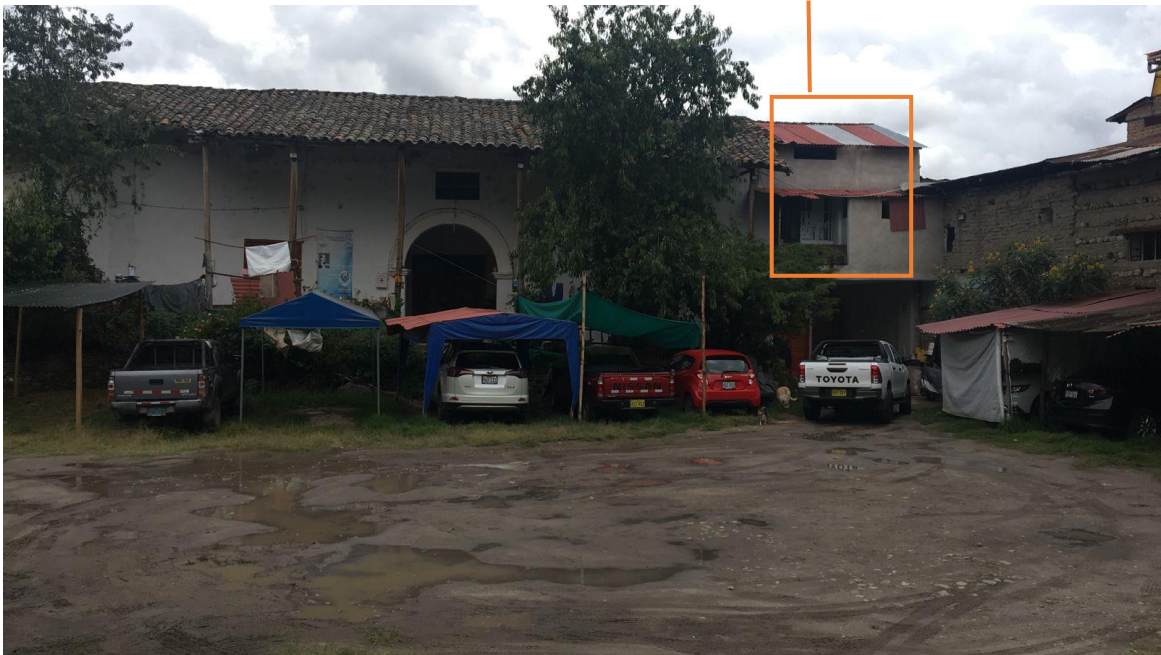
Figura 32

PIEZAS CONSTRUIDAS POSTERIORMENTE A SU ÉPOCA,
QUE ALTERAN SU ORIGINALIDAD DEL MONUMENTO.

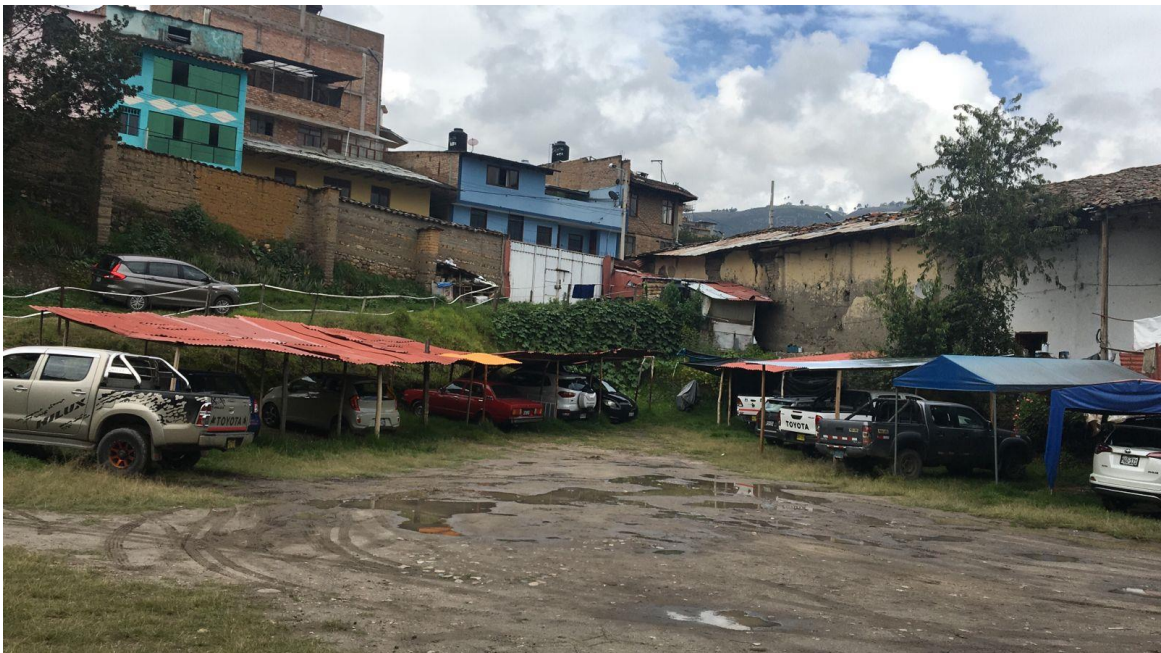
Figura 33

Fotografías de las Áreas Vecinas al Monumento Convertidas en Cochera
