UNIVERSIDAD CÉSAR VALLEJO

**“Evaluación de la condición operacional y del estado funcional
del pavimento flexible en la carretera Fernando Belaunde Terry -
Tumbes 2021”**

**TESIS PARA OBTENER EL TÍTULO PROFESIONAL DE:
INGENIERO CIVIL**

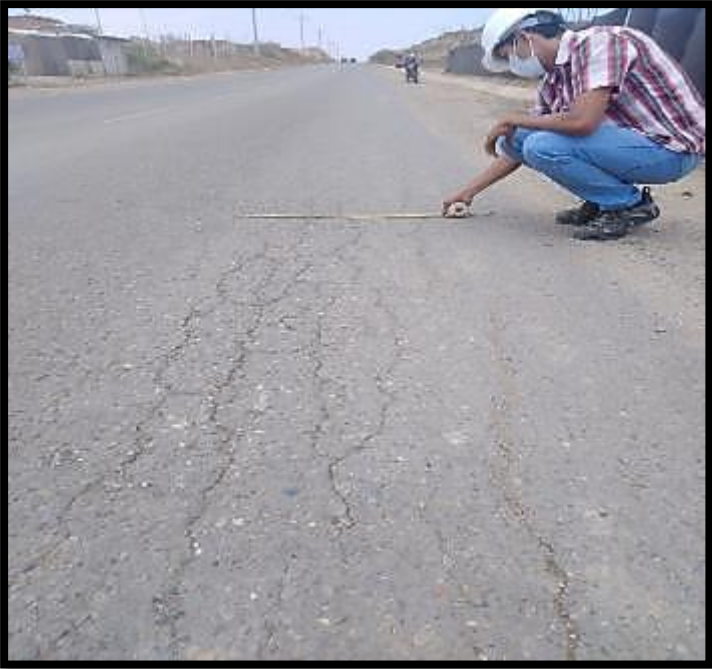
Imagen: Falla piel de cocodrilo.

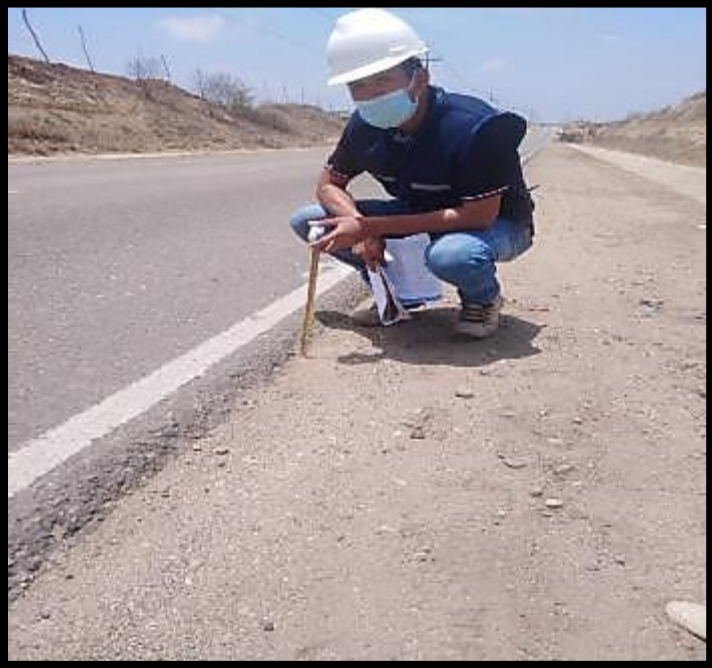
Imagen: Falla de tipo desnivel de berma

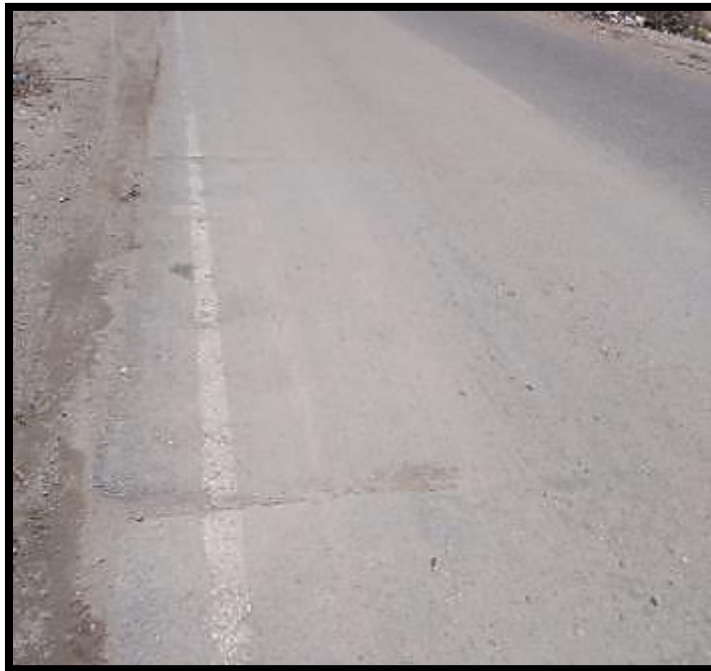
Imagen: Falla de tipo parcheo

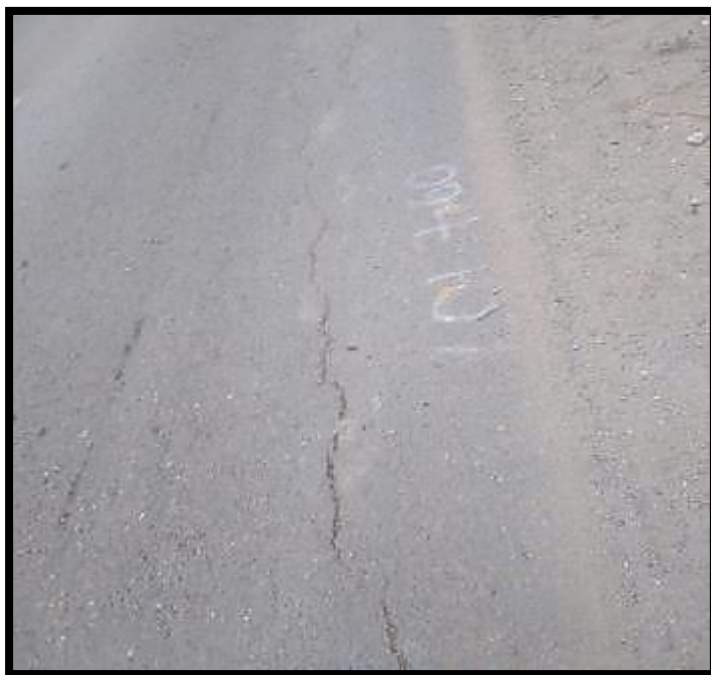
Imagen: Falla de tipo grieta longitudinal

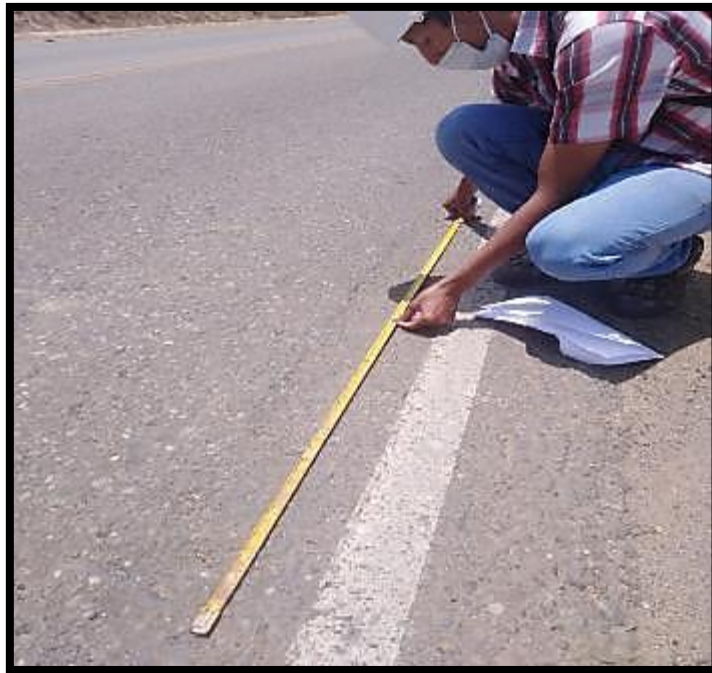
Imagen: Falla de tipo pulimiento de agregados

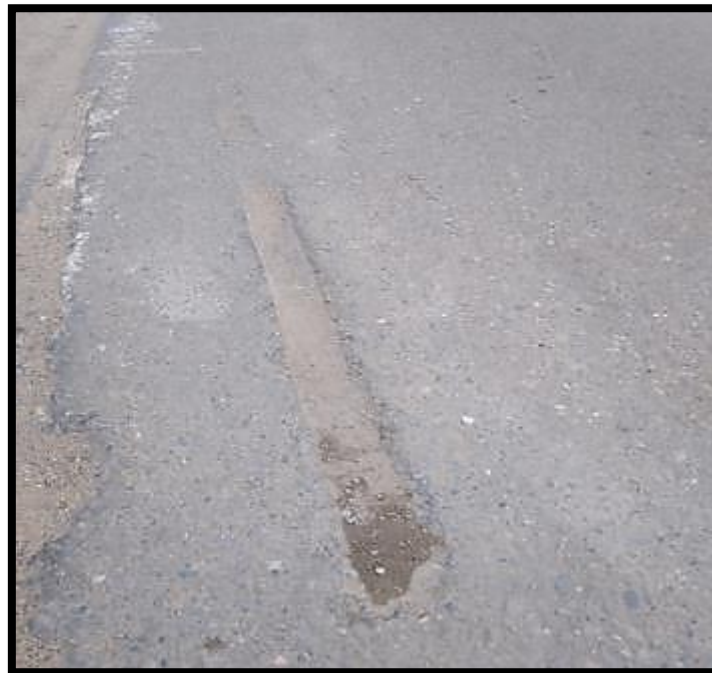
Imagen: Falla de tipo ahuellamiento

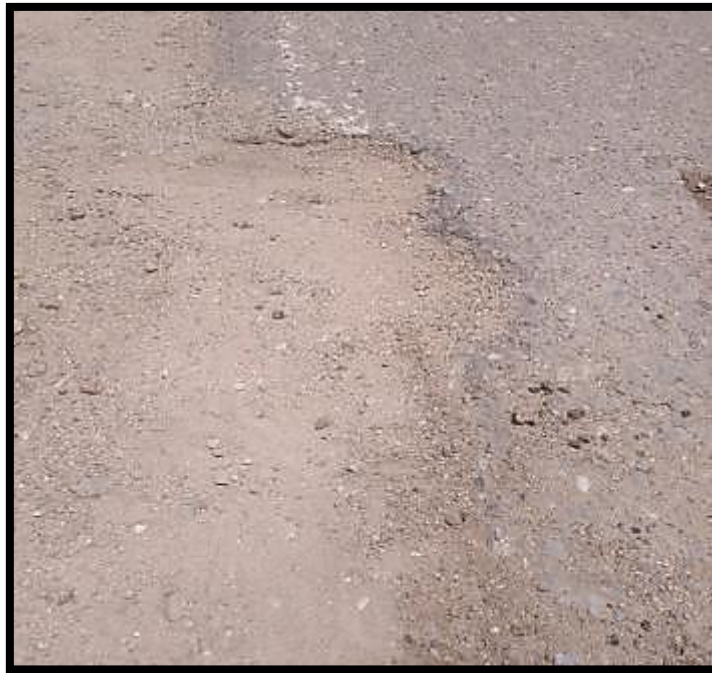
Imagen: Falla de tipo hueco

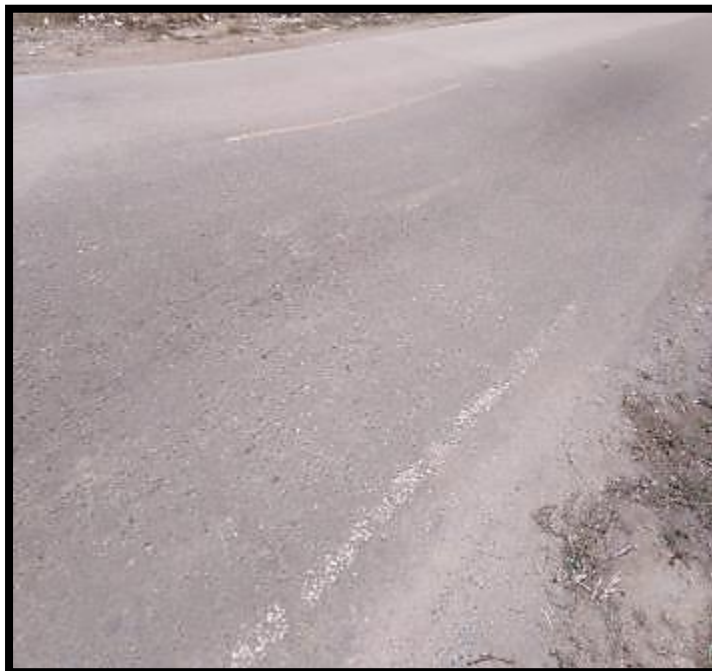
Imagen: Falla de tipo hundimiento

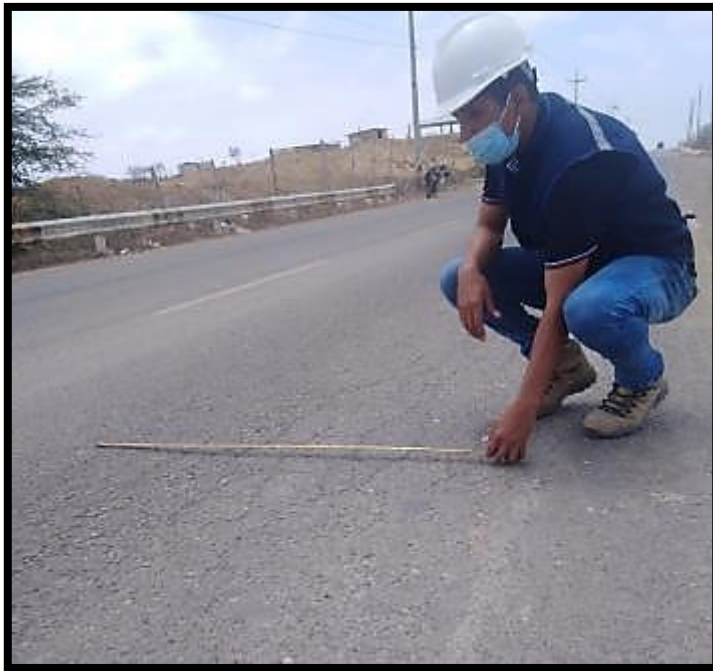
Imagen: Falla de tipo piel de cocodrilo

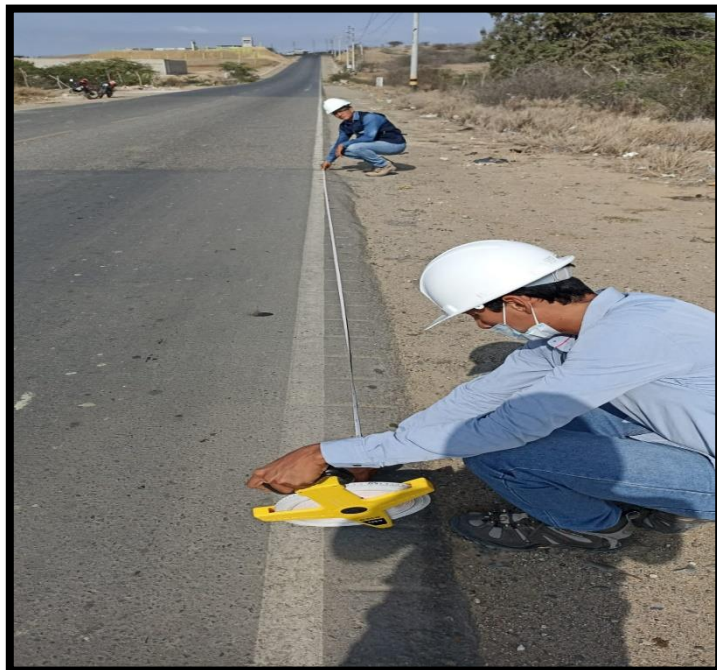
Imagen: Falla de tipo parcheo

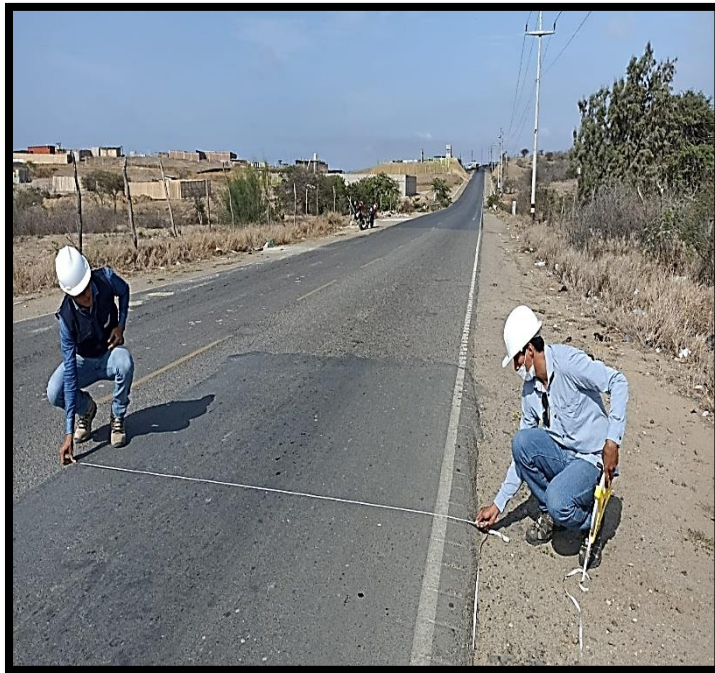
Imagen: Falla de tipo parcheo

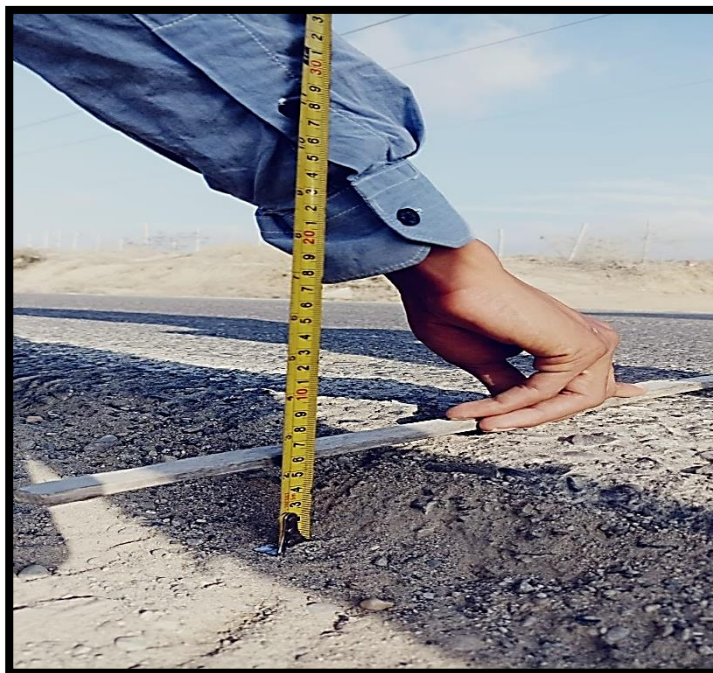
Imagen: Falla de tipo desnivel de berma
