Aplicación del tratamiento Otta seal para un Mantenimiento Vial de la
carpeta asfáltica, Carretera PE- 30B 66+981 - 116+716, Andahuaylas
2022.

TESIS PARA OBTENER EL TÍTULO PROFESIONAL DE:

Ingeniería civil

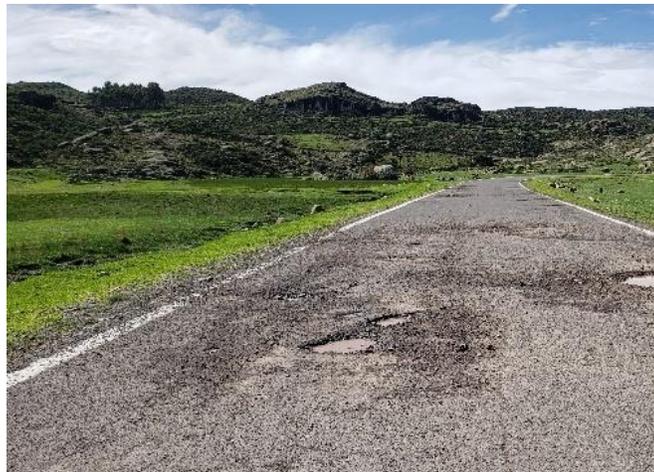
Figura 1: Carpeta asfáltica sin el tratamiento Sello Otta Seal.

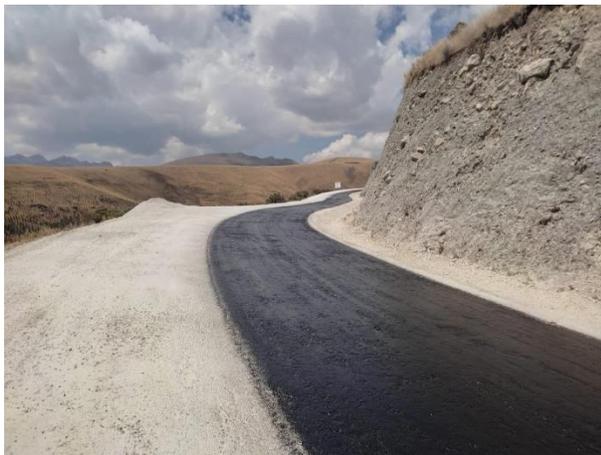
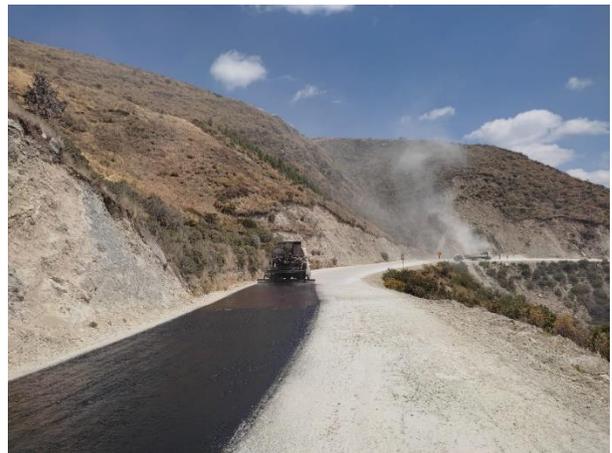
Imágenes 01: se pueden visualizar la imprimación que se colocó en este tramo de prueba ya que no se encontraba en el rango especificado.

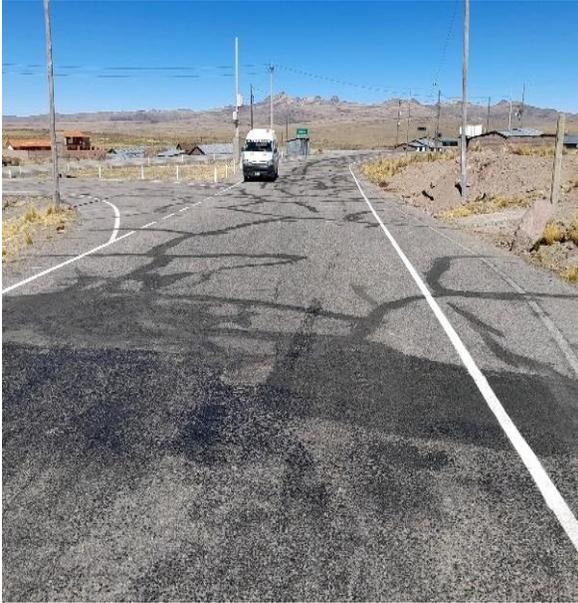
Imagen 05. Muestra en la imagen un daño de parcheo de grietas con un desnivel en carril.

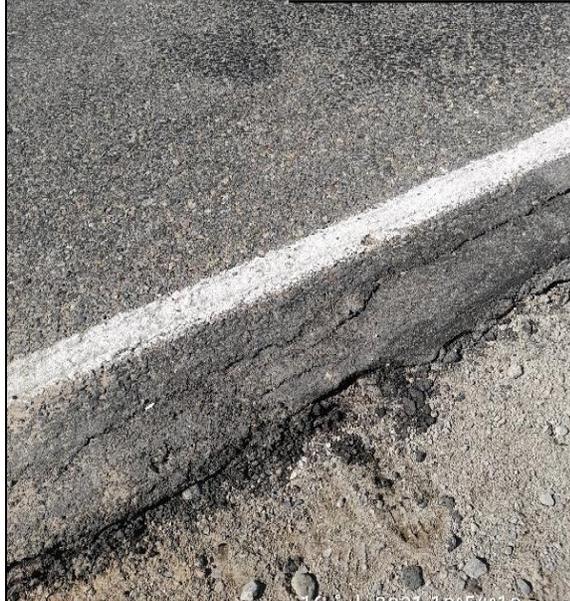
Imagen 06. Muestra la una severidad de desprendimiento de agregados.

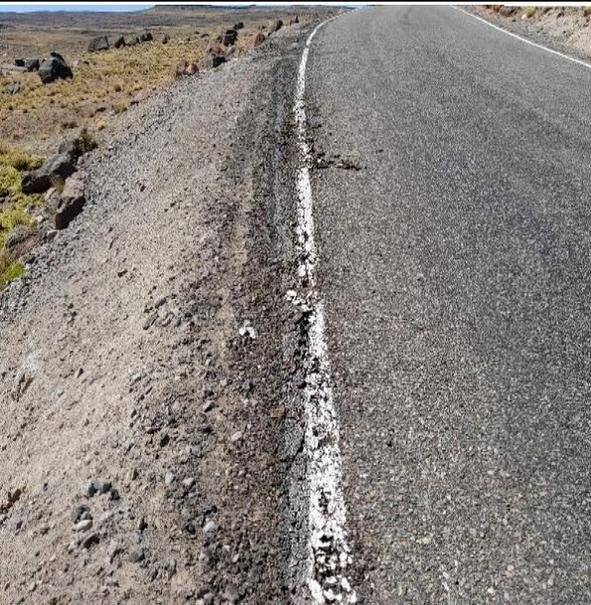
Imagen 07. Muestra una severidad de desprendimiento de agregados en el borde.

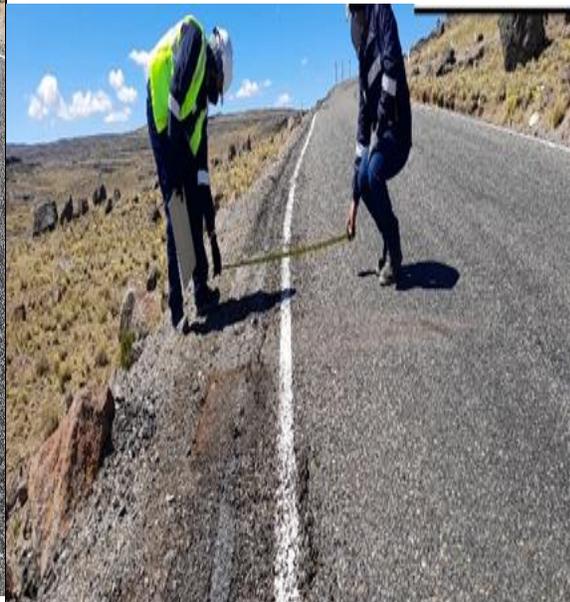
Imagen 08. Muestra en la imagen de grietas en el borde.

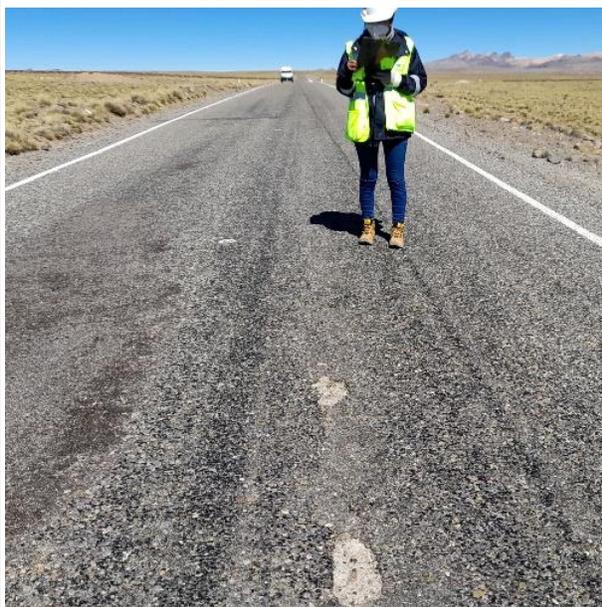
Imagen 09. Muestra la en la imagen de huecos menores y desnivel en el carril en el tramo estudiado.

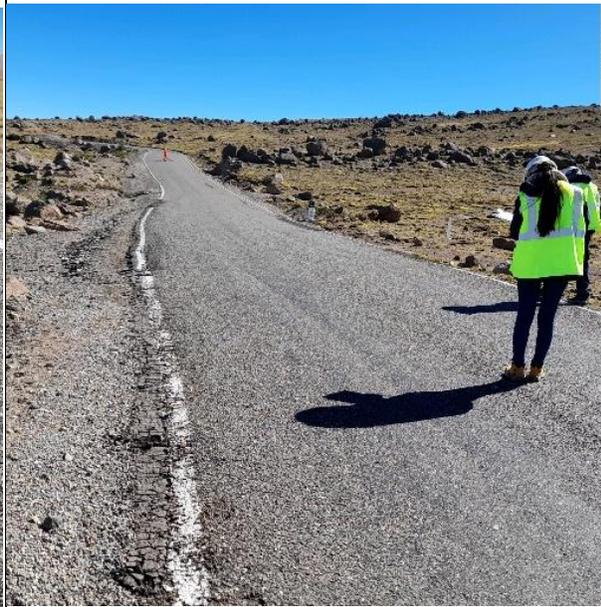
Imagen 10. Muestra de severidad de grietas en el borde.

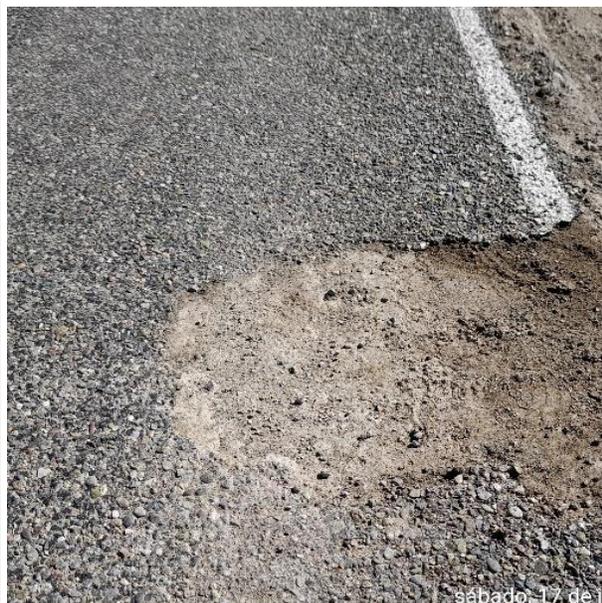
Imagen11. Muestra en la imagen de severidad de menor de 203 mm de huecos.

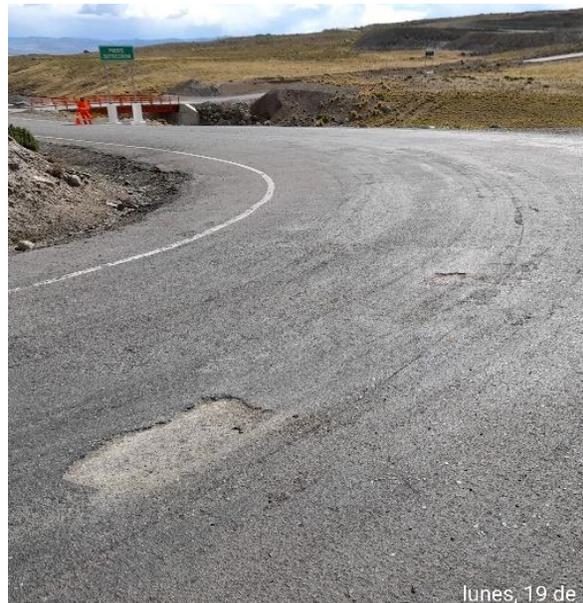
Imagen 12. Muestra en el tramo de daño de huecos de menores dimensiones.
