**“SOLUCIÓN AL PROBLEMA DE LOS ASENTAMIENTOS EN  
BERMA POR INFILTRACIÓN DE AGUA EN JUNTAS – VÍA  
YARINACocha, SAN JOSÉ, UCAYALI, 2021”**

**TESIS PARA OPTAR EL TÍTULO PROFESIONAL DE:**

**CALLAO– PERÚ**

**2021**

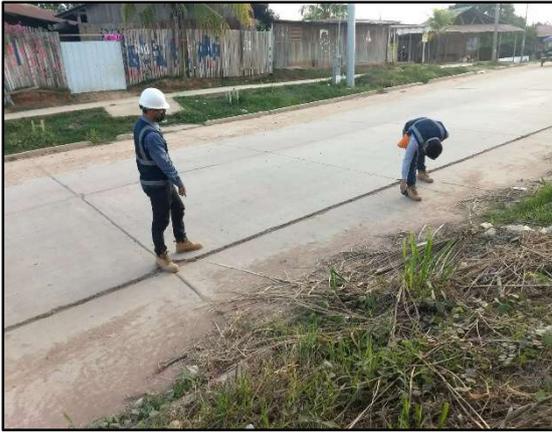
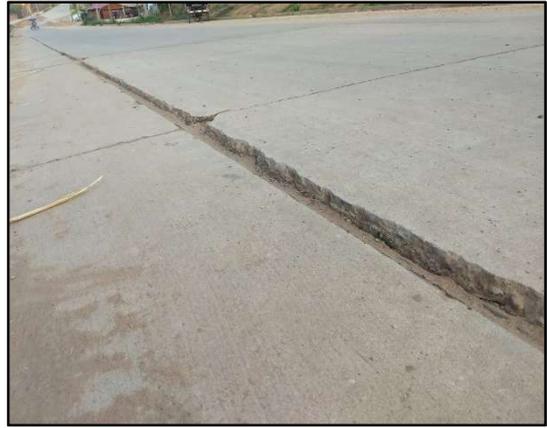
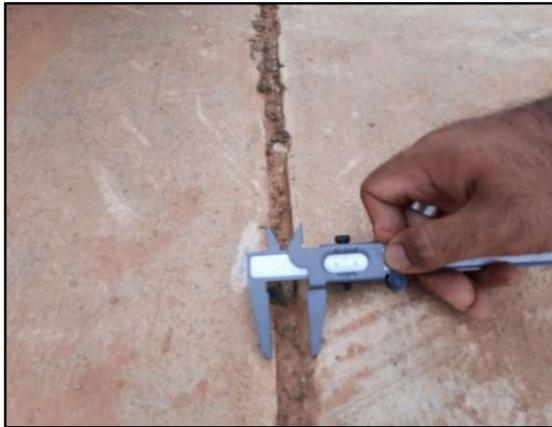
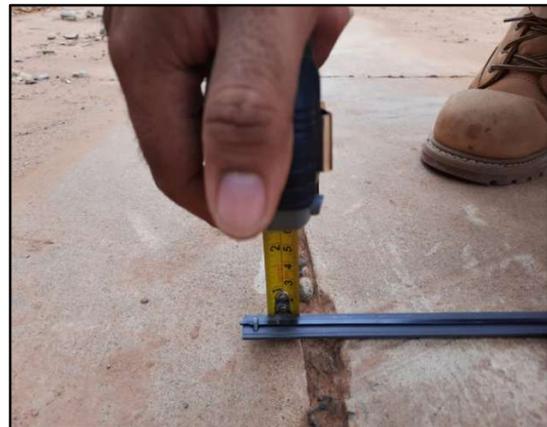
Figura 1: Asentamiento de Berma
