**“Evaluación de las patologías y análisis sísmico de elementos
estructurales del cerco perimétrico del estadio Hermanos
Cárcamo, Distrito de Paita – Piura - 2021”**

TESIS PARA OBTENER EL TÍTULO PROFESIONAL DE:
Ingeniero Civil

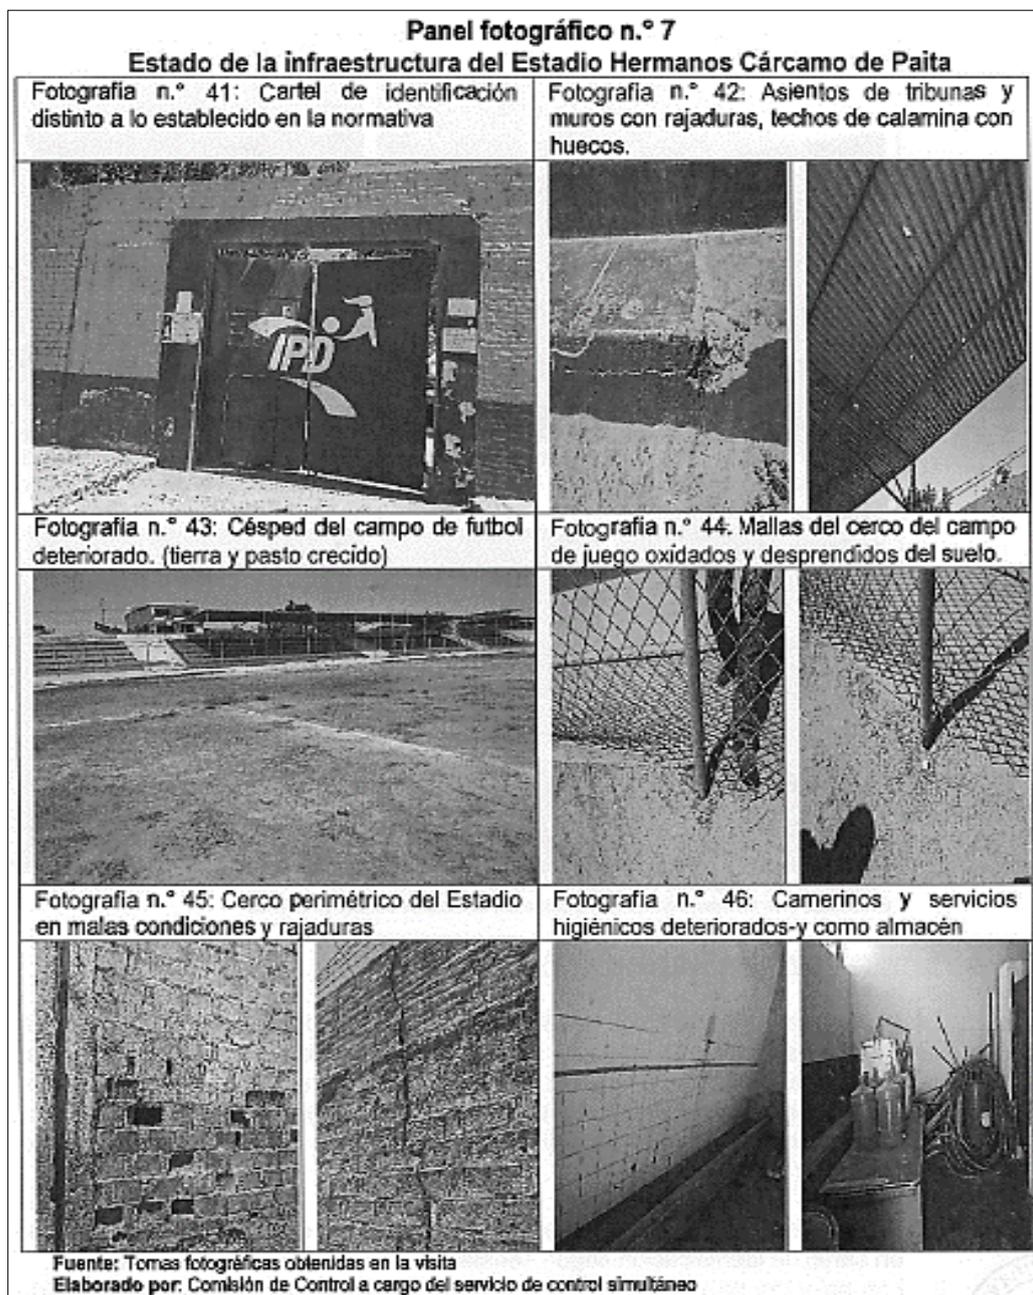
IMAGEN N° 01: Fotografías del Informe de visita de control N° 0192019OCI / 0217SVC.

El estadio Hermanos Cárcamo está olvidado por sus autoridades encargadas desde hace varios años, ya que, desde su construcción, esta estructura (cerco perimétrico) no ha recibido ningún tipo de mantenimiento. Los constantes colapsos de desagües colindantes a esta zona son una de las razones por las cuales las estructuras del cerco perimétrico se están deteriorando, lo que se suma al desgaste de los materiales por el viento y el sol, incluida la lluvia. El estado actual del cerco perimétrico cuenta con la presencia de patologías generadas tanto por el paso del tiempo como por el resultado de varios años de olvido por parte de sus autoridades encargadas en darle un adecuado mantenimiento. Según el informe de visita de control N° 0192019OCI / 0217SVC; con el título "Estado y mantenimiento de las infraestructuras de la Dirección Regional de Deportes de Piura", cuyo período de evaluación fue del 15 de agosto al 04 de septiembre de 2019; La Superintendencia ha identificado serias deficiencias en el estado y mantenimiento de las infraestructuras deportivas a custodia de la Dirección Regional de Deportes de Piura, que generan riesgos de mayor deterioro de las estructuras y no garantizan las condiciones adecuadas para el deporte en esta región; En este informe, en la página 11 se hace mención al estadio "Hermanos Cárcamo" en Paita, en el cual se recuerda que el 21 de agosto de 2019 se realizó la visita de control al estadio "Hermanos Cárcamo", en la cual se observó lo siguiente deterioro estructural (según su panel fotográfico N° 07):

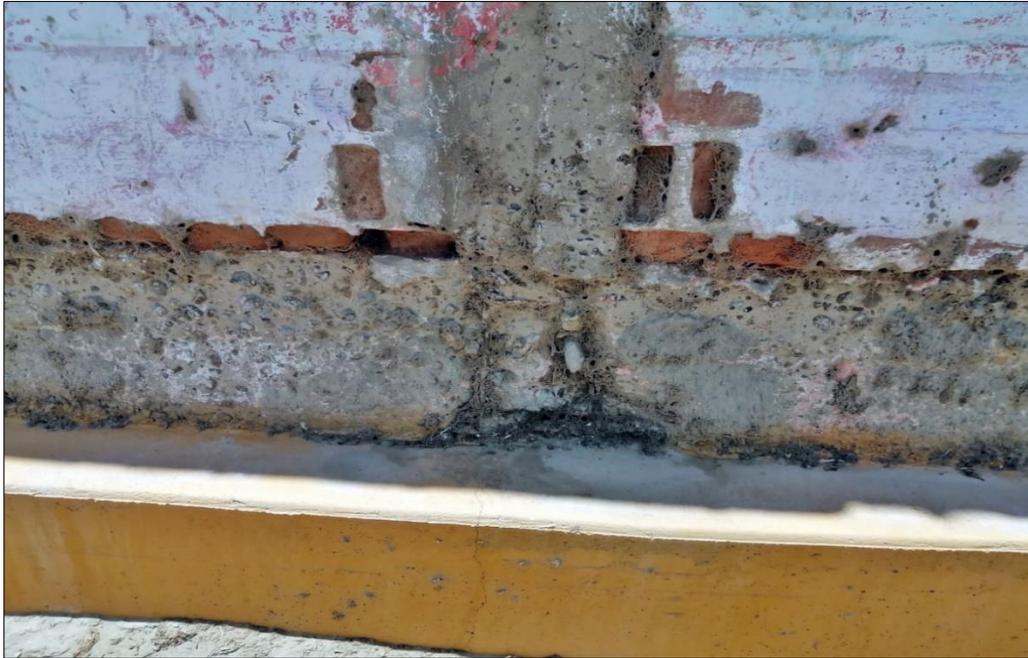
La imagen nos muestra una mayor presencia de suciedad y erosión en la Muestra N° 01 del cerco perimétrico del estadio.

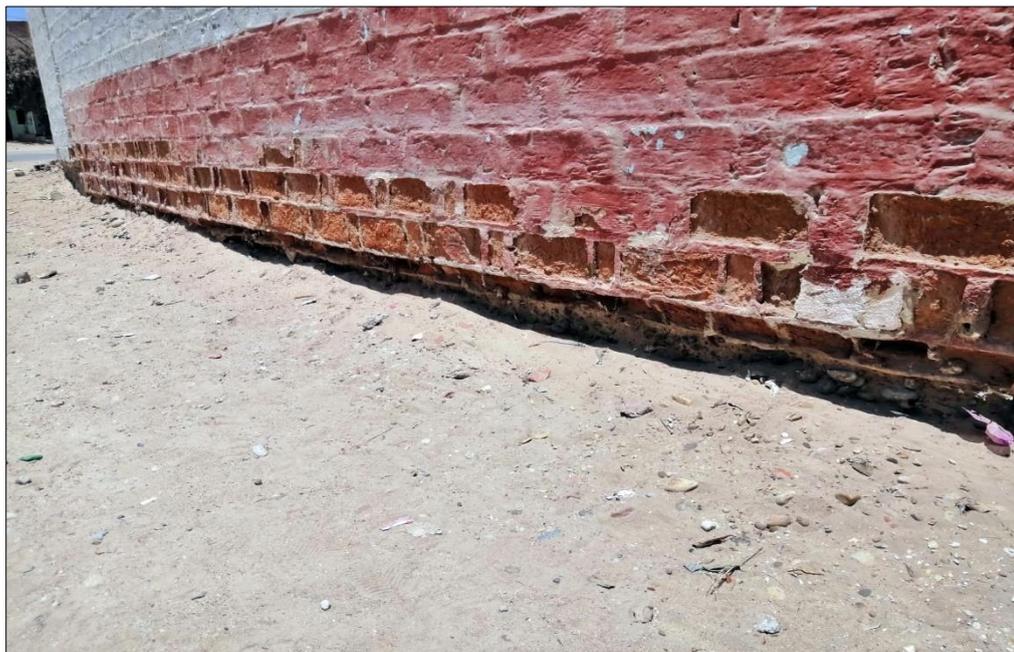
La imagen nos muestra una mayor presencia de erosión en la parte inferior de la Muestra N° 02 del cerco perimétrico del estadio.

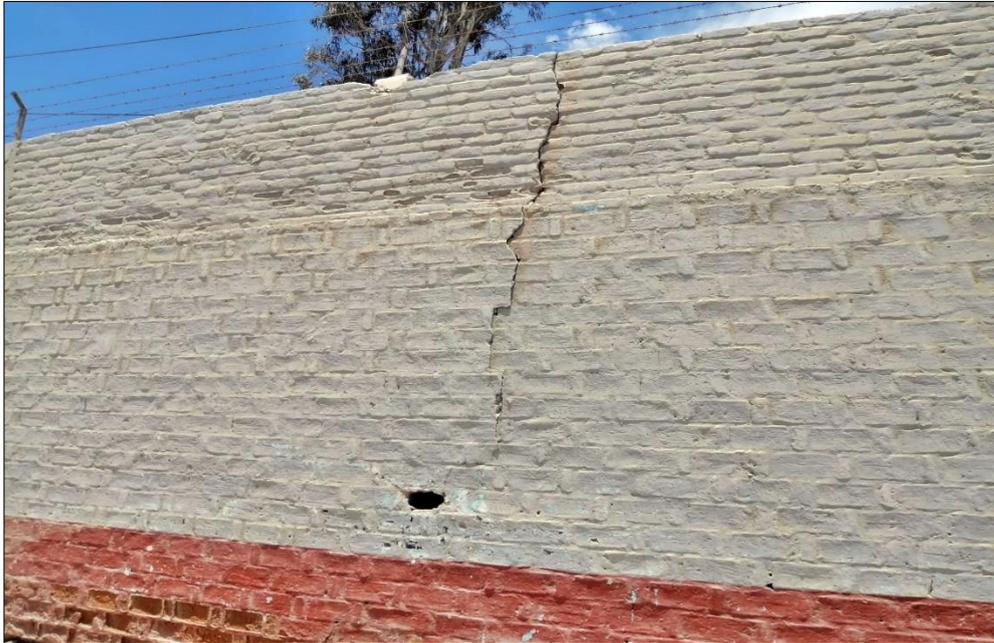
La imagen nos muestra una grieta de tamaño considerable en la parte superior de la Muestra N° 02 del cerco perimétrico del estadio.

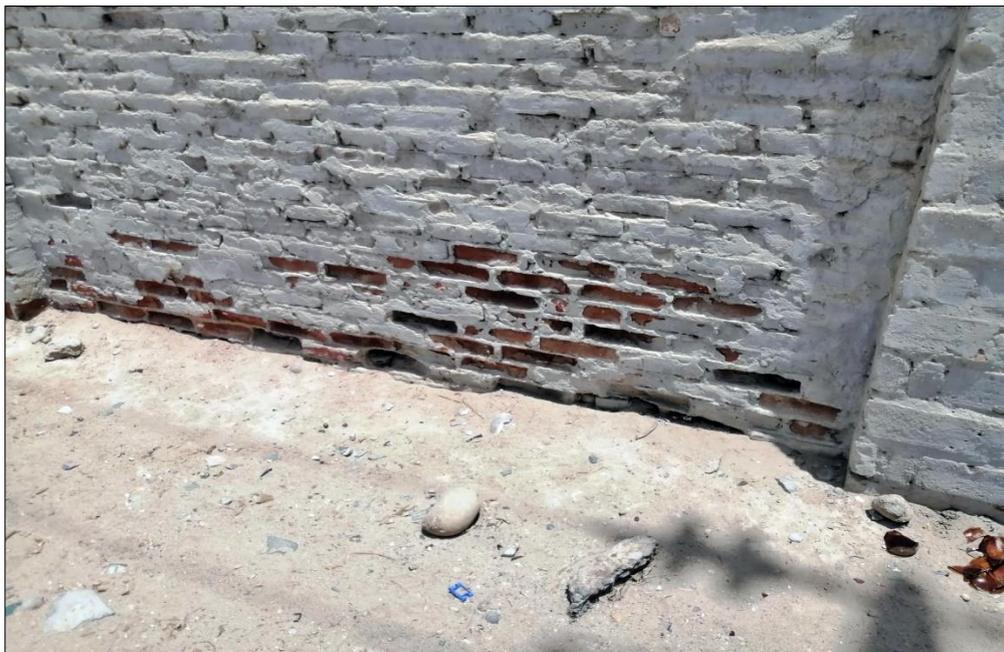
La imagen nos muestra la presencia de erosión en la parte inferior de la Muestra N° 03 del cerco perimétrico del estadio.

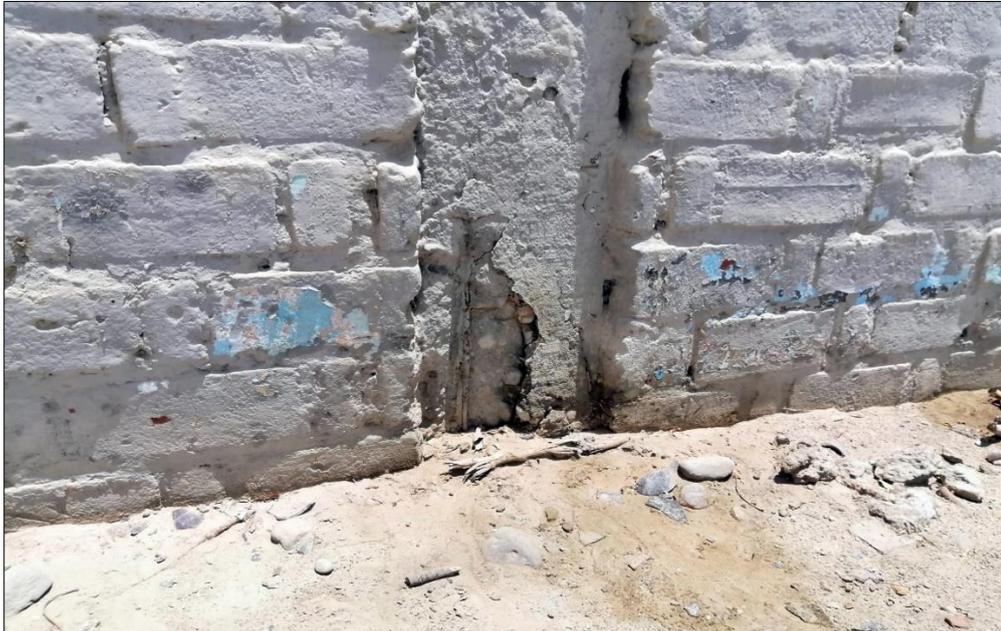
La imagen nos muestra la presencia de corrosión en el acero de las columnas de la Muestra N° 03 del cerco perimétrico del estadio.

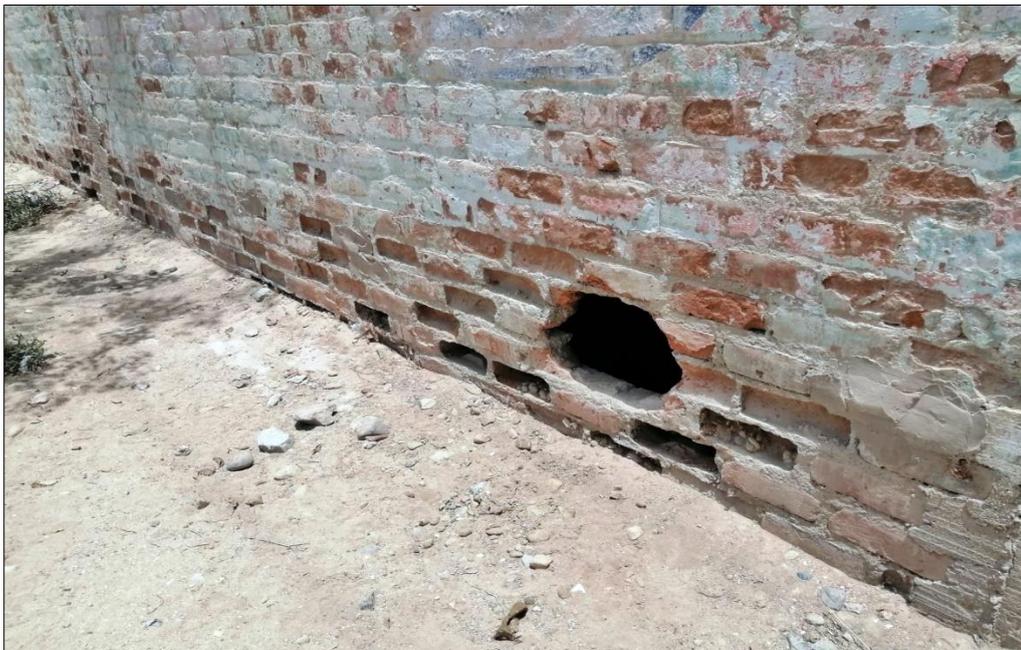
La imagen nos muestra un forado en el muro, acompañado de erosión y suciedad, patologías que están dentro de la Muestra N° 04 del cerco perimétrico del estadio.

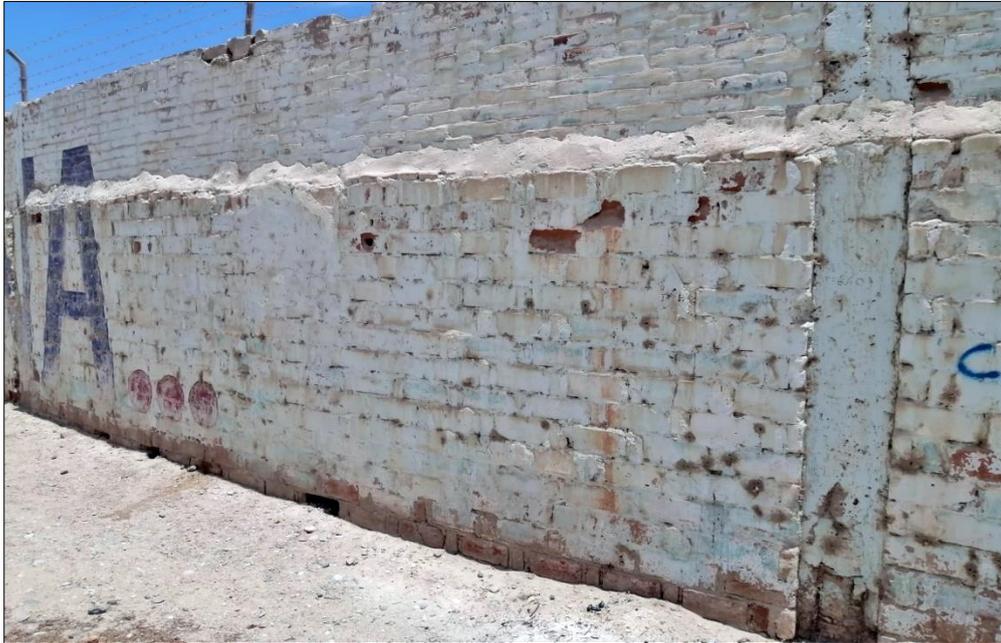
La imagen nos muestra la presencia de erosión, suciedad y corrosión en el acero de las columnas de la Muestra N° 05 del cerco perimétrico del estadio.

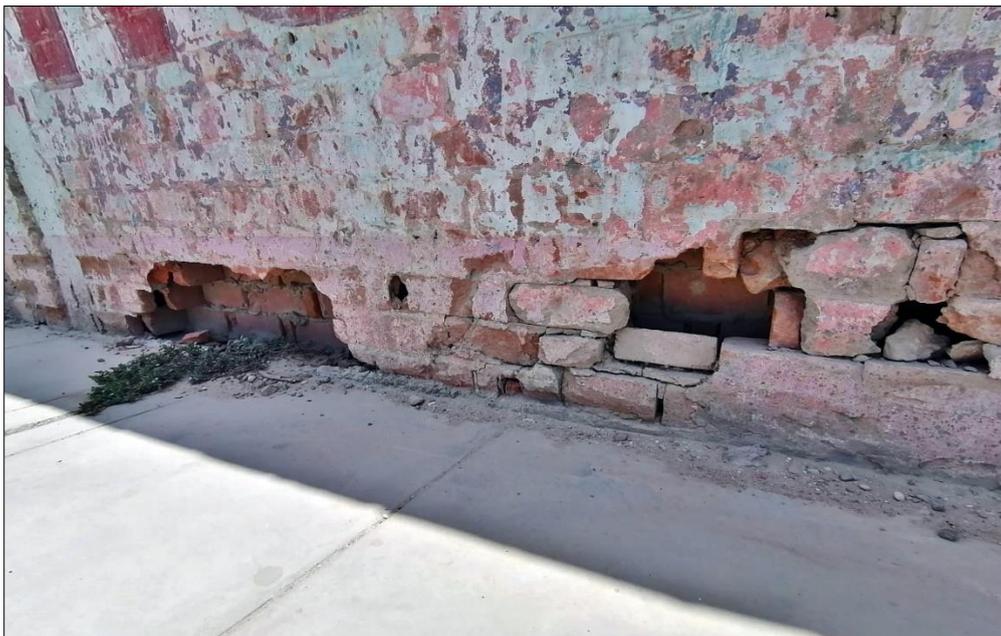
La imagen nos muestra la presencia de grandes forados en el muro debido a la erosión del material utilizado, Muestra N° 06 del cerco perimétrico del estadio.

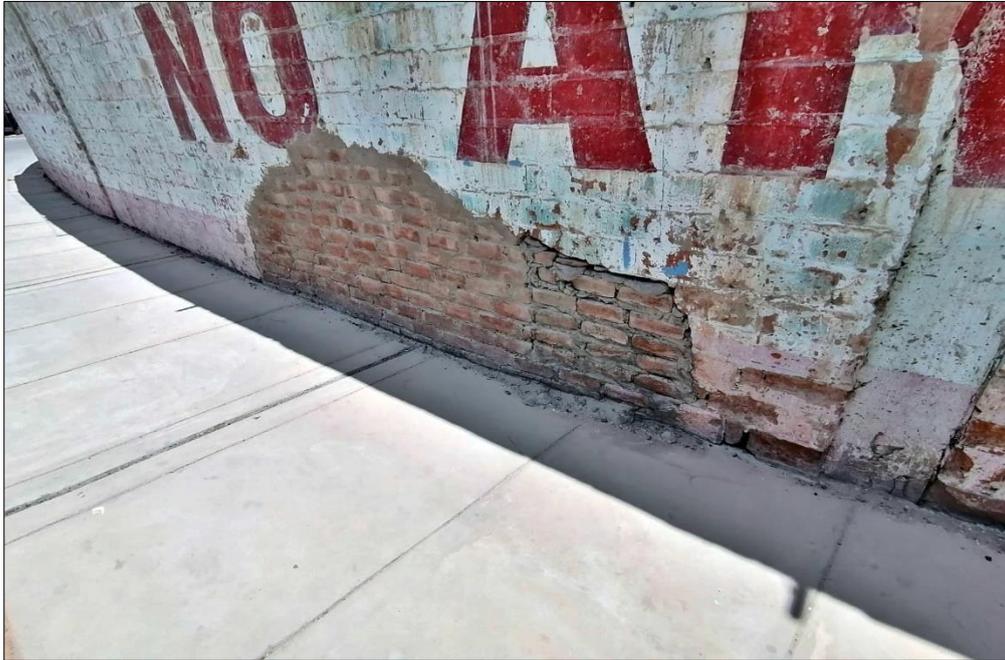
La imagen nos muestra el resane de un gran forado en uno de los muros de la Muestra N° 06 del cerco perimétrico del estadio.

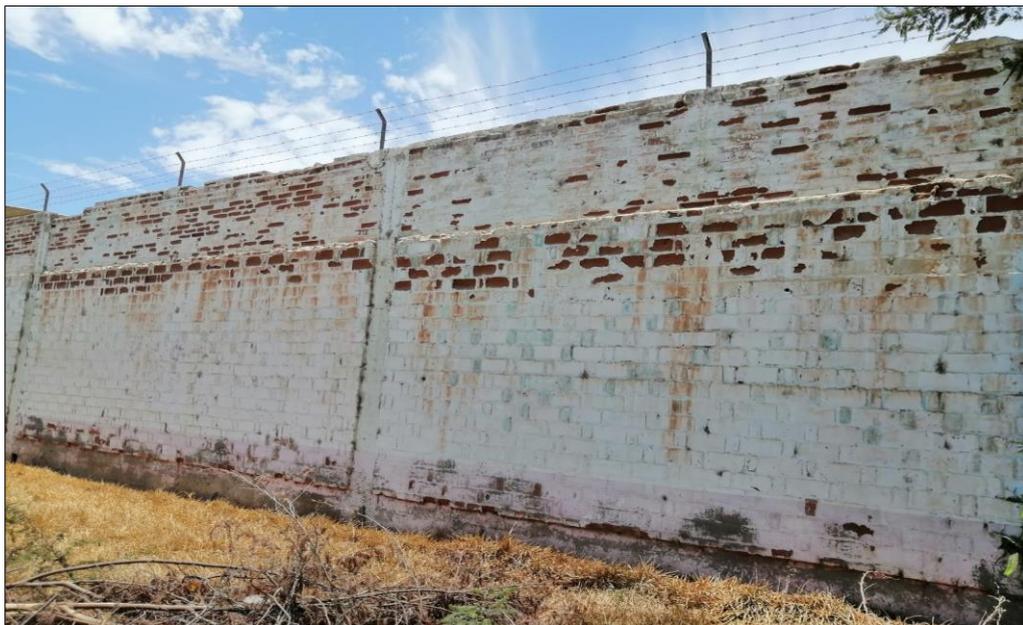
La imagen nos muestra la presencia de suciedad y erosión en la parte superior del muro en la Muestra N° 07 del cerco perimétrico del estadio.

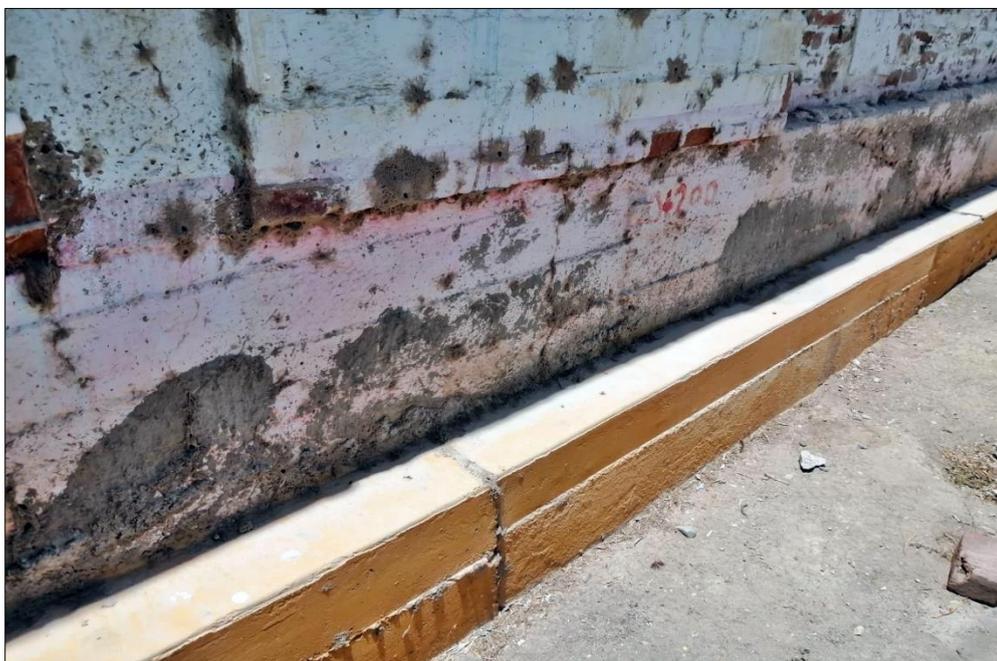
La imagen nos muestra la presencia de suciedad, erosión, grietas y fisuras en el sobrecimiento de la Muestra N° 08 del cerco perimétrico del estadio.
