UNIVERSIDAD CÉSAR VALLEJO

Mejoramiento del Pavimento Flexible de la Avenida 5 de Abril,
Trujillo, La Libertad

TESIS PARA OBTENER EL TÍTULO PROFESIONAL DE:

2021

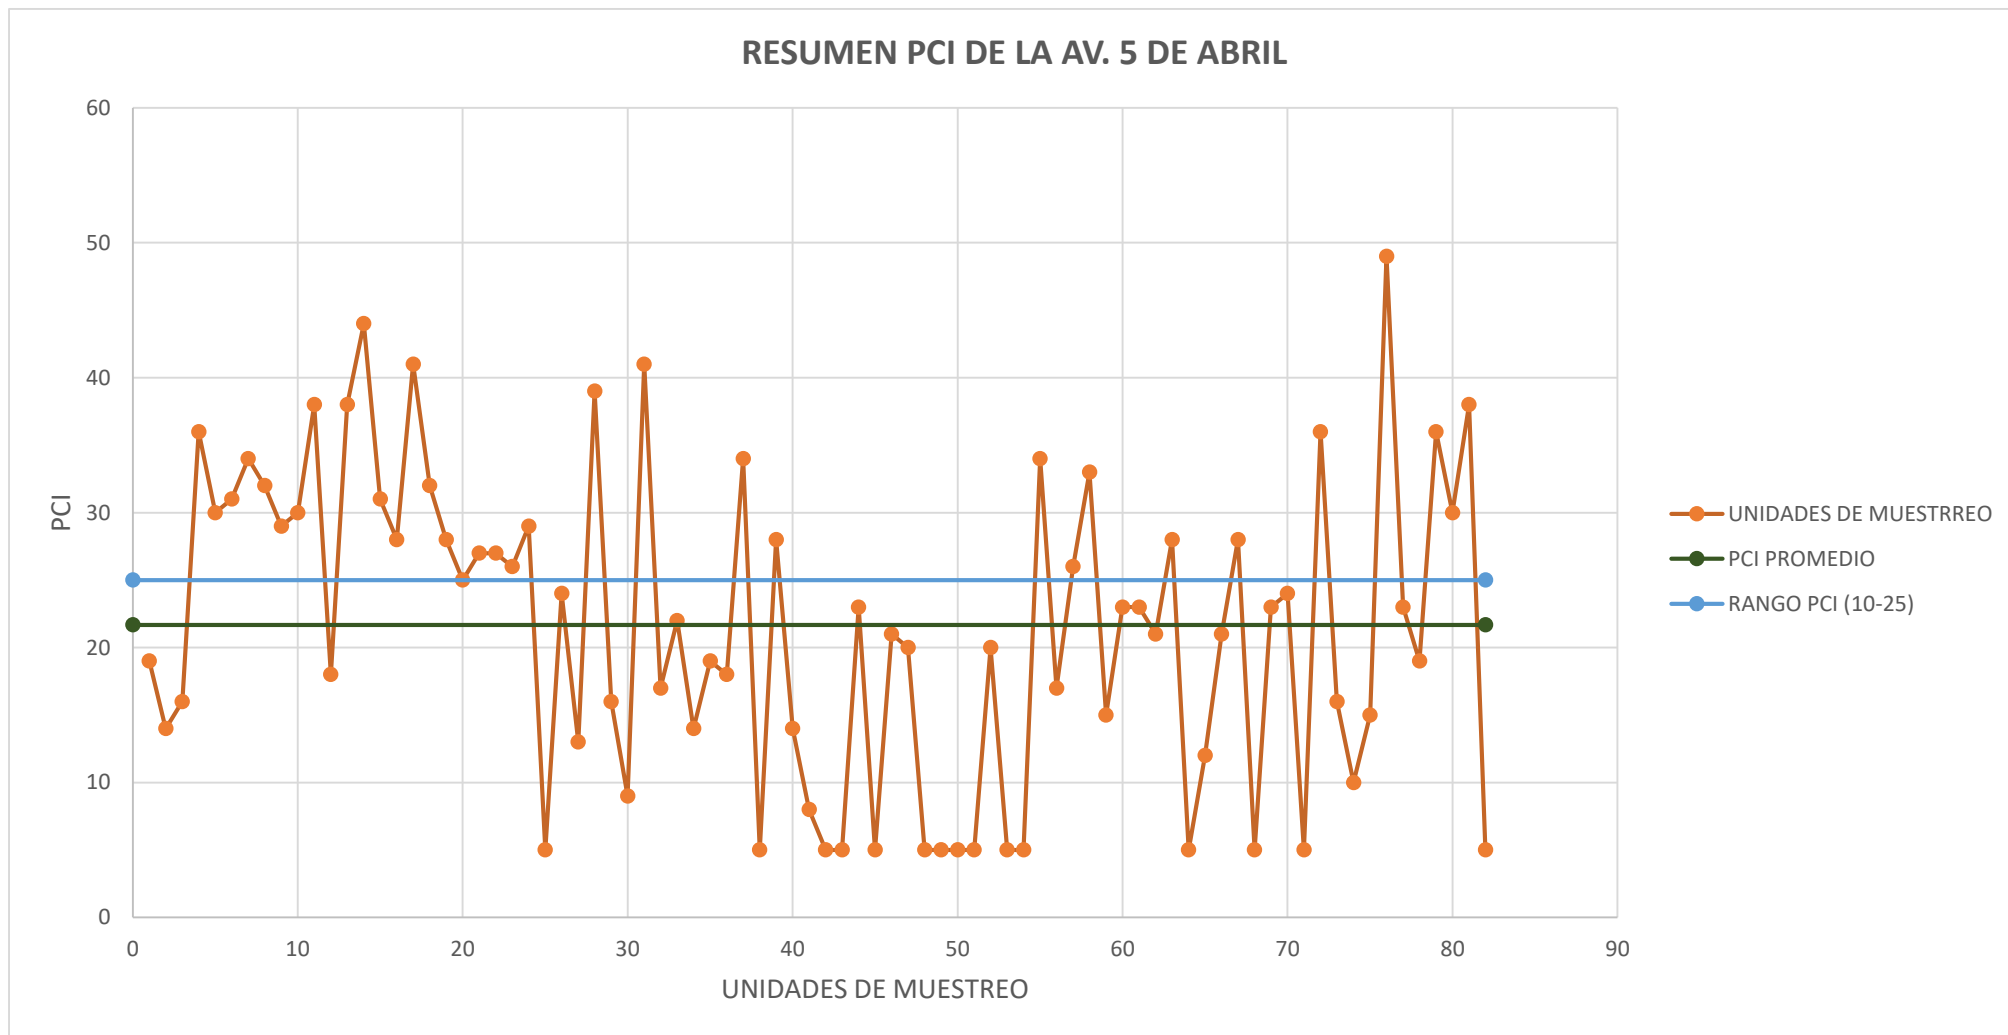
Figura 55. Resumen PCI - Av. 5 de Abril

80	229.80	80	2+913.90	-	2+952.20	4.9	70	30	MALO
81	229.80	81	2+955.70	-	2+994.00	4.9	62	38	MALO
82	165.00	82	2+997.50	-	3+025.00	0.0	95	5	FALLADO
PROMEDIO								22	MUY MALO
