UNIVERSIDAD CÉSAR VALLEJO

Propuesta de mejora de la planta de tratamiento de aguas
residuales del centro poblado de Musho -Yungay, 2021

**TESIS PARA OBTENER TÍTULO PROFESIONAL DE:
INGENIERO CIVIL**

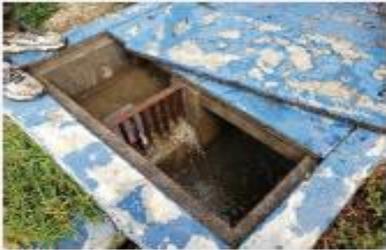
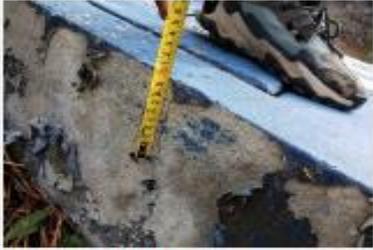
Figura N°02: Evaluación de las patologías en la Cámara de rejás

Descripción:		Se encuentra obstruido por las aguas residuales y por las malezas.	
Patología	Área lateral	Base	Área exterior
Grietas de esquina	-	-	0.12
Grieta lineal	-	-	0.25
Craquelado	-	-	0.20
Descascaramiento	-	-	1.20
Corrosión	0.5	-	-
Posibles causas:		Filtraciones, grietas y salitre.	
Observaciones:		Las partes laterales se encuentran dañadas lo cual ocasiona filtraciones.

Interpretación: En la figura N°02, se observa las patologías que afectan la cámara de rejas, se puede observar que existe 7.96% de corrosión, 19.11% de descascaramiento, 3.18% de craquelado, 3.98% de grietas lineales y 1.91% de grietas de esquina lo que hace un total del 36.15% de área afectada en la cámara de rejas.

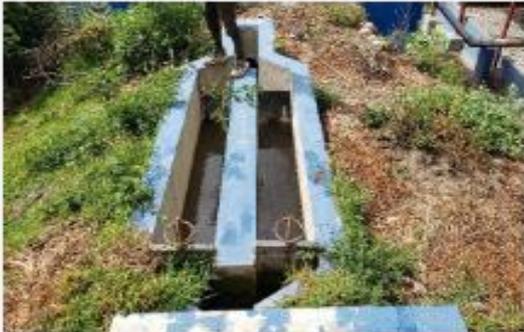
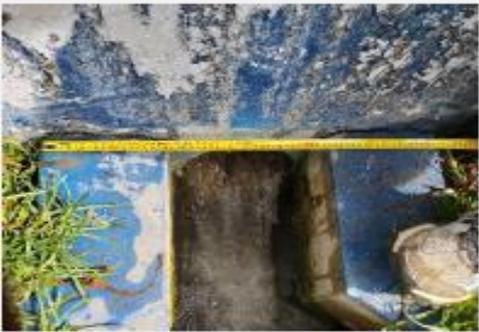
Descripción:		Se encuentra con grieta en la junta con el canal de entrada	
Patología	Área lateral	Base	Área exterior
Grietas de esquina	-	-	0.3
Grieta lineal	-	-	0.25
Craquelado	-	-	0.25
Descascaramiento	-	-	0.8
Corrosión	0.3	-	-
Posibles causas:		Filtraciones, grietas y salitre.	
Observaciones:		Las juntas se encuentran agrietadas y las compuertas se encuentran con corrosión.

Interpretación: En la figura N°07, se aprecian las patologías que afectan el desarenador, se puede observar que existe 4.21% de corrosión, 11.22% de descascaramiento, 3.51% de craquelado, 3.51% de grietas lineales y 4.21% de grietas de esquina lo que hace un total del 26.65% de área afectada en el Desarenador.

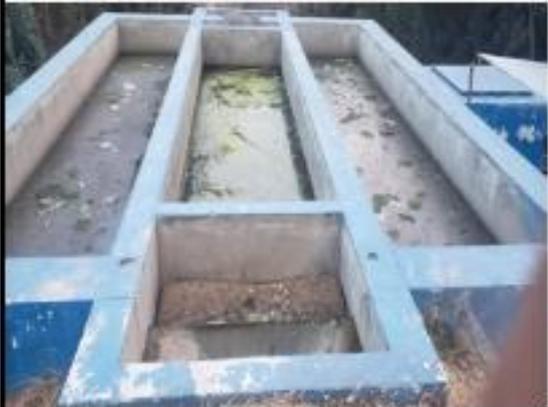
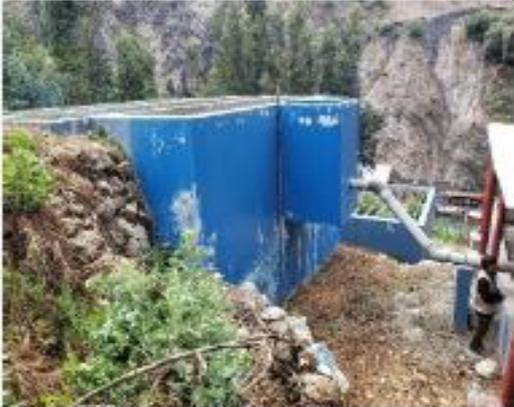
Figura N° 08: Evaluación de las patologías en el Tanque Imhoff.

Descripción:		Se encuentra obstruido por las aguas residuales y por las malezas.	
Patología	Área lateral	Base	Área exterior
Grietas de esquina	-	-	0,70
Grieta lineal	-	-	0.90
Craquelado	-	-	8.60
Salitre	-	-	12.40
Corrosión	-	-	-
Posibles causas:		Falta de mantenimiento y limpieza.	
Observaciones:

Interpretación: En la figura N°08, se observa las patologías que afectan el Tanque Imhoff, se puede observar que no existe corrosión debido a que no existe acero expuesto a la intemperie, existe 12.33% de Salitre, 8.55% de descascaramiento, 0.89% de grietas lineales y 0.70% de grietas de esquina lo que hace un total del 22.47% de área afectada en el Tanque Imhoff.

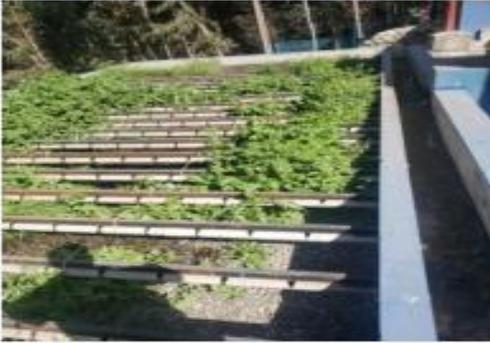
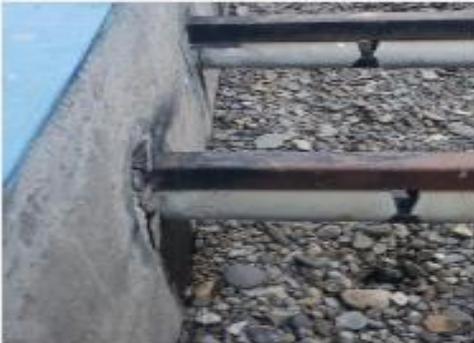
Descripción:		Se encuentra obstruido por las aguas residuales y por las malezas.	
Patología	Area lateral	Base	Area exterior
Grietas de esquina	-	-	0.12
Grieta lineal	-	-	0.10
Craquelado	-	-	0.10
Descascaramiento	-	-	0.30
Corrosión	2.5	-	-
Posibles causas:		Falta de limpieza y mantenimiento	
Observaciones:		Los tubos de acero se encuentran con corrosión en su mayoría y la tubería está en mal estado debido a la intemperie

Interpretación: En la figura N°11, se aprecia las patologías que afectan el Filtro Biológico, se puede observar que existe 10.55% de corrosión debido a que el acero se encuentra expuesto a la intemperie, 0.30% de descascaramiento, 0.10% de craquelado, 0.10% de grietas lineales y 0.12% de grietas de esquina lo que hace un total del 11.17% de área afectada en el Filtro Biológico.

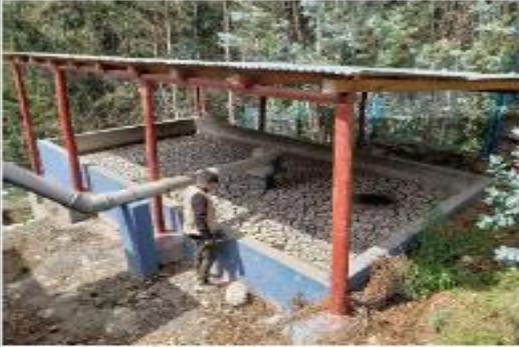
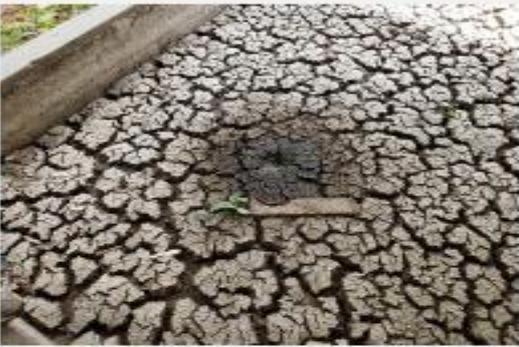
Figura N° 14: Evaluación de las patologías en el Lecho de secado.

Descripción:		Se encuentra obstruido por las por las malezas.	
Patología	Área lateral	Base	Área exterior
Grietas de esquina	-	-	0.10
Grieta lineal	-	-	0.20
Craquelado	-	-	0.15
Descascaramiento	-	-	0.20
Corrosión	-	-	0.05
Posibles causas:		Falta de mantenimiento	
Observaciones:		Se observo que la cobertura de calamina tiene un orificio el cual esta generando que el lecho de secado se encuentre en mal estado

Interpretación: En la figura N°14, se observa las patologías que afectan el lecho de secado, se puede observar que existe 0.16% de corrosión, 0.65% de descascaramiento, 0.49% de craquelado, 0.65% de grietas lineales y 0.33% de grietas de esquina lo que hace un total del 2.29% de área afectada en el Lecho de secado, siendo así una de las estructuras menos afectadas.

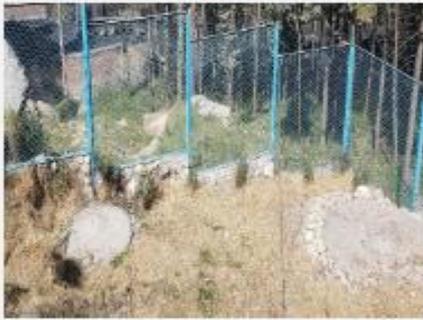
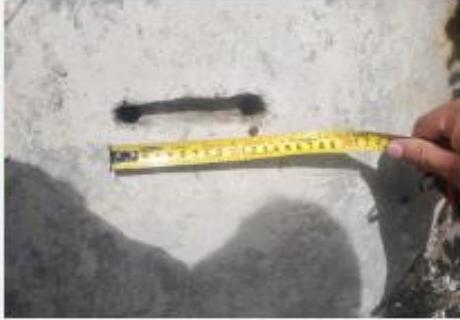
Descripción:		La estructura no está funcionamiento.	
Patología	Área lateral	Base	Área exterior
Grietas de esquina	-	-	-
Grieta lineal	-	-	0.4
Craquelado	-	-	-
Descascaramiento	-	-	-
Corrosión	-	-	-
Posibles causas:		Falta de limpieza y mantenimiento	
Observaciones:		Desgaste de concreto y salitre

Interpretación: En la figura N°17, se observa las patologías que afectan los Pozos Percoladores, se puede observar que no existe corrosión debido a que las agarraderas fueron sustraídas y no existe acero a la intemperie, tampoco existe descascaramiento ni craquelado debido a que no está pintada, lo único que se pudo observar fueron grietas lineales las cuales representan el 11.30% de la estructura.

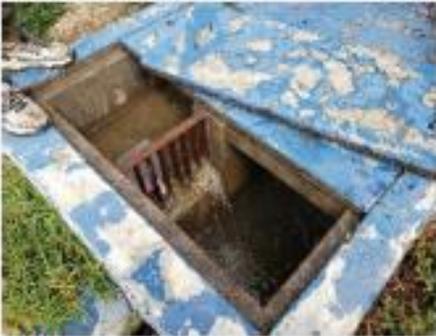
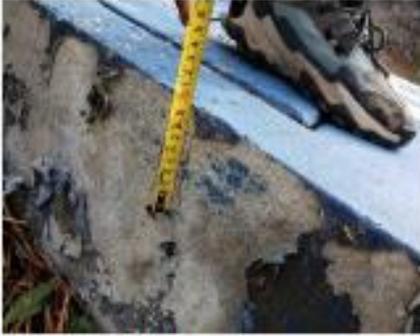
Descripción:		Se encuentra obstruido por las aguas residuales y por las malezas.	
Patología	Área lateral	Base	Área exterior
Grietas de esquina	-	-	0.12
Grieta lineal	-	-	0.25
Craquelado	-	-	0.20
Descascaramiento	-	-	1.20
Corrosión	0.5	-	-
Posibles causas:		Filtraciones, grietas y salitre.	
Observaciones:		Las partes laterales se encuentran dañadas lo cual ocasiona filtraciones.

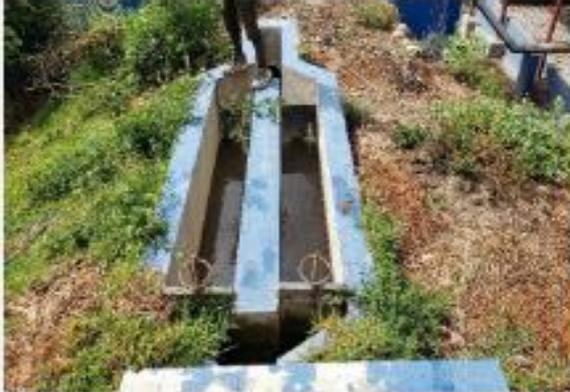
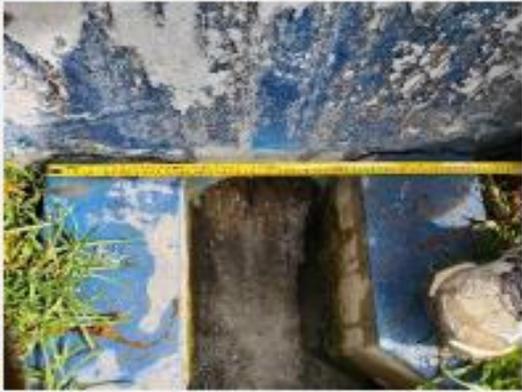
Descripción:		Se encuentra con grieta en la junta con el canal de entrada	
Patología	Área lateral	Base	Área exterior
Grietas de esquina	0.5	-	0.12
Grieta lineal	-	-	0.25
Craquelado	-	-	0.25
Descascaramiento	0.10	-	0.8
Corrosión	0.20	-	-
Posibles causas:		Filtraciones, grietas y salitre.	
Observaciones:		Las juntas se encuentran agrietadas y las compuertas se encuentran con corrosión.

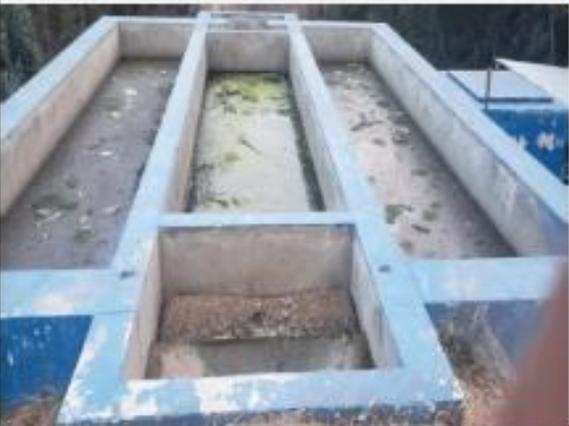
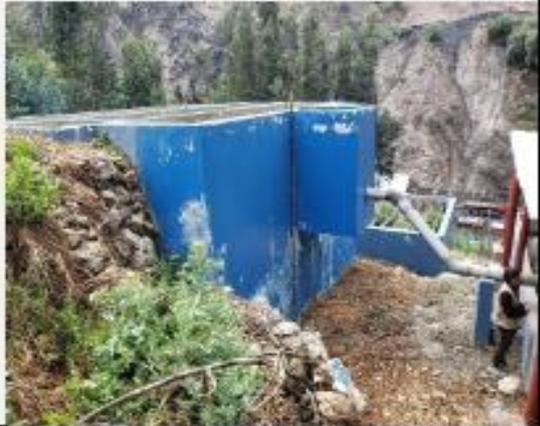
Descripción:		Se encuentra obstruido por las aguas residuales y por las malezas.	
Patología	Área lateral	Base	Área exterior
Grietas de esquina	0.10	-	0,20
Grieta lineal	0.20	-	0.50
Craquelado	-	-	0.30
Salitre	0.8	-	1.5
Corrosión	-	-	-
Posibles causas:		Falta de mantenimiento y limpieza.	
Observaciones:

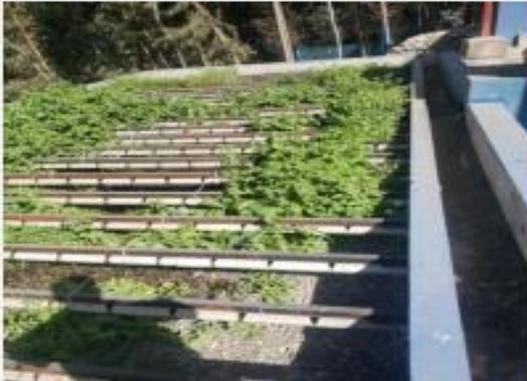
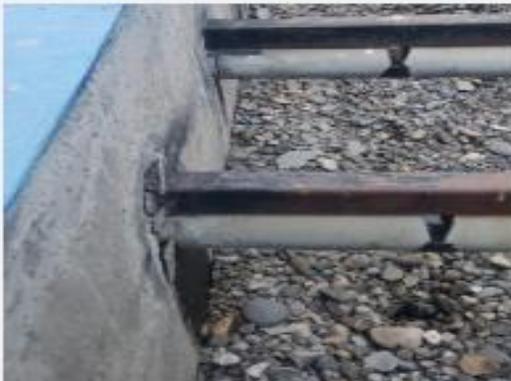
Descripción:		Se encuentra obstruido por las aguas residuales y por las malezas.	
Patología	Área lateral	Base	Área exterior
Grietas de esquina	-	-	0.12
Grieta lineal	-	-	0.25
Craquelado	-	-	0.15
Descascaramiento	-	-	0.30
Corrosión	2.5	-	-
Posibles causas:		Falta de limpieza y mantenimiento	
Observaciones:		Las partes internas y externas se encuentran con grietas y craquelado

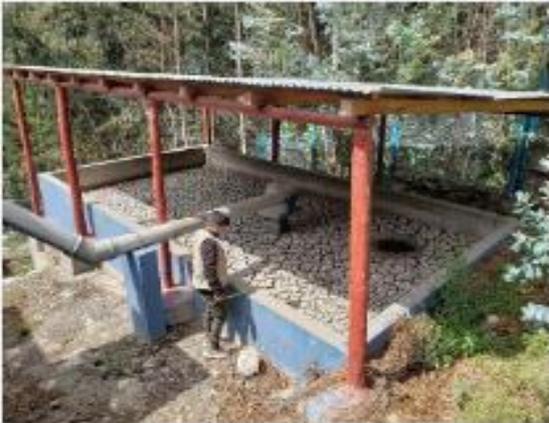
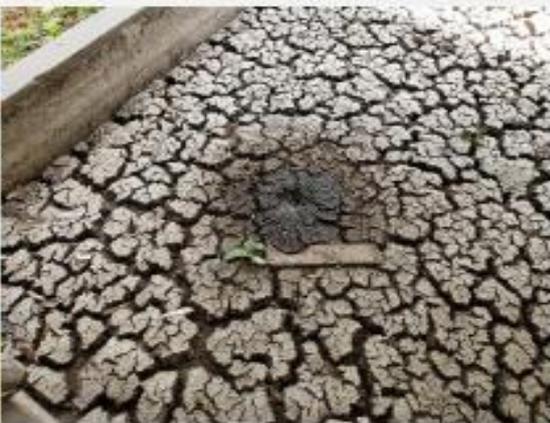
Descripción:		Se encuentra obstruido por las por las malezas.	
Patología	Área lateral	Base	Área exterior
Grietas de esquina	-	-	0.1
Grieta lineal	-	-	0.2
Craquelado	-	-	0.4
Descascaramiento	-	-	0.2
Corrosión	-	-	0.1
Posibles causas:		Falta de limpieza	
Observaciones:

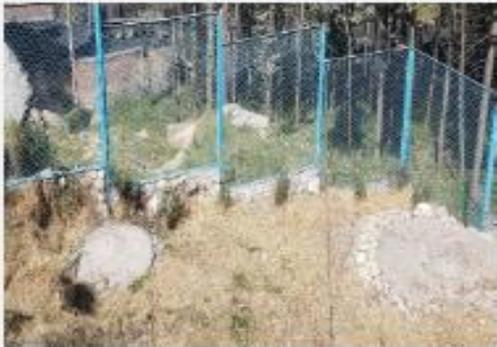
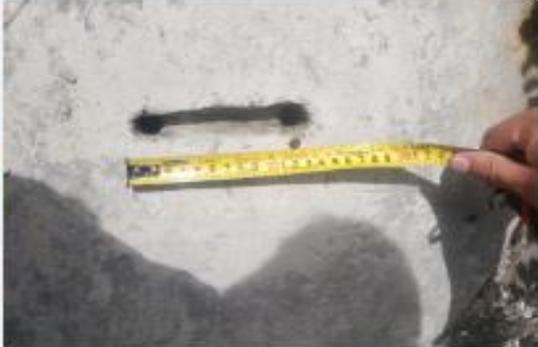
Descripción:		La estructura no está funcionando.	
Patología	Área lateral	Base	Área exterior
Grietas de esquina	-	-	-
Grieta lineal	-	-	0.4
Craquelado	-	-	-
Descascaramiento	-	-	-
Corrosión	-	-	-
Posibles causas:		Falta de limpieza y mantenimiento	
Observaciones:		Desgaste de concreto y salitre

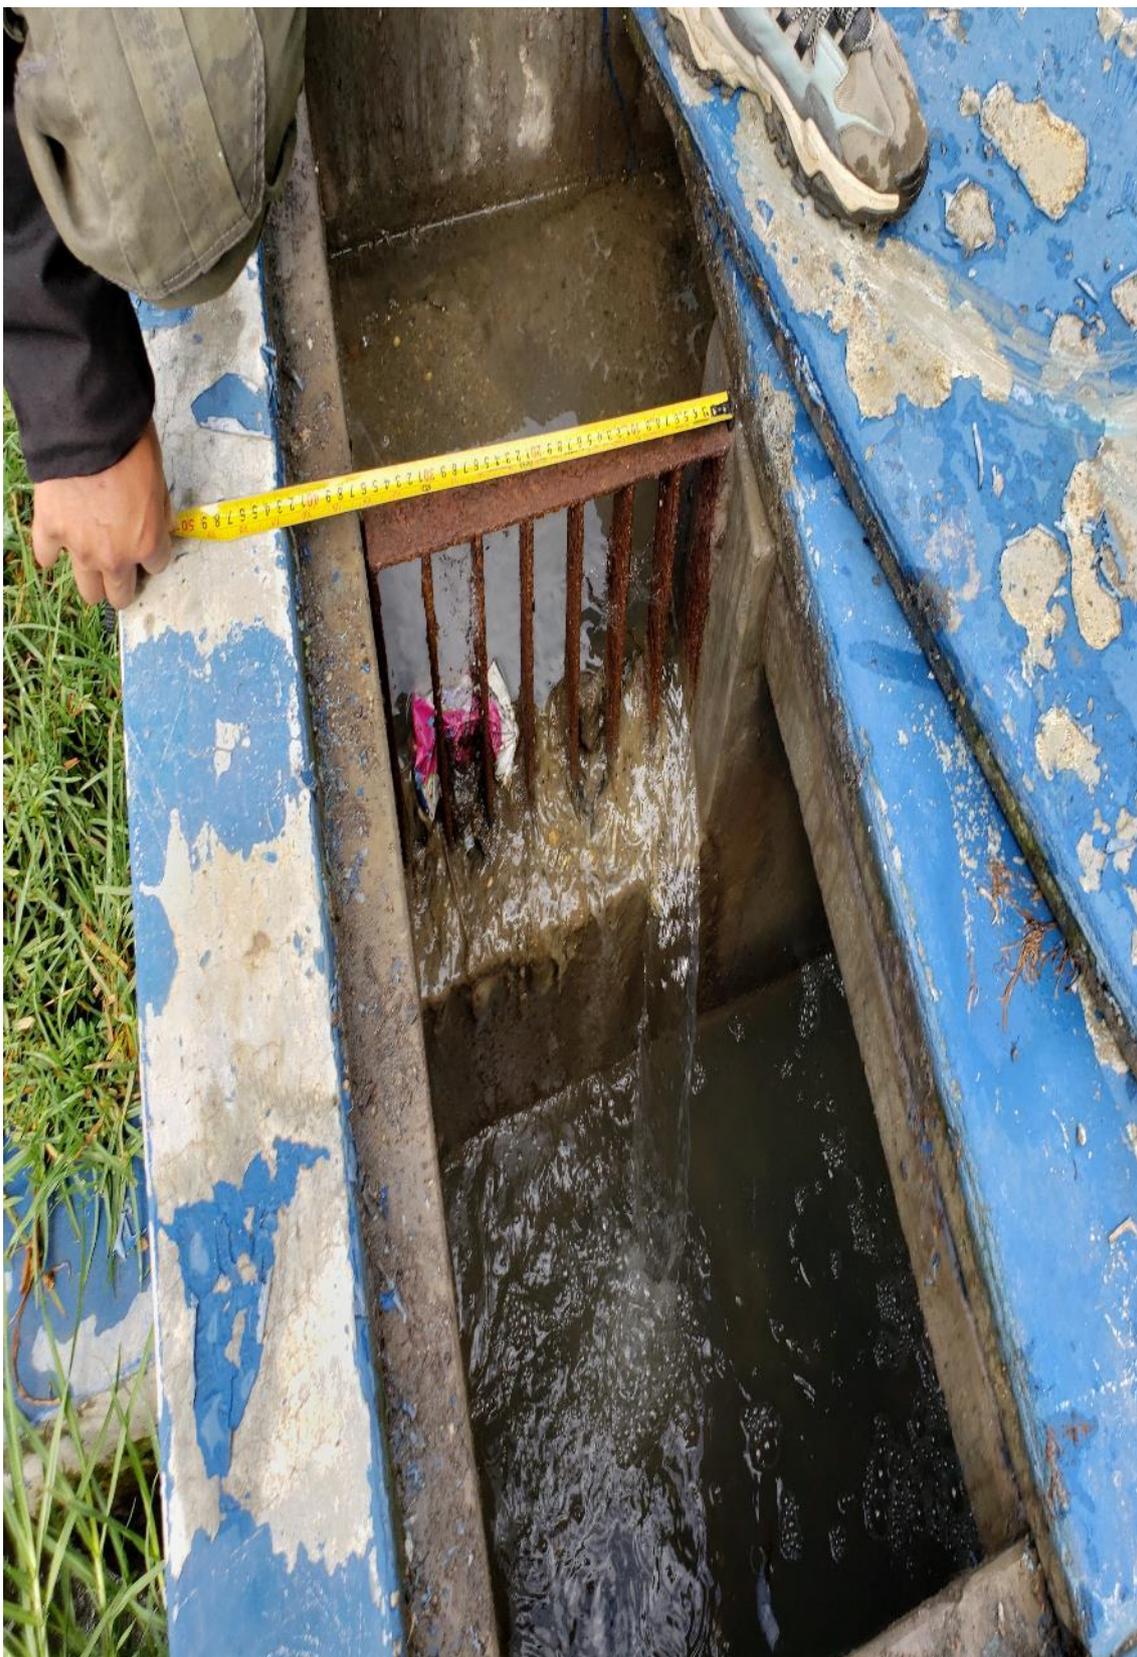
Anexo 35 – Medición del acero corroído en la cámara de rejas
