UNIVERSIDAD CÉSAR VALLEJO

**“Evaluación de las Patologías del Pavimento Rígido de la AV. Piura
cuadra 01 hasta cuadra 03, Provincia de Tumbes - 2021”**

TESIS PARA OBTENER EL TÍTULO PROFESIONAL DE:

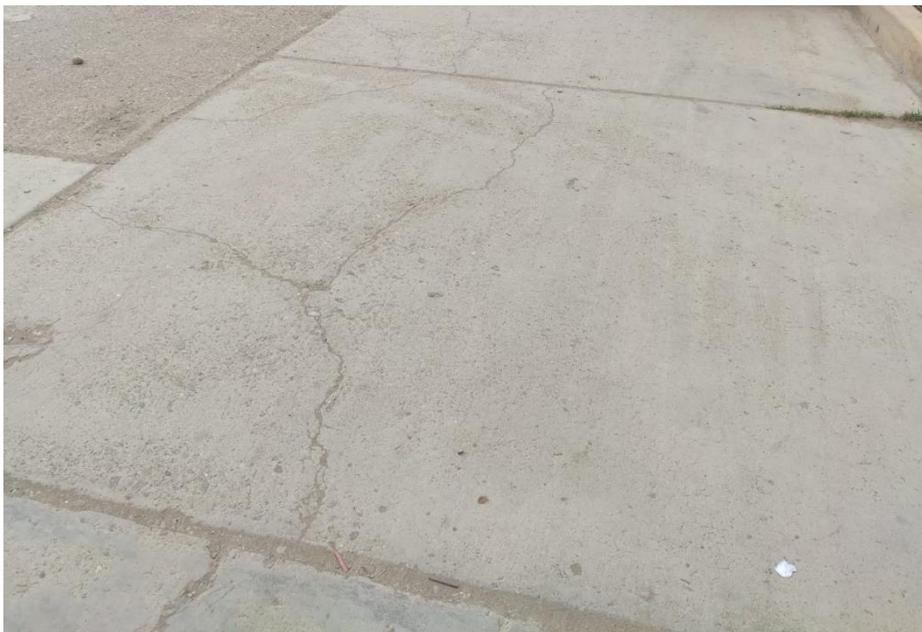
Figura 2 : Falla losa dividida

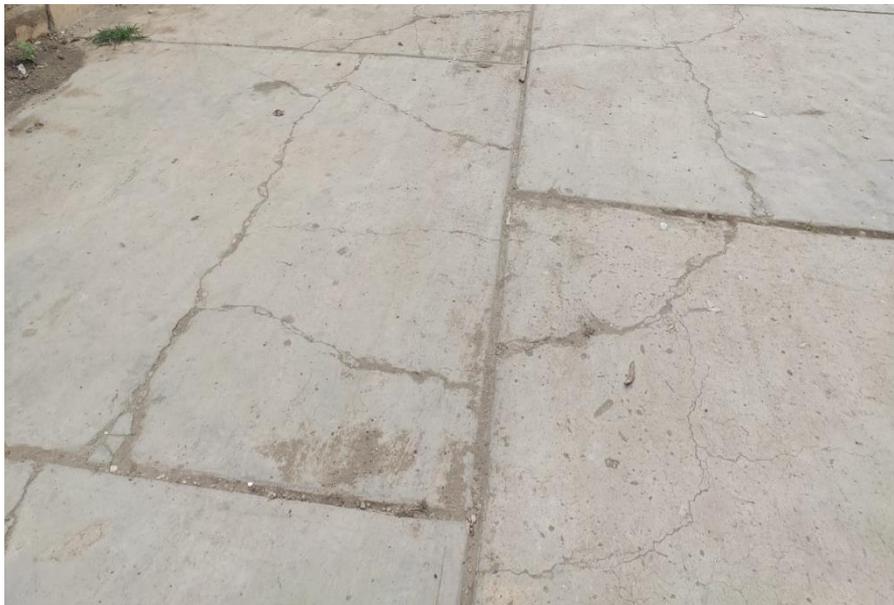
Figura 3 Falla del daño del sello de la junta, fisuras transversales y roturas

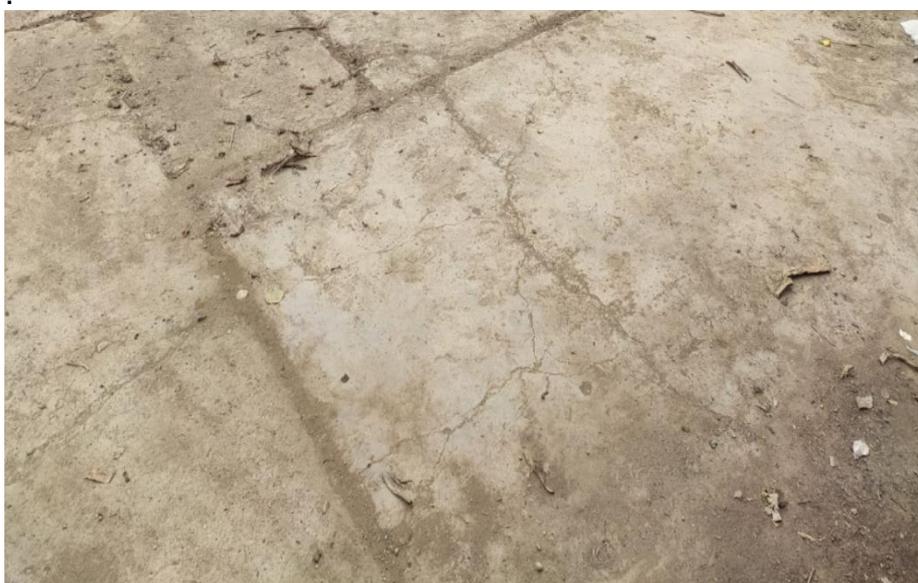
Figura 4 Falla de grietas lineal

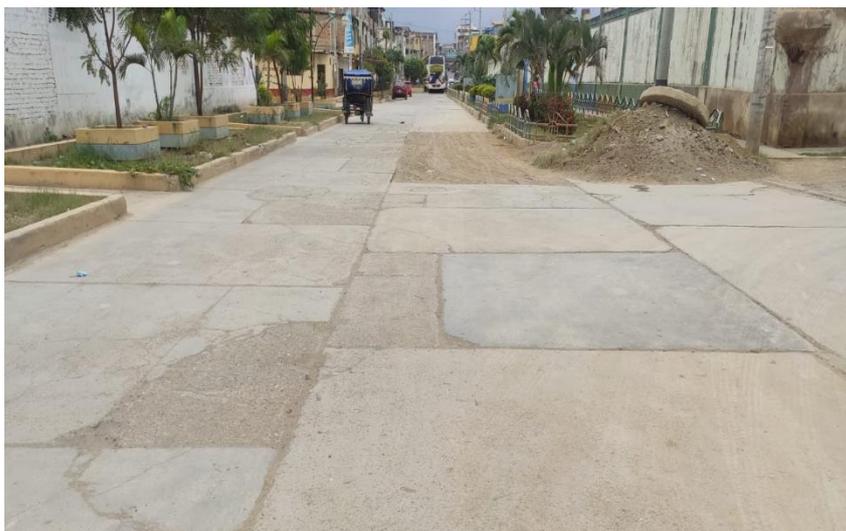
Figura 5 Falla de parche grande

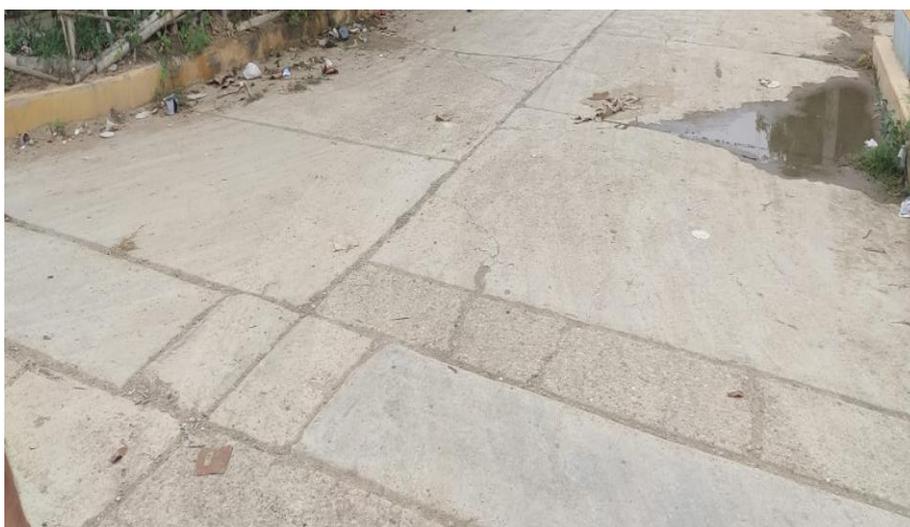
Figura 6 Falla de parche pequeño

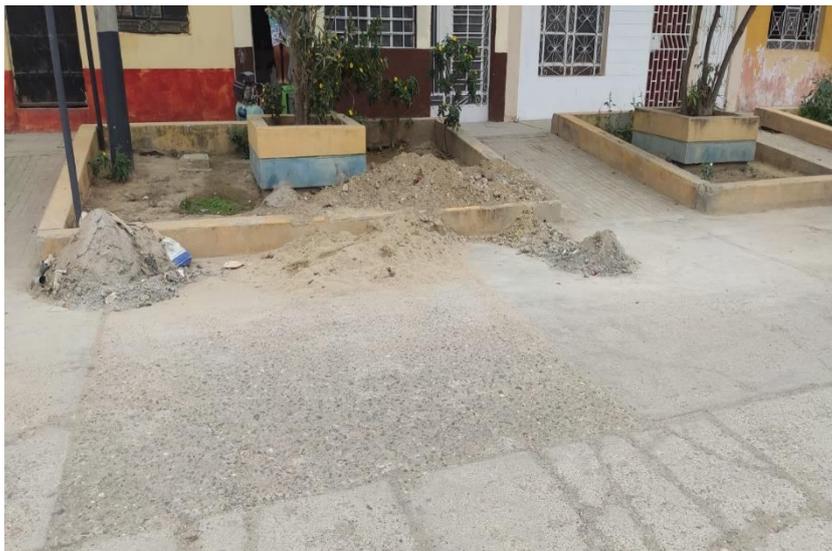
Figura 7 Falla de pulimiento de agregados

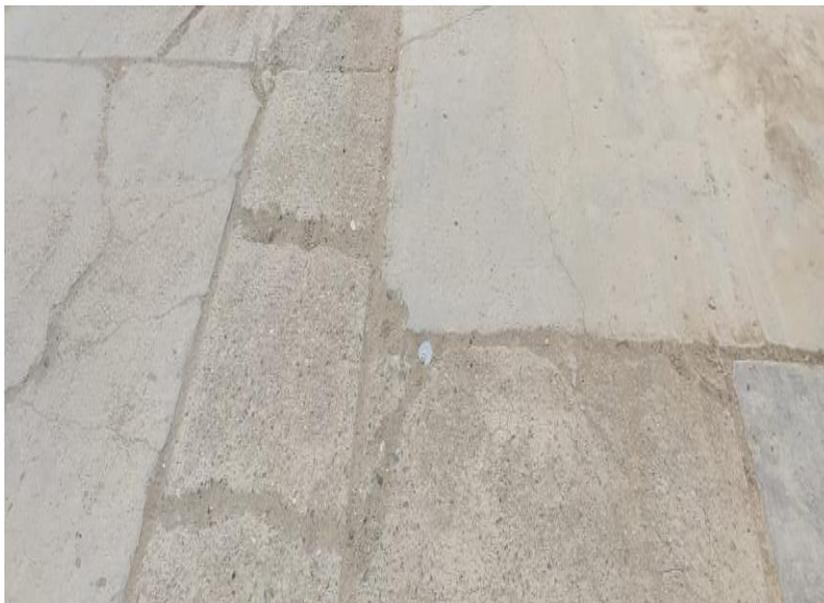
Figura 8 Falla de descascaramiento de esquina

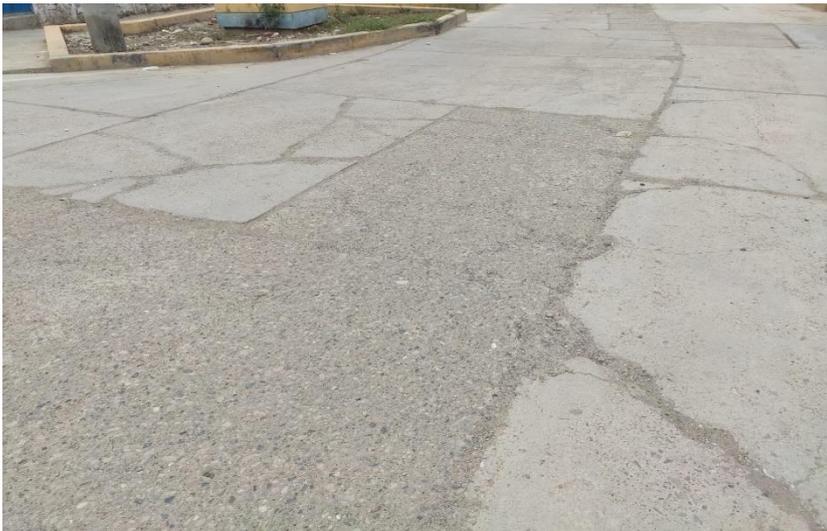
Figura 9 Falla de descascaramiento de juntas

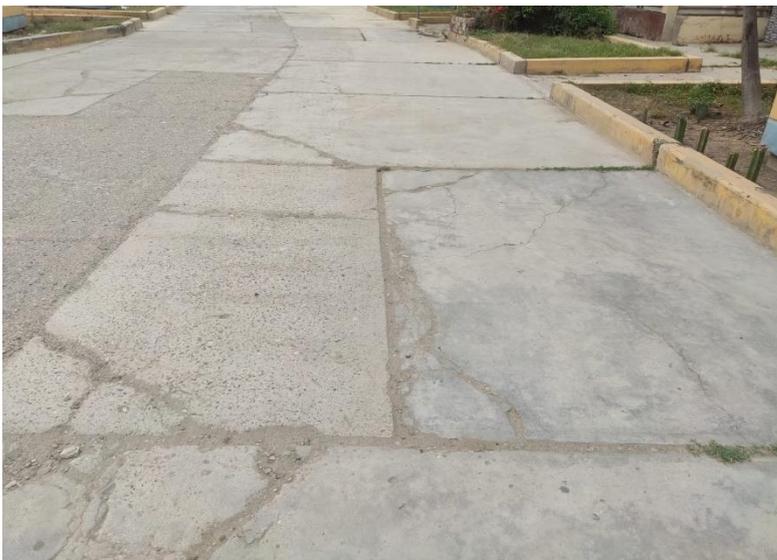
Figura 10 NO cuenta con drenaje

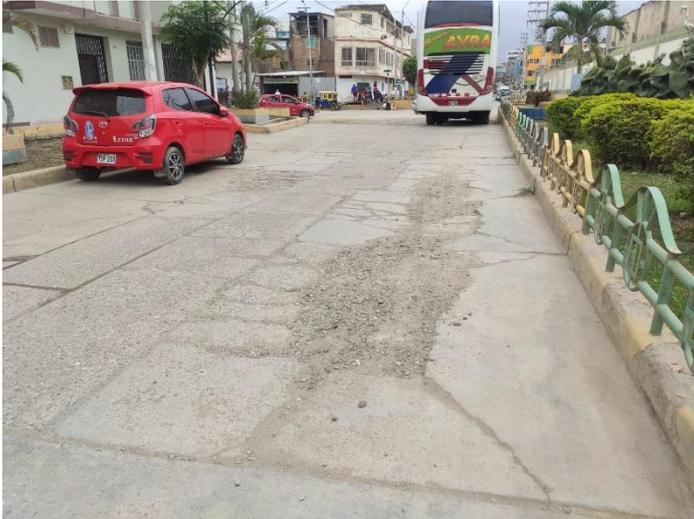
Figura 11 Presencia de vehículos pesados
