## **Rehabilitierung des Oberbeckens 1 des Pumpspeicherkraftwerks Coo in Belgien**

# Rehabilitierung des Oberbeckens 1 des Pumpspeicherkraftwerks Coö in Belgien

*Rehabilitation of Upper Reservoir 1 of the Pumped Storage Plant  
Coö in Belgium*

**Florian Höllerhage**

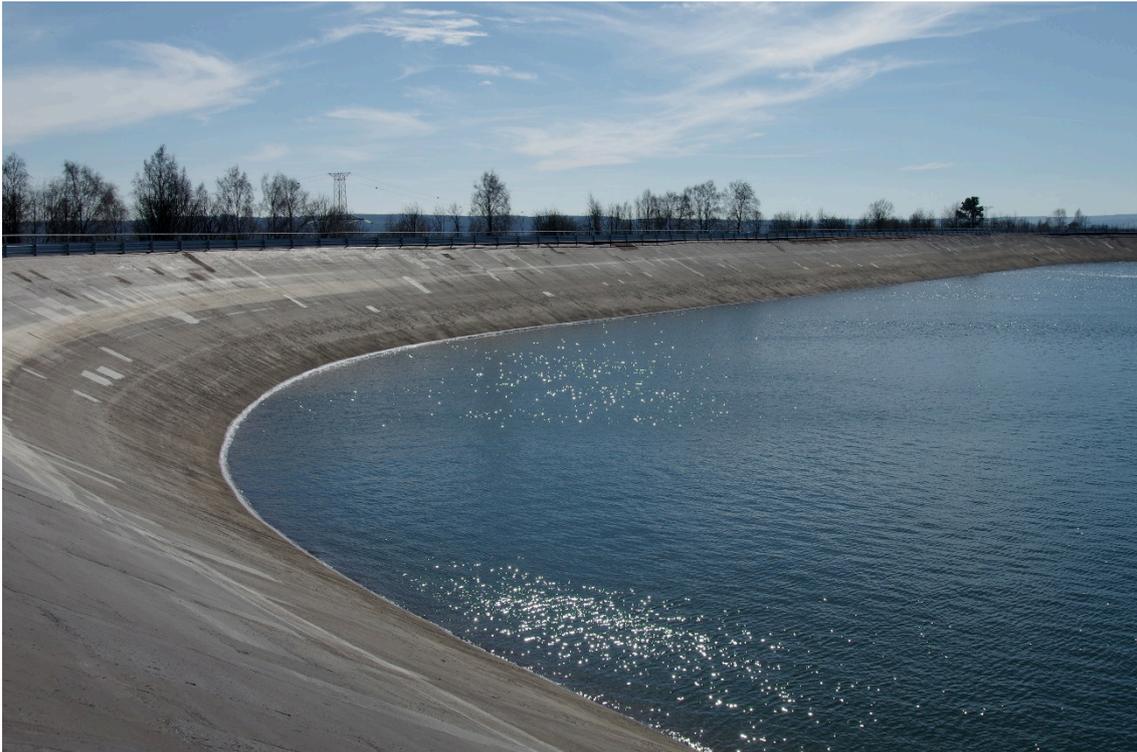
Nach fast 50 Jahren im Betrieb hat die Asphaltabdichtung des Oberbeckens 1 mit einem Speichervolumen von etwa 4'000'000 m<sup>3</sup> das Ende seiner wirtschaftlichen Gebrauchstauglichkeit erreicht. Immer häufiger bildeten sich Risse in der Oberfläche, durch die Wasser in den Dammkörper eindringen konnte. Bei größeren Leckagen musste der Betrieb unterbrochen und die Risse schnellstmöglich lokal ausgebessert werden. Zusätzlich mussten jedes Jahr aufwendige Wartungsarbeiten durchgeführt werden (siehe Abb. 2). Um die Stabilität des Ringdamms zu gewährleisten, einen unterbrechungsfreien Betrieb zu ermöglichen und die Kosten für den Unterhalt zu begrenzen, wurde entschieden, eine grundlegende Rehabilitation der 100'000 m<sup>2</sup> umfassenden Dichtschicht durchzuführen.

Abb. 2: Böschung des Oberbeckens 1 mit sichtbaren Ausbesserungsmaßnahmen

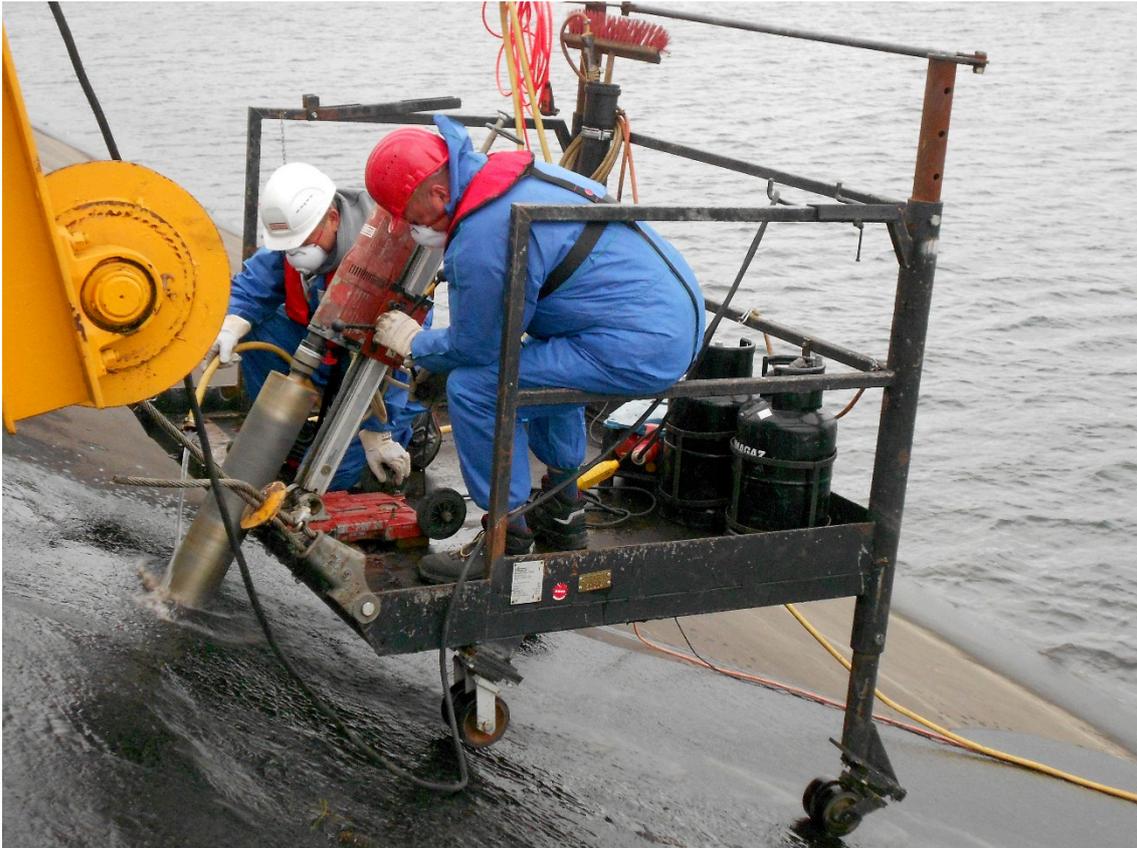
Üblicherweise wird zur Rehabilitation bei ähnlichen Vorhaben die bestehende Asphalt dichtschicht komplett abgefräst und anschließend eine neue Dichtung aufgebracht. Allerdings wurde im Oberbecken 1 der Asphaltbeton mit Asbestfasern verstärkt. Messungen zeigten eine Konzentration von etwa  $0,010 \text{ Fasern/cm}^3$ . Aufgrund der hohen Umweltauflagen an die Rehabilitierung im Zusammenhang mit einer Asbestfreisetzung plante der Bauherr Electrabel eine Lösung, bei der die Altlast eingekapselt werden sollte. Der Bauherr schlug Untersuchungen einer Abdichtung mittels Aufbringung einer Geomembran auf die bestehende Oberfläche vor. Tractebel beschäftigte sich in der Machbarkeitsstudie vor allem mit der Frage, wie eine Geomembran auf der Böschung befestigt werden kann. Die Windlasten in der Wasserwechselzone stellten eine besondere Herausforderung an das Design. Die Verankerung der Geomembran muss große Kräfte aufnehmen können. Um das vorhandene Material und seine Fähigkeit Kräfte aufzunehmen beurteilen zu können, wurden mehrere Bohrkerne entnommen und im Labor untersucht (siehe Abb. 3).

Abb. 3: Entnahme eines Bohrkerns mit entsprechenden Sicherheitsmaßnahmen

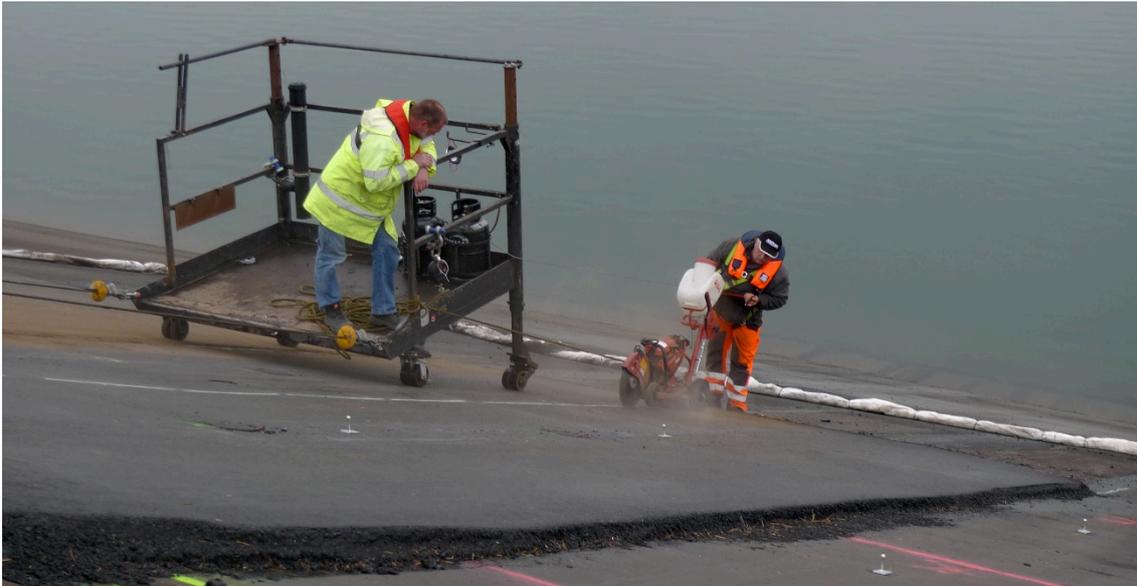
Abb. 4: Asphalttestfeld mit Messpunkten

Da sich abzeichnete, dass die Geomembranlösung technisch sehr anspruchsvoll und dadurch kostenintensiv sein würde, untersuchte Tractebel parallel mit spezialisierten Unternehmen Möglichkeiten einer begrenzten Oberflächenbehandlung im Bestand und der Aufbringung einer neuen Asphaltbetondichtung. Durch oberflächliches Fräsen von nur 5-20 mm würde die Menge an freigesetztem Asbest und kontaminiertem Fräsgut gering gehalten. Die relativ große Spanne der Frästiefe wird durch die Unebenheit der Oberfläche bedingt. Die hergestellte Rauigkeit sollte dabei ausreichen, um eine stabile Verbindung zwischen alter und neuer Asphaltenschicht herzustellen. Für ein solches Verfahren existierten für Maßnahmen dieser Größenordnung bis dato jedoch noch keine Referenzen. Zur weiteren Untersuchung wurde ein Testfeld auf der Böschung des Oberbeckens 1 gebaut (siehe Abb. 4). Über Messpunkte wurde kontrolliert, ob der neue Asphaltbeton kriecht und das Feld auf der Böschung abrutscht. Innerhalb eines Jahres wurden keine Verformungen festgestellt. Aufgrund dieser Messergebnisse haben Electrabel und Tractebel die Methode als geeignet bewertet und für die Rehabilitierung in Betracht gezogen.

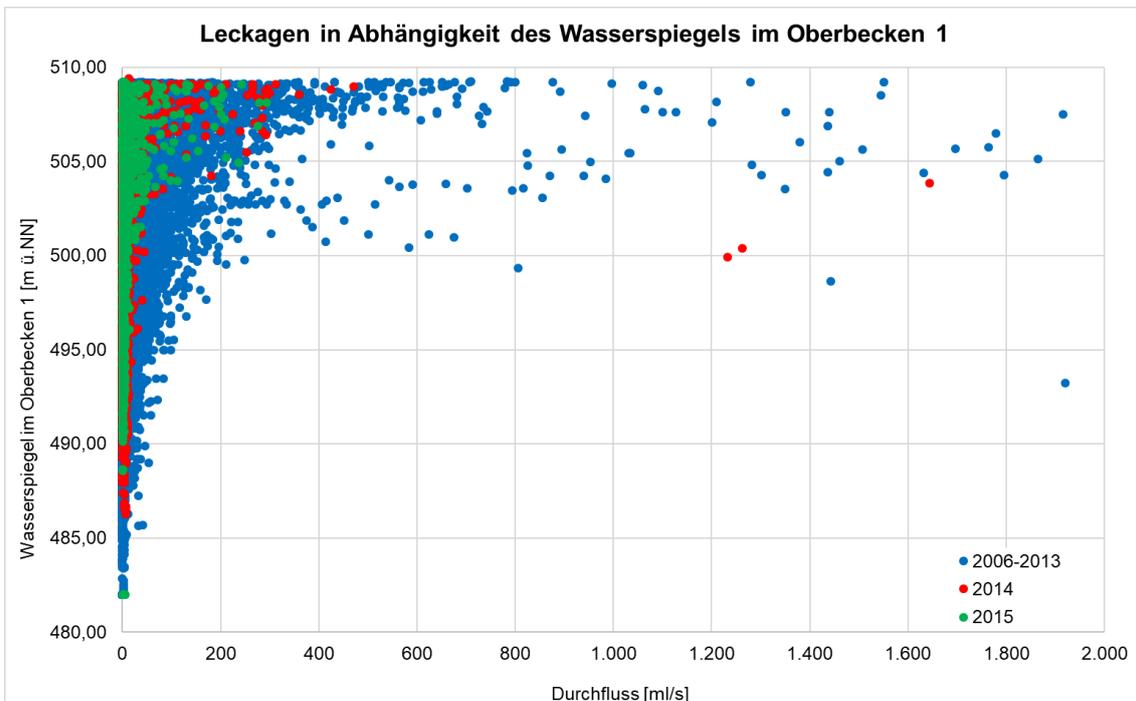
Ein weiterer wichtiger Baustein zur Begrenzung des Rehabilitierungsumfangs und der Kosten war die Auswertung und Analyse aller Schäden der letzten zehn Jahre. In Abb. 5 repräsentiert jeder Punkt eine gemessene Leckage. Auf der Abszisse ist der im Drainagesystem gemessene Durchfluss in ml/s aufgetragen, der Aufschluss über die Größe der Leckage gibt. Auf der Ordinate ist der zugehörige Wasserstand im Oberbecken 1 aufgetragen. Die Beckensohle liegt im Mittel auf etwa 482.00 m ü.NN und die Dammkrone auf 510.00 m ü.NN.

Abb. 5: Leckagen in Abhängigkeit des Wasserspiegelniveaus im Oberbecken 1

Aus der Datenanalyse konnte Tractebel erkennen, dass die Anzahl und Größe der Schäden oberhalb von 500 m ü.NN exponentiell zunimmt. Durch den Betrieb des Pumpspeichers schwankt der Wasserspiegel in den Speicherbecken kontinuierlich. Besonders der obere Teil der Beckenböschungen ist tagsüber oft nicht mit Wasser bedeckt und somit der UV-Strahlung durch die Sonne ausgesetzt. Diese führt beim Asphalt zu einer schnelleren Alterung und Ermüdung des Materials. Auf Grundlage dieser Auswertung wurde entschieden, nur die Beckenböschung oberhalb 496 m ü.NN zu rehabilitieren. Dadurch konnte der Umfang der Baumaßnahmen von etwa 100'000 m<sup>2</sup> auf 54'000 m<sup>2</sup> reduziert werden.

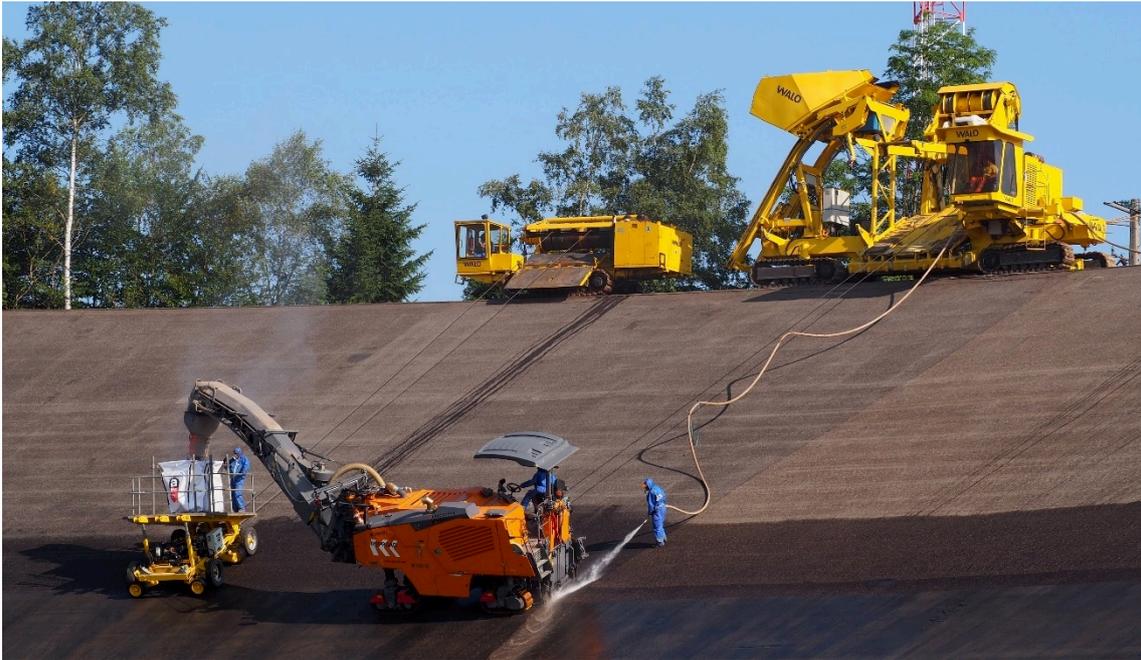
Abb. 6: Fräsarbeiten auf der Beckenböschung

Tractebel hat die Bauausführung überwacht, die im Herbst 2019 erfolgreich und zur vollsten Zufriedenheit des Bauherrn zum Abschluss gebracht wurde. Aufgrund der guten Kooperation aller Beteiligten wurden die besonderen Umweltauflagen hinsichtlich Asbestfreisetzung und -entsorgung während der Fräsarbeiten (siehe Abb. 6) optimal koordiniert und erfolgreich umgesetzt.

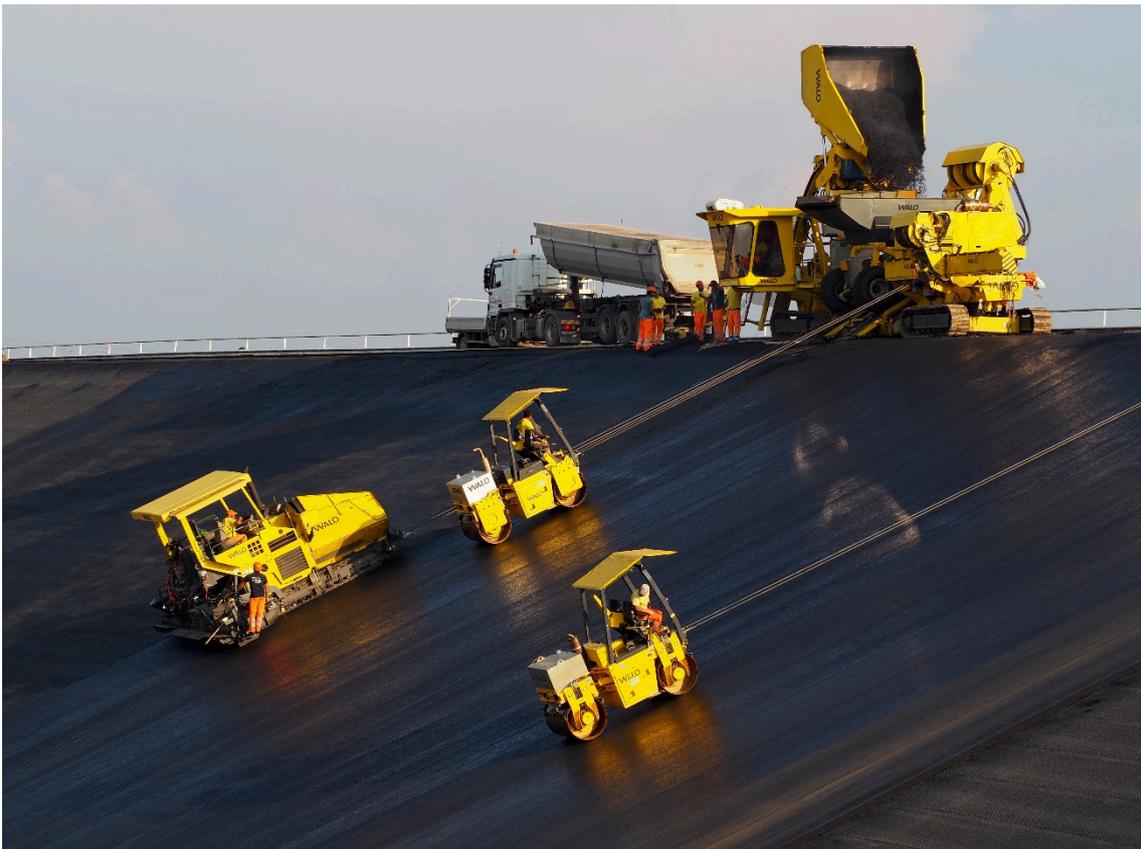
Abb. 7: Asphalteinbau auf der Böschung

Hervorzuheben sind Logistik und Bauablauf der Asphaltarbeiten, die der Unternehmer speziell für den Asphalteinbau auf Böschungen entwickelt hat (siehe Abb. 7). Generell werden alle Baumaschinen durch Drahtseile von den auf der Dammkrone stehenden Winden gesichert. Die LKW dienen im Rückwärtsgang auf der schmalen Kronenstraße an und kippen den heißen Asphalt in einen an der Winde befindlichen Behälter. Dieser wiederum entlädt das Material in eine mobile Mulde mit Gummireifen. Die Mulde wird am Stahlseil die Böschung heruntergelassen und befüllt den Asphaltfertiger, der sich, von der Winde gezogen, die Böschung hocharbeitet. Schließlich folgt die mehrfache Verdichtung durch Vibrationswalzen, die ebenfalls an Drahtseilen befestigt sind.
