Trabajo Fin de Grado

Grado en Geología

Riesgos geológicos en el entorno del embalse de Montearagón

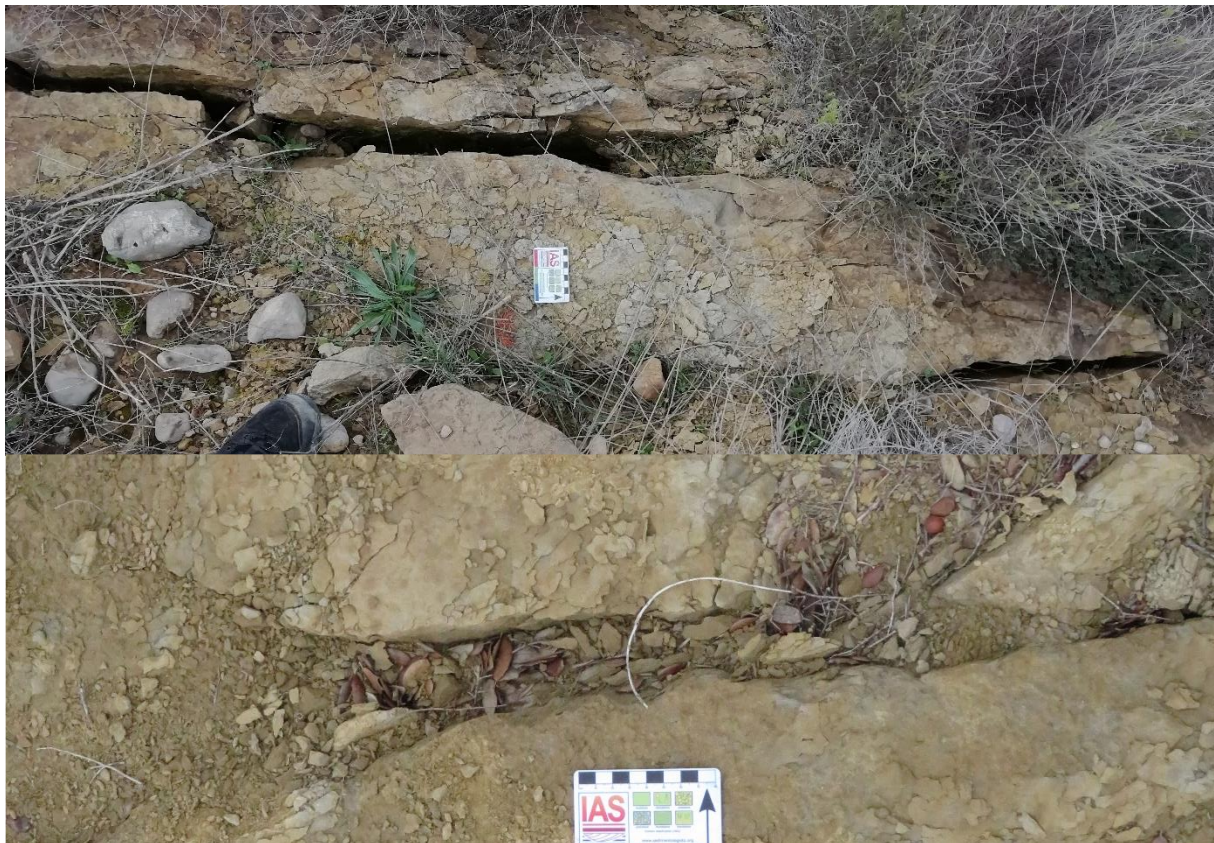
Las fracturas no presentan desplazamiento vertical entre labios, cuya abertura va desde 0,5 a 7 cm y dejando una rugosidad entre media y alta, obteniendo a partir de los perfiles estandarizados de rugosidad de Barton y Choubey (1977) un índice JRC de rugosidad desde 5 hasta 10, con mayor abundancia en la parte media (6-8). El espaciado entre fracturas no es constante, pudiendo encontrar varias fracturas cercanas con espaciados de 20 a 30 cm y puntos donde el espaciado es métrico o incluso fracturas aisladas.

En las aberturas de las areniscas no se aprecia un flujo continuado, pero la alteración superficial de sus bordes superiores indica el paso de agua por las fisuras en otros momentos. En estas, el relleno es lavado y disgregado por lo que no queda rastro y se favorece su ampliación por el crecimiento de vegetación (Fig. 6 Sup.). En aquellas fracturas que sí presentan relleno (Fig. 6 Inf.), este se compone tanto de arcillas como de limos y arenas sueltas y sin cementar.

Figura 6. Fracturación vista en planta. Superior: Abertura sin relleno y abundante vegetación y humedad. Inferior: Abertura con relleno de material limoso y materia orgánica arrastrada.

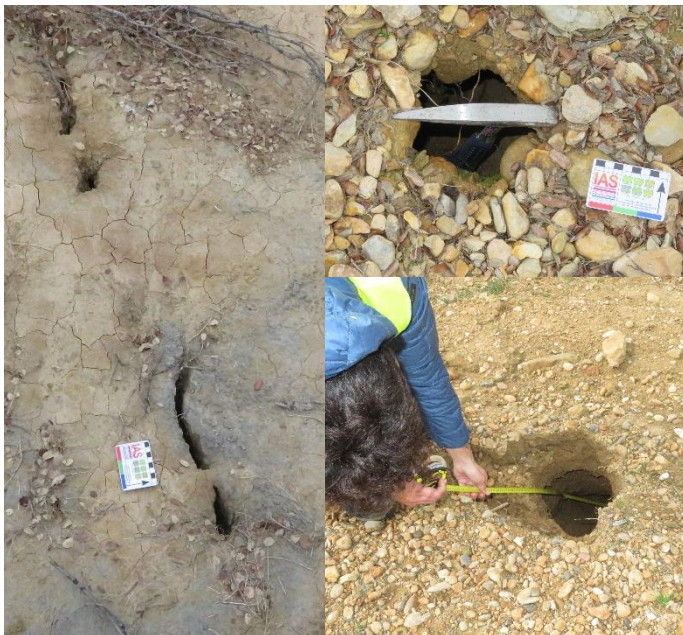
Los procesos de *piping* (o sufosión), definidos por Chorley (1978) como: “la formación de conductos (*pipes*) naturales en el suelo u otros depósitos no consolidados por eluviación o por procesos de erosión diferencial subsuperficial”, se pueden encontrar a lo largo de todo el entorno del embalse. Su aparición tiene lugar, tanto en los campos de cultivos y caminos, como en las nuevas vías y taludes realizados tras la construcción del embalse, lo que implica una rápida evolución y desarrollo. En superficie quedan representados por orificios (en algunos casos conectados) de hasta 20 cm de diámetro y alcanzando el metro de profundidad (Fig. 7)., De manera excepcional y en puntos donde el agua encauzada en las bajantes se desvía del cauce diseñado, se produce un *piping* intenso con cavidades de diámetro y desarrollo subterráneo de escala métrica (Fig. 8, C) y E)).

Figura 7. Eventos de *piping* a menor escala.

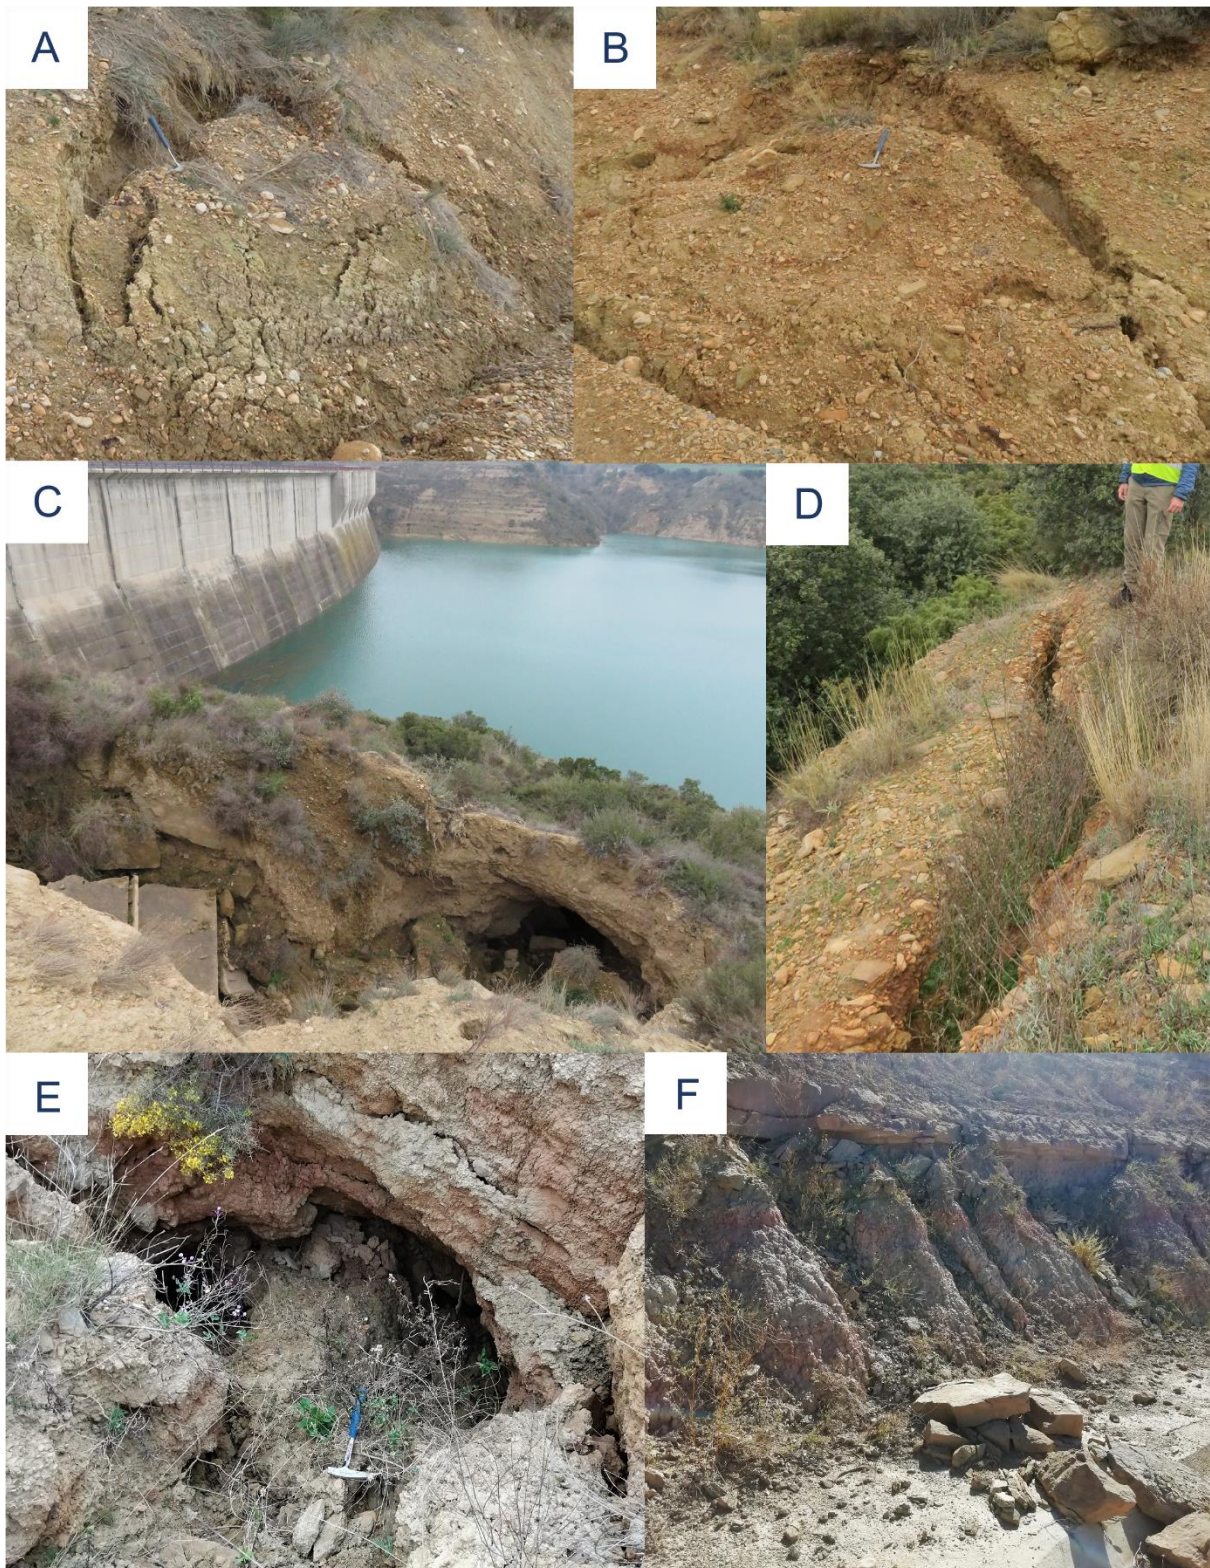
- La red de fisuración que afecta a los estratos de arenisca y el lavado de las arcillas sobre las que se asientan provocan la caída de bloques por un mecanismo de vuelco y en algún caso por desprendimiento.
- En la parte alta de algunos taludes junto a la carretera y de los realizados en el deslizamiento I-13, donde afloran los paleocanales de arenisca, aparecen fracturas de gran longitud (7-10 m), paralelas entre sí y cuya abertura es mayor hacia borde del talud (10-20 cm). Estas se pueden considerar como grietas de tracción, afectando únicamente a materiales superficiales y sin repercusión importante.

- De escala métrica, también aparecen movimientos de ladera que pueden ser caracterizados como deslizamientos, se pueden observar tanto deslizamientos rotacionales como traslacionales de falla plana.

Figura 8. Ejemplos de procesos activos. A) Deslizamiento traslacional rotacional, B) Deslizamiento traslacional planar, C) y E) Proceso de piping intenso (escala métrica y decamétrica), D) Grieta de tracción y F) Vuelcos y desprendimientos en los voladizos de arenisca.

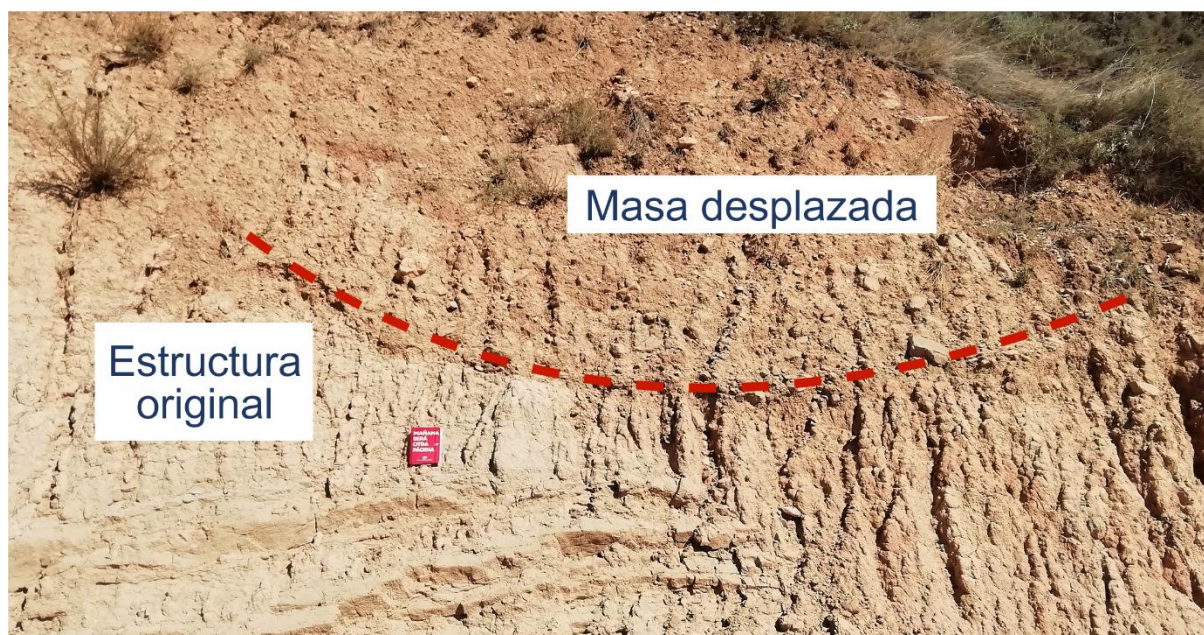
En el caso de la ladera del deslizamiento I-13, la morfología del embalse se distorsiona. Los voladizos formados por los paleocanales se pueden apreciar en los extremos del área afectada, siendo estos cortados de manera brusca y quedando dispersos en forma de bloques sobre la ladera. Además, el primer tramo lutítico, que recorre gran parte de la cerrada, pierde su homogeneidad y pasa a presentar cantos e indicios de removilizaciones, así como trazados de paleodeslizamientos de menor magnitud en el interior de la masa desplazada (Fig. 9).

Figura 9. Deslizamiento menor dentro del deslizamiento I-13. Se aprecia la superficie de deslizamiento (línea a trazos) sobre la que se distorsiona la estructura original.

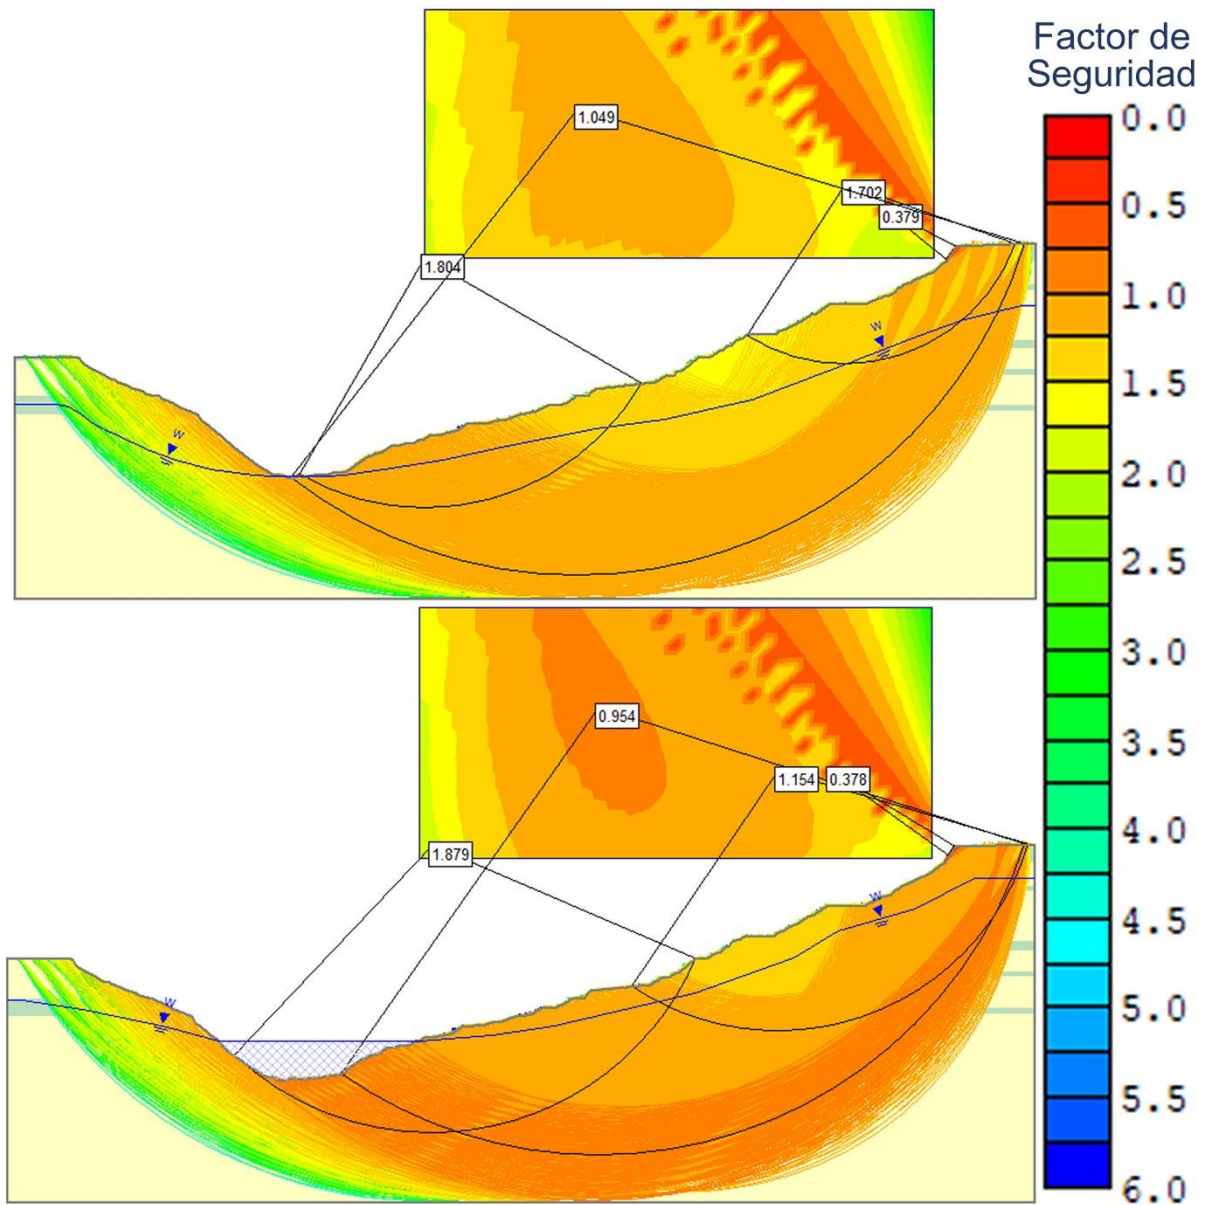
Las superficies de deslizamiento restringidas a desnivel dibujado por la cicatriz (Fig. 10) obtienen un FS inferior a 1, por lo que se consideran inestables. A lo largo de la ladera, las probabilidades de un deslizamiento que solo afecte a un sector de la misma disminuyen a un FS superior a 1.5. Mientras que las superficies que atraviesan toda la masa, son aquellas cuyo FS se mantiene muy cercano a 1, llegando a ser ligeramente inferior cuando la cota del embalse se encuentre en su máximo.

Figura 10. Superior: DE-1 a cota 550. Inferior: DE-1 a cota 579. Se indican superficies de deslizamiento concretas y sus FS.

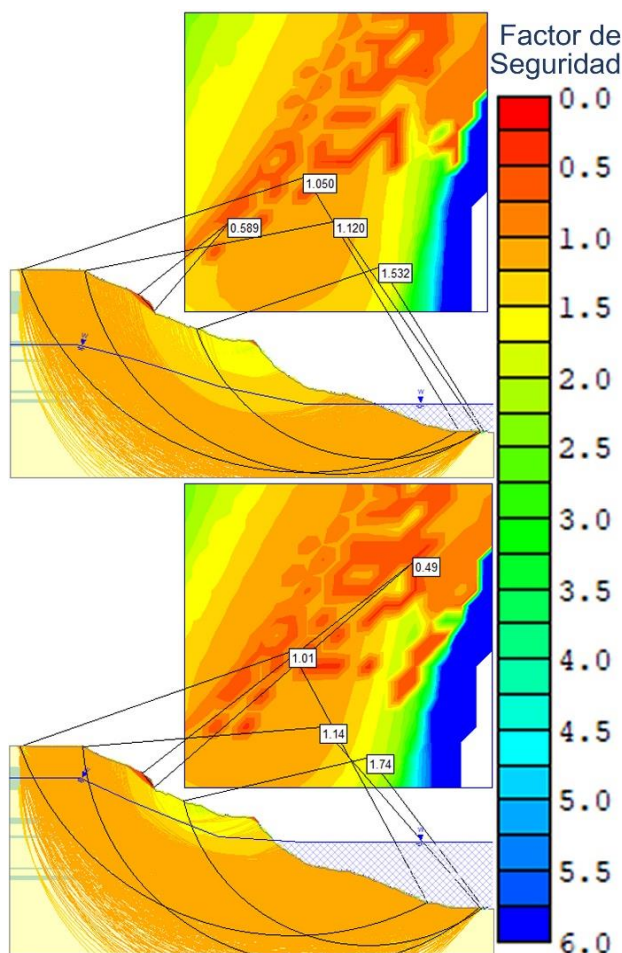
Los factores de seguridad más bajos se presentan en los dos cortados que dibuja la ladera, donde alcanza un mínimo de 0.310 tanto en una cota alta como baja (correspondiente al voladizo superior). Mientras que las posibles fracturas que recorren la masa desde la cabecera a su pie, presentan valores en torno a 1.15 - 1.0 a una cota alta y de 1.2 - 1.05 en el caso de la cota actual. El número de superficies con un FS inferior a 1.5 es ligeramente mayor cuando el embalse alcanza su cota máxima. Así mismo, los valores de las superficies que afectan únicamente al pie del deslizamiento, aumentan con el llenado del embalse, superando valores de 1.7.

Figura 11. Superior: DE-2 a cota 550. Inferior: DE-2 a cota 579. Se indican superficies de deslizamiento concretas y sus FS.

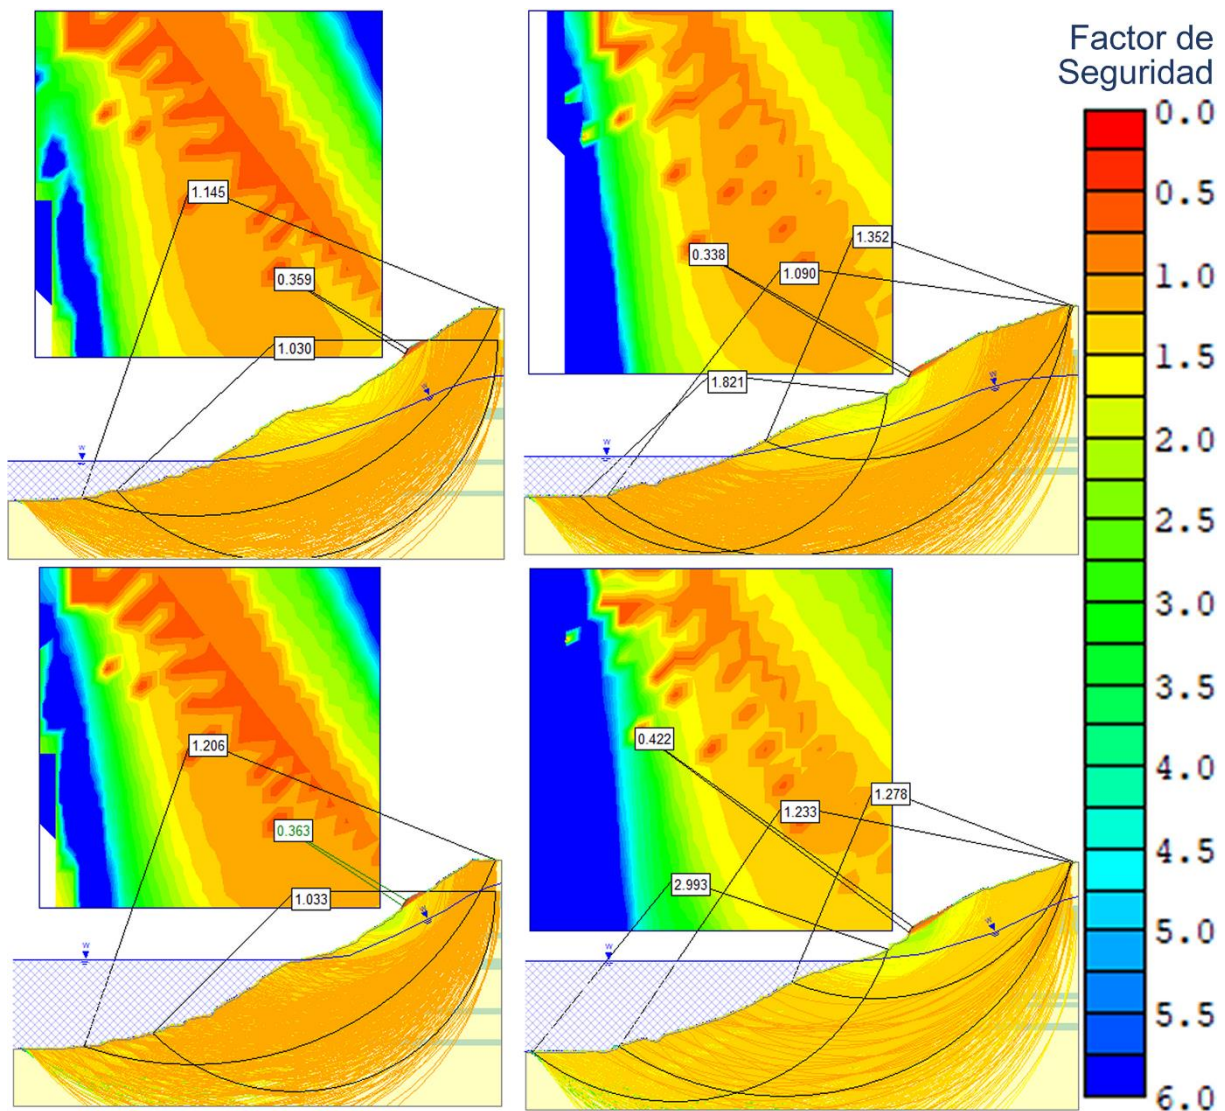
Como en los casos anteriores, los voladizos de arenisca destacan en rojo por un FS menor a 0.5 (Fig. 12 Izq.), en este caso, con valores mínimos de 0.359 en la cota actual y 0.363 para la misma superficie con el embalse lleno. Los trazados que recorren la masa por completo presentan valores de FS entre 1.25 y 1.0 en ambos casos, siendo aquellas con contrapendiente al pie las que dan un factor más bajo. Se llegan a alcanzar valores superiores a 1.5 en superficies que afectan solo al pie o la cabecera del deslizamiento, con una variación en la estabilidad entre los dos casos mínima.

Figura 12. Izquierda) Superior: DE-3 a cota 550. Inferior: DE-3 a cota 579. Derecha) Superior: DE-4 a cota 550. Inferior: DE-4 a cota 579. Se indican superficies de deslizamiento concretas y sus FS.

El último deslizamiento (Fig. 12 Der.) se sitúa a apenas medio kilómetro de la pared de la presa, es por ello que, a pesar de no presentar movimientos de ladera recientes, es importante conocer su estabilidad actual y futura. Tiene una longitud de 230 m, en los que desciende 90 m con una pendiente media de 23° . Al igual que en el deslizamiento DE-3, se puede apreciar una cicatriz de 1,2 m con cierta forma cóncava y sobre la que se aprecian grietas de tracción.

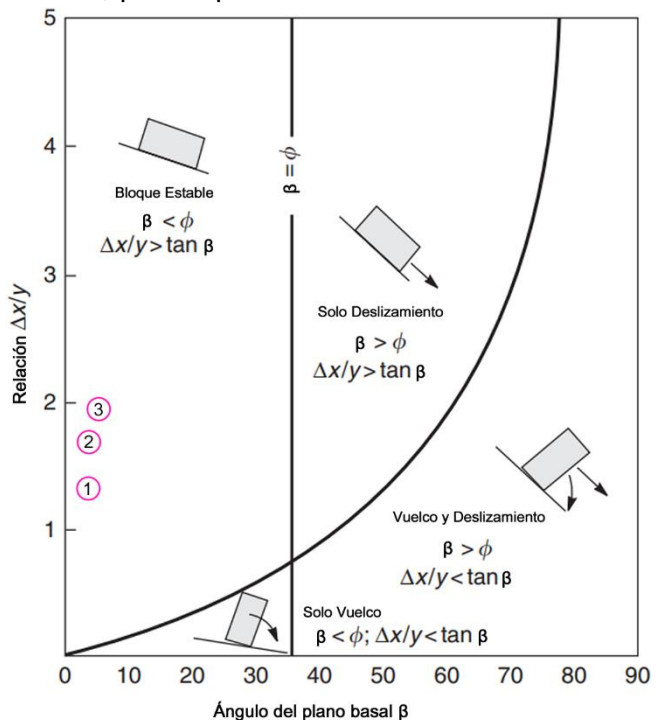
Como se observa (Fig. 13), al tener una estratificación subhorizontal, se descarta el deslizamiento del bloque sobre su plano basal, mientras que, la relación x/y que condiciona el vuelco del mismo, no lo permite en ninguna de las estaciones estudiadas. Allí donde se puede observar el vuelco de bloques, se encuentra condicionado por paleocanales cuyo espesor es muy superior a la media, junto a la erosión del nivel blando en su base.

Figura 13. Valores en cada estación geomecánica sobre las condiciones para el deslizamiento y vuelco de un bloque sobre un plano (Traducido de Hoek y Bray, 1977).

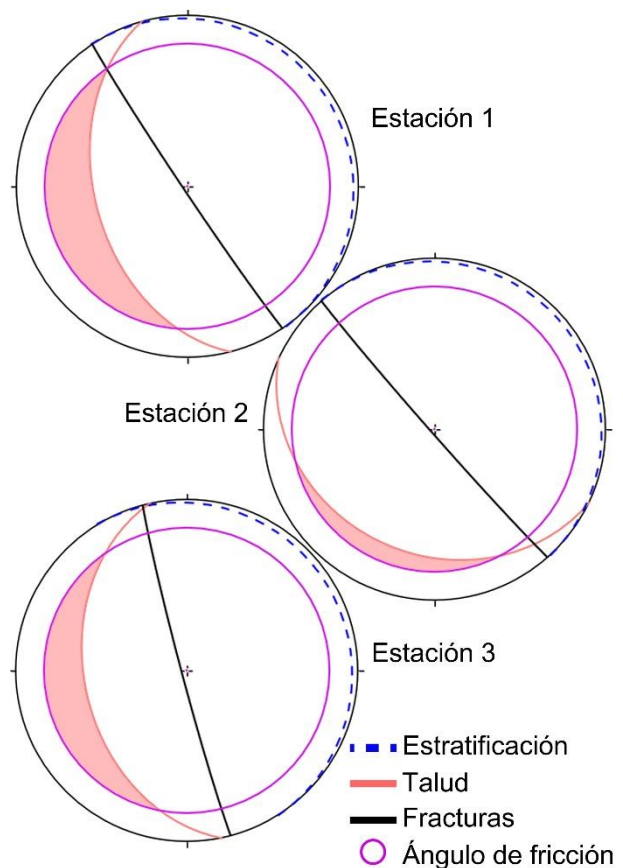
Como se puede observar en la proyección estereográfica de todos los factores (Fig. 14), los planos de fractura mantienen un constante subparalelismo con la cerrada del embalse y una clara subverticalidad. De esta forma, el trazado de los planos de rotura se mantiene alejado del área de inestabilidad.

Figura 14. Representación del test de Markland. Área de inestabilidad coloreada en rosa.

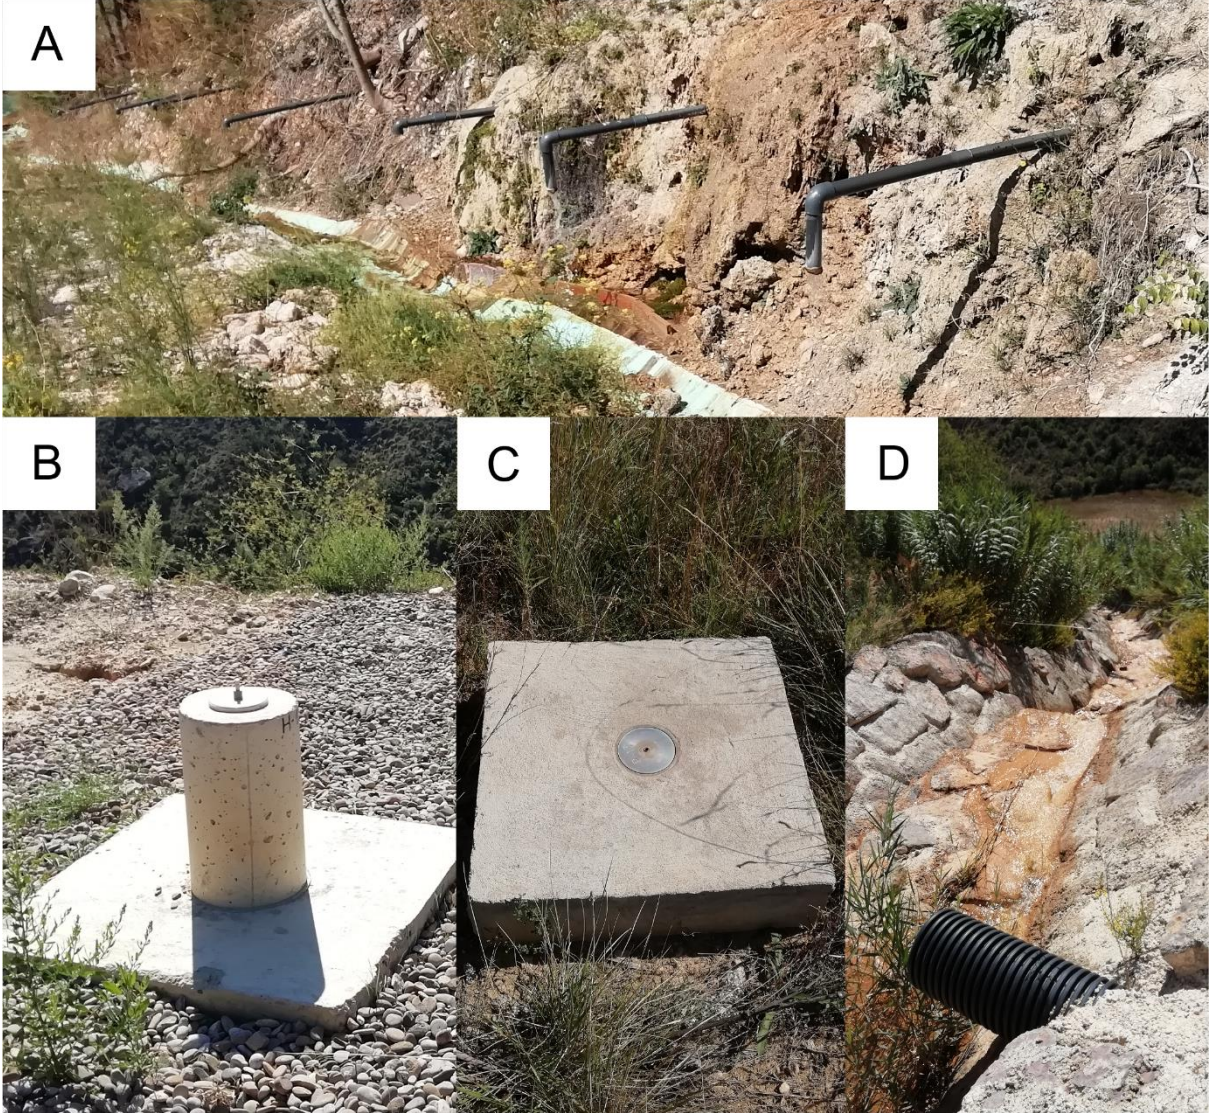
el llenado del primer escalón del embalse. Gracias al previo posicionamiento de nueve hitos, se pudo detectar un desplazamiento absoluto de 27 cm en 4 meses.

Figura 15. Medidas de control y auscultación del Deslizamiento I-13.

Tras detectar esta reactivación, además de detener el llenado del embalse, se han tomado una serie de medidas de control y corrección. Para observar el desplazamiento de la masa, se ha ampliado a dieciocho el número de hitos de control de la topografía, junto a cinco inclinómetros para controlar el desplazamiento vertical. Respecto a los problemas con el drenaje de aguas en su ladera, se pretende evacuar el agua mediante cuatro drenes franceses (534m) y otros dos drenes en zanja (380m) para recoger el agua infiltrada; además de cunetas revestidas que recogen el agua de escorrentía; todo ello descargando sobre colectores que recorren las bermas situadas sobre el nivel máximo normal (N.M.N.) del embalse; para terminar desembocando en la bajante general formada por una escollera hormigonada de 2 m de anchura y uno de altura. Como medidas de control, se ha tejido una red de hasta diecinueve piezómetros y dos pozos de bombeo (CHE, 2020). Por último, se ha llevado a cabo unas medidas correctivas estructurales importantes como son el desmonte de la parte alta del talud (12.149m³ removidos) y el montaje de un repié de escollera de 3m de altura.

Las medidas correctivas y de control aplicadas (Fig. 15) y que se planean implantar en el deslizamiento I-13, antes de continuar el llenado del embalse, constituyen un ejemplo a seguir de cara a otros posibles movimientos de ladera que puedan tener lugar durante las siguientes fases de llenado. A pesar de ello, se debe detallar que algunas medidas más antiguas implantadas a lo largo del embalse, se encuentran inoperativas debido a una falta de vigilancia y cuidado.
