Estudo das Manifestações Patológicas do Prédio de Laboratórios da UNIVASF – Campus Juazeiro-BA com a Metodologia GDE/UnB

Tiago G. Souza¹, Nailde A. Coelho¹

¹Colegiado de Engenharia Civil – Universidade Federal do Vale do São Francisco (UNIVASF) – Campus Juazeiro-BA – Brasil

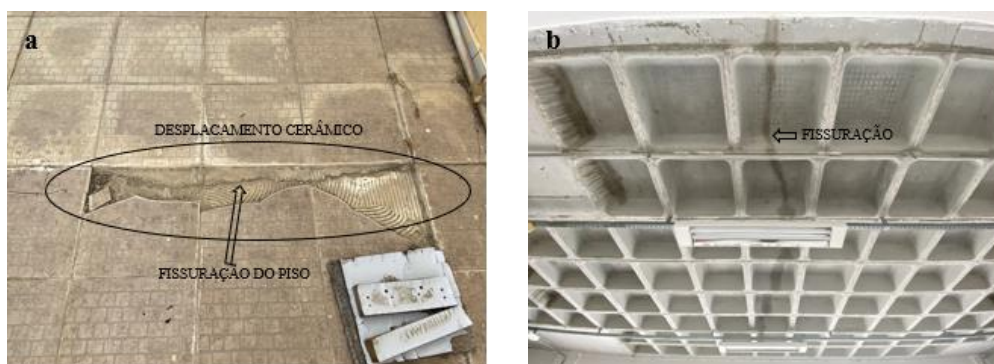
O piso dessa laje apresenta vários indícios de acúmulo de água, como manchas escuras e o crescimento de vegetação, devido à drenagem insuficiente das águas pluviais. Há apenas um ralo para fazer a drenagem de toda essa área, que, aparentemente, não suporta a vazão de toda a água captada. E, aliado a isso, há o deslocamento cerâmico e a fissuração do piso (Figura 5 a), culminando em problemas com a infiltração de água.

Há, também, a ocorrência de possível fissuração por flexão excessiva, identificada por sua posição perpendicular aos eixos das nervuras da laje, (Figura 5 b), e fissuração por variação térmica, devido à ausência de junta de dilatação em um vão de aproximadamente 42,50 m de comprimento. Essas fissuras acabam facilitando a percolação de água e o acesso de agentes agressivos ao interior do elemento.

Figura 5. Laje F1 - a) deslocamento cerâmico e fissuração do piso na parte superior da laje; b) fissuração na parte inferior da laje.

Assim, o grau de deterioração obtido para a laje F1 foi de 41,08, conforme mostrado no Quadro 4, e corresponde a um nível de deterioração médio. Segundo a Metodologia GDE, para esse nível, é recomendável definir prazo e natureza de nova inspeção, e planejar intervenção em longo prazo, em no máximo 2 anos.

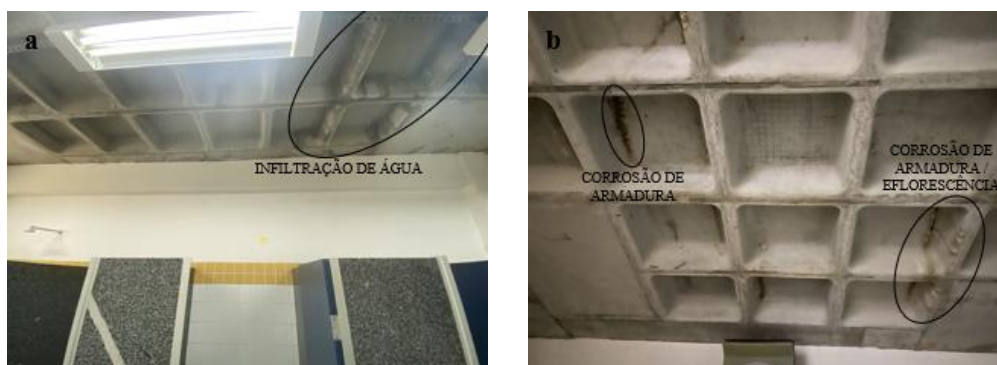
Como consequência, essa laje apresenta possível carbonatação do concreto, corrosão de armaduras, eflorescência, infiltração de água e manchas. A situação é agravada na região dos banheiros (Figura 6 - a) e da câmara úmida do Laboratório de Mecânica dos Solos (Figura 6 - b), onde, por serem regiões mais úmidas, os processos de carbonatação e corrosão são intensificados em relação aos ambientes vizinhos.

Figura 6. Laje F1 - a) infiltração de água; b) corrosão de armadura e eflorescência.

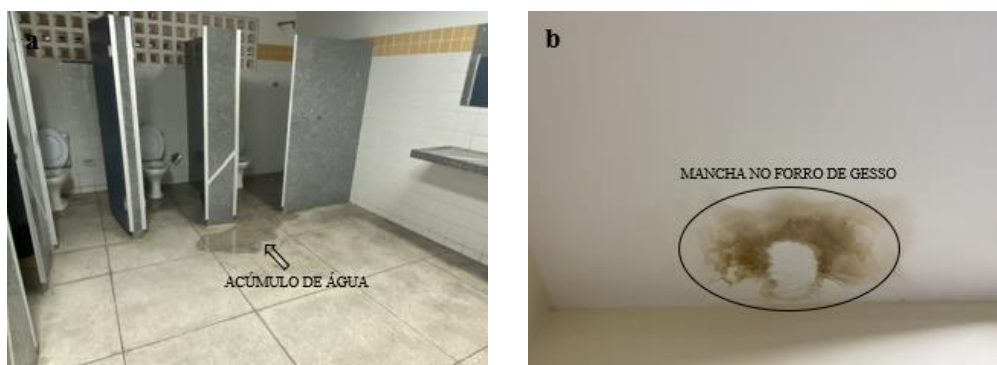
No banheiro masculino, foi constatada uma deficiência na drenagem devido a um problema de nivelamento do piso, causando acúmulo de água (Figura 7 - a) e sua consequente infiltração, evidenciada por mancha escura no forro de gesso do Laboratório de Processos Químicos (Figura 7 - b).

Figura 7. Laje F2 - a) acúmulo de água na parte superior da laje; b) mancha no forro de gesso na parte inferior da laje.

Devido ao forro de gesso, não foi possível avaliar possíveis danos como carbonatação do concreto, corrosão de armaduras, eflorescência e fissuras. Os problemas identificáveis foram, somente, infiltração de água e manchas. E para uma melhor caracterização desta laje seria necessária a remoção do gesso, a qual não foi autorizada.

Com isso, para a laje F2, foi encontrado um nível de deterioração baixo, com $G_{de} = 7,20$, conforme mostrado no Quadro 4, implicando em uma situação aceitável, com recomendação de manutenção preventiva. Como o grau de deterioração do elemento foi menor que 15, não influenciará no grau de deterioração da família das lajes.

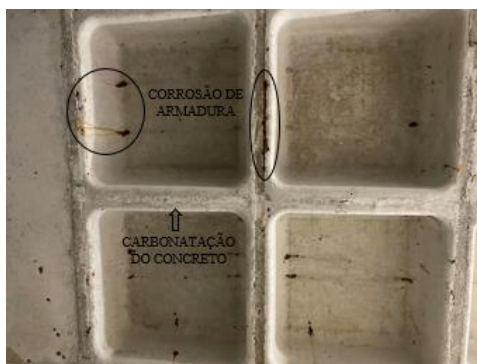
Nessas lajes foi encontrada incidência de carbonatação do concreto e corrosão de armaduras (Figura 8), fato justificado pelo agravamento proporcionado pelo excesso de umidade presente nesse tipo de ambiente.

Figura 8. Laje F8 - corrosão de armadura e carbonatação do concreto.

Logo, foi obtido, para os dois elementos, um grau de deterioração de 30,00, conforme mostrado no Quadro 4, correspondendo a um nível de deterioração médio, sendo recomendável definir prazo e natureza de nova inspeção, e planejar intervenção em longo prazo, em no máximo 2 anos.

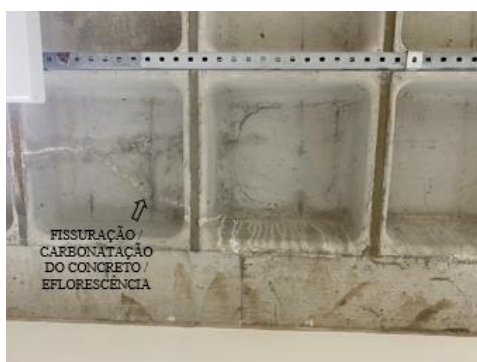
Figura 9. Laje F12 - fissuração, carbonatação do concreto e eflorescência.

Nesta laje, encontrou-se possível carbonatação do concreto, eflorescência, fissuras, infiltração de água e manchas. A Figura 9 apresenta um processo de carbonatação e lixiviação do concreto que acompanham fissuras, havendo, aparentemente, percolação de água.

Desse modo, para a laje F12, foi encontrado um nível de deterioração baixo, com $G_{de} = 8,35$, conforme mostrado no Quadro 4, indicando um estado aceitável e recomendando manutenção preventiva. Com o $G_{de} < 15$, o elemento não influenciará no G_{df} das lajes.

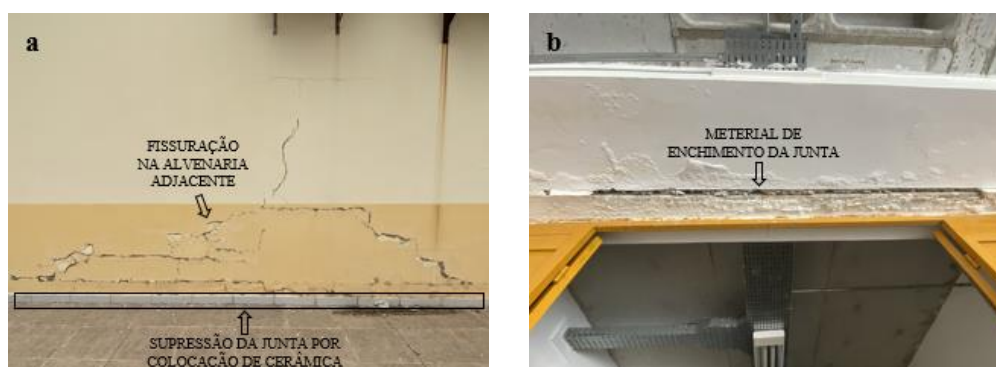
Devido à não especificação em projeto, observa-se que houve um problema executivo: a junta foi suprimida pela colocação de cerâmica na parte superior da laje (Figura 10 - a), ocasionando um funcionamento ineficiente, pois não há a liberdade de movimentação das partes da estrutura.

Além disso, o material de enchimento encontra-se em más condições, sem flexibilidade e se desfazendo (Figura 10 - b), o que compromete a impermeabilidade do local, ocasionando infiltração de água e culminando na ocorrência de grandes manchas de umidade e deterioração de alvenaria e esquadrias nos ambientes inferiores.

Figura 10. Junta de dilatação JD - a) fissuração da alvenaria adjacente e supressão da junta na parte superior da junta; b) degradação do material de enchimento na parte inferior da junta.

Por isso, o grau de deterioração calculado foi de 60,00, conforme mostrado no Quadro 4, indicando um nível de deterioração alto, o maior entre todos os elementos. Para esse nível, recomenda-se definir prazo para inspeção especializada e planejar intervenção em médio prazo, em no máximo 1 ano.
