ANALISA KERUSAKAN BLADE ROTOR KOMPRESOR AKSIAL TURBIN GAS ALSHTOM KAPASITAS 20 MW PADA PLTG

Failure Analysis of Axial Compressor Rotor Blade on Alstom Gas Turbine with Capacity 20 MW at PLTGU

Ahmad Rizki Maulana Nasution, Hendri Hestiawan*, Ahmad Fauzan Suryono
Program Studi Teknik Mesin, Fakultas Teknik, Universitas Bengkulu
Jl. WR. Supratman, Kandang Limun, Kec. Muara Bangkahulu, Bengkulu
*) E-mail : hestiawan@unib.ac.id

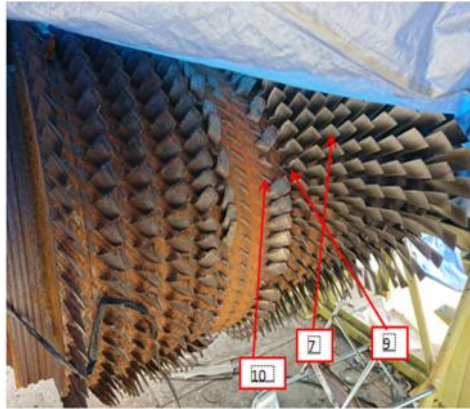
Gambar 1. Kompresor Aksial Turbin Gas Alsthom

Material yang diamati yaitu *blade rotor* kompresor aksial turbin gas ALSTHOM yang ada di PT. PLN (Persero) UPDK Keramasan. Penelitian dilakukan dengan pengamatan visual makro secara langsung untuk *blade rotor* kompresor aksial yang mengalami kerusakan yaitu pada *blade* nomor 7,9 dan 10. Material yang diamati dapat dilihat pada Gambar 1.

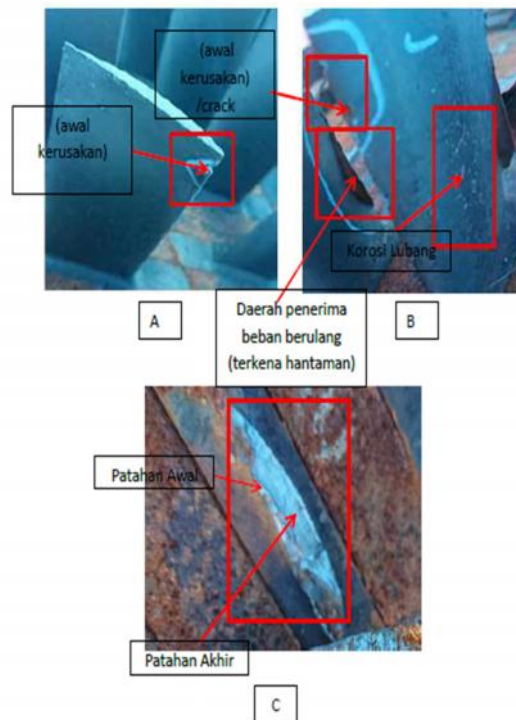
Gambar 3. Hasil Pengamatan Makro

Hasil pengamatan makro dapat dilihat pada Gambar 3. Dari hasil pengamatan makro yang dilakukan pada *blade rotor* kompresor aksial didapatkan beberapa fenomena dan jenis kerusakan yang terjadi pada *blade rotor* tersebut.

Pada blade ke 7 dan 9 ditemukan adanya kerusakan awal yang berupa *crack*. Crack ini terjadi dikarenakan adanya pembebanan berulang pada titik yang memiliki kekuatan terendah atau daerah yang mengalami konsentrasi tegangan [2]. Crack ini juga dapat terbentuk akibat adanya korosi lubang pada permukaan logam. Korosi lubang dapat terjadi karena adanya penumpukan bahan pada permukaan material. Area ini dapat menyebabkan kerusakan lokal yang kekurangan atau kehilangan oksigen [3]. Selain itu, korosi ini dapat terealisasi lebih cepat dengan adanya kandungan asam pada daerah material. Dengan adanya korosi lubang pada permukaan material ini membuat daerah yang terkorosi mengalami penurunan kekuatan sehingga jika terjadi pembebanan maka konsentrasi tegangan akan terfokus ke daerah tersebut. Pada blade ke 9 juga ditemukan adanya daerah yang terkena beban berulang yang menyebabkan blade menjadi patah. Beban tersebut berupa hantaman berupa besi yang berasal dari air main filter yang rusak.

Pada blade ke 10 ditemukan tempat terjadinya patahan. Patahan ini terjadi dari retakan kecil yang kemudian membentuk *macrocrack* dan akhirnya patah. Hal tersebut terjadi dikarenakan saat terbentuk retak awal material mengalami penurunan kekuatan, sehingga konsentrasi tegangan terfokus ke daerah yang mengalami crack dan akan membentuk *macrocrack* dan akhirnya mengalami patahan. Patahan yang terbentuk disini bisa disebut dengan patah lelah akibat korosi atau *Corrosion Fatigue*. *Corrosion fatigue* ini dikarenakan adanya pembebanan berulang dan adanya korosi. Korosi fatik juga dapat terjadi karena adanya lubang kecil atau korosi lubang pada titik dari konsentrasi tegangan yang akan muncul dengan *crack* [4]. Untuk patahan,

patahan awal ditandai dengan daerah yang berwarna terang dan permukaan patahan cenderung lebih tinggi dibandingkan dengan permukaan lainnya. Dan patahan akhir berada ditengah dan permukaannya lebih kasar.

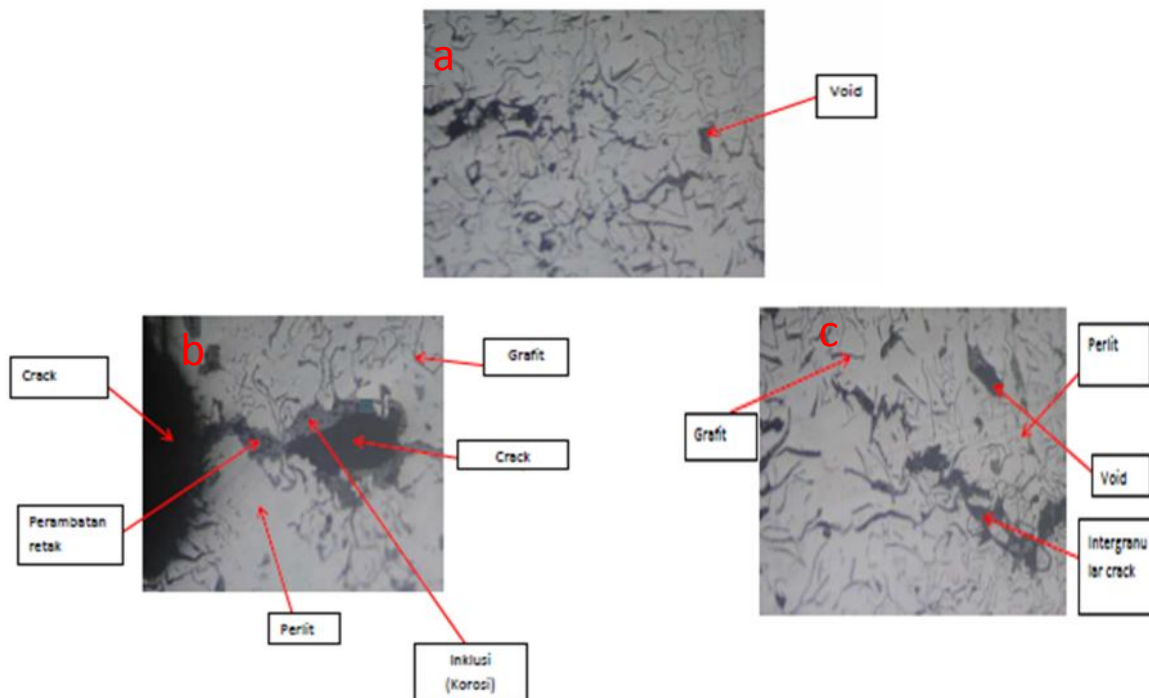
Gambar 4. Hasil pengamatan struktur mikro bagian a, b dan c pada blade rotor dengan perbesaran 1000x

Hasil pengamatan mikro yaitu dengan mengamati bentuk struktur mikro pada material dapat dilihat pada Gambar 5.

Dari hasil pengamatan mikro yang dilakukan pada *blade rotor* kompresor aksial didapatkan beberapa fenomena, fasa material dan jenis kerusakan yang terjadi pada *blade rotor* tersebut. Untuk fasa yang ada pada material *blade rotor* kompresor aksial ini ialah matriks perlit dan grafit. Matriks perlit ditandai dengan adanya butiran berwarna putih yang mendominasi dari gambar struktur mikro pada *blade rotor* kompresor aksial. matriks perlit ini merupakan struktur yang berbentuk lapisan dari ferit yang liat dan sementit yang keras. Jadi matriks perlit ini bersifat ulet dan keras [5]. Kemudian grafit, grafit ini terbentuk karena kehadiran silikon yang mengakibatkan terjadinya dekomposisi karbida-karbida menjadi besi dan grafit [6]. Grafit ini terbentuk sewaktu logam tersebut membeku. Grafit ini ditandai dengan bentuk seperti serpihan dengan ujung yang tajam dan letaknya sebarang [7]. Dan dari hasil pengamatan struktur mikro maka dapat dikatakan *blade rotor* kompresor aksial turbin gas ini terbuat dari besi cor kelabu.

Selain kedua fasa diatas ditemukan juga berupa kerusakan atau cacat material yang terjadi pada *blade rotor* kompresor aksial ini. Kerusakan berupa void, *Intergranular crack*, *inklusi*, *crack* dan perambatan retak. Kerusakan ini dapat terjadi karena pengaruh dari lingkungan operasi dan dari materialnya itu sendiri. Void merupakan rongga kosong yang terletak pada batas butir [4]. Untuk *intergranular crack* merupakan retakan yang terjadi pada bagian batas butir dari struktur mikro [8]. Retakan *intergranular* ini membentuk microcrack pada blade. Intergranular crack ini terjadi karena void yang bergabung menjadi suatu muluran yang panjang pada batas butir [4]. Terdapat juga crack atau retakan. Retakan ini terjadi akibat adanya intergranular crack yang menjalar secara cepat [4]. Kemudian terdapat juga inklusi. Inklusi ini ditandai dengan adanya bercak hitam pada pinggiran crack. Inklusi ini terjadi karena adanya kandungan oksida yang merupakan senyawa inklusi. Adanya inklusi ini dapat memicu terjadinya retakan pada material [5]. Dengan adanya kandungan oksida pada pinggiran crack itu berarti crack terjadi akibat adanya udara yang bereaksi dengan besi yang biasa disebut dengan korosi. Akibat adanya retakan ini, dan adanya udara yang masuk ke retakan material, maka perambatan retakan cepat terjadi sampai material patah. Patahan yang terbentuk pada blade rotor ini merupakan patah getas.
