## KERUGIAN DISPOSISI *GUIDE VANE* PADA TURBIN FRANCIS UNIT 6 DI PLTA

### *Loss of Guide Vane Disposition on Francis Turbine of Unit 6 of the Hydroelectric Power Plant PLTA*

Syaiful Ghozali, A Sofwan F Alqap\*, Helmizar

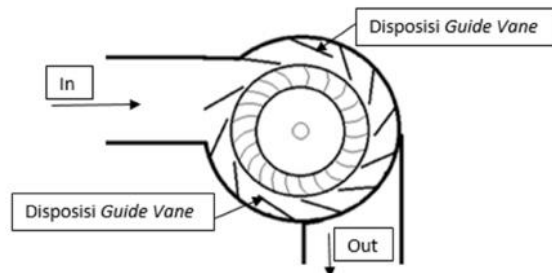
Gambar 3. Disposisi Guide Vane

Gambar 4. Guide Vane Tepat Pada Posisi

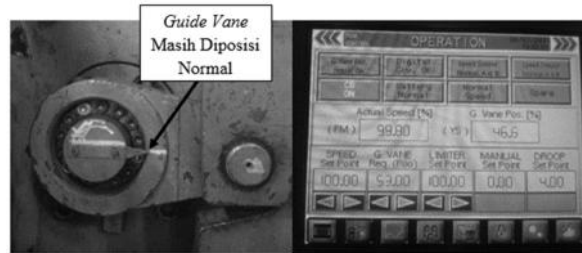
*Guide vane* yang tepat pada posisinya, dimana pada konsep dari *guide vane* yang bekerja dengan beban yang diinginkan sehingga sebelum dilakukannya operasional dilakukannya *running*. Fungsi dari *running* ini untuk

mendapatkan hasil yang sesuai pada sistem dari operator dikarenakan jika posisi *guide vane* telah sesuai maka dengan otomatis sistem akan masuk (*On*), yang dapat dilihat pada control panel dan bagian turbin

Gambar 16. *Guide Vane* Pada Kontrol Panel dan Turbin

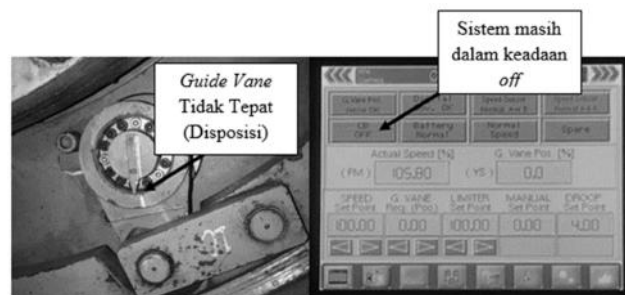
*Guide vane* yang tidak tepat pada posisinya atau disposisinya, pada saat proses *running* sistem tidak dapat masuk dengan otomatis dengan ditandai *off* pada control panel. Untuk melihat dari *guide vane* dapat dilihat langsung pada turbin yang menunjukkan jarum tidak sinkron pada control yang menjelaskan bahwa terjadi *over speed* pada turbin.

Gambar 17. *Guide Vane* Pada Kontrol Panel dan Turbin

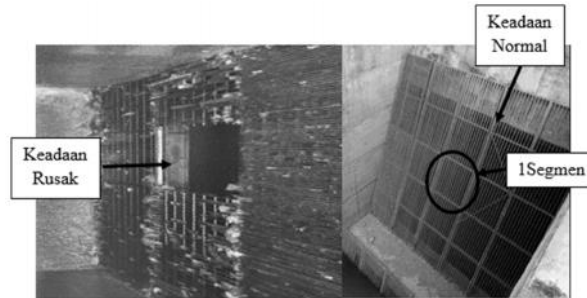
Salah satu penyebab disposisi yaitu adanya benda – benda yang tersangkut kedalam *guide vane* sehingga bukaan *guide vane* tidak sinkron, adanya balok yang tersangkut pada *guide vane* yang disebabkan terjadinya *transrack* lepas 1 segmen sehingga sampah – sampah berukuran besar masuk ke bagian turbin

Gambar 18. *Transrack* Normal dan Rusak

1. Penyebab terjadinya *guide vane* disposisi yaitu adanya balok yang tersangkut pada *guide vane* dikarenakan lepasnya 1 segmen pada *transrack* pada *inlet* sehingga benda – benda berukuran besar masuk pada turbin. Untuk mengatasi agar *guide vane* tepat pada posisinya dilakukannya perbaikan pada *guide vane* dan digantinya *trasrack* pada *inlet* agar tidak adanya benda – benda masuk ke bagian turbin sehingga tidak mengalami disposisi pada *guide vane*.
2. Kerugian terjadinya disposisi *guide vane* pada turbin francis unit 6 di PLTA Tes, dimana ketika beroperasi 24 jam yang seharusnya dapat menghasilkan sebesar Rp. 82.176.864,-, dengan adanya perbaikan selama 16 jam maka PLTA Tes mengalami kehilangan sebesar Rp. 54.784.576,-,

Dari hasil pengamatan yang telah dilakukan maka dapat disimpulkan bahwa disposisi yang terjadi pada *guide vane* pada turbin unit 6 dapat dicegah dengan cara perbaikan atau digantinya pada *trasrack* di *inlate* agar

tidak terjadi kembali disposisi pada *guide vane* yang akan mengakibatkan berhentinya operasi unit sehingga dapat mengurangi pendapatan PLTA Tes.
