ANÁLISIS FORENSE DE UN MOTOR DIESEL

Forensic Analysis of a Diesel Engine

Este trabajo busca determinar las causas que generaron una serie de grietas longitudinales sobre la pared interna de una camisa de un motor de combustión interna diesel V12 turbocargado, el cual se utilizaba para bombeo de crudo. La falla de este componente se descubrió al realizarse una inspección de mantenimiento en la cual se encontró agua en el interior de la camisa, retirándose el motor de servicio e iniciando un estudio forense de la falla. El análisis de la superficie interna de la camisa reveló una elevada presencia de cavidades ubicadas en la zona del punto muerto superior, las cuales actúan como concentradores de esfuerzos, facilitando la nucleación de grietas.

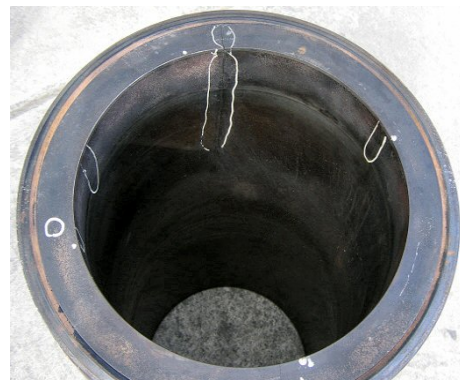
En la Figura 1 se muestra una de las grietas presentes en el interior del cilindro de la camisa. Al observarse con detalle la superficie interior del cilindro en su parte superior, se observa una superficie deteriorada, debido a la presencia de un gran número de cavidades, las cuales se encuentran muy cerca de las grietas.

Figura 1: Vista general de la camisa, donde se observa la presencia de grietas internas.

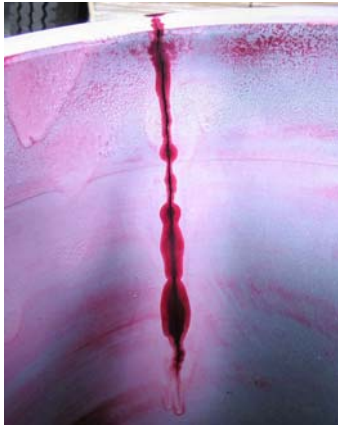
Realizada la inspección con tintas penetrantes en la camisa se detectó la presencia de grietas y también se observó una serie de defectos superficiales, los cuales se pueden caracterizar por una morfología del tipo cavidad, (Figura 3).

Figura 3: Vista de la grieta de mayor longitud presentada en el interior de la camisa, observándose la presencia de cavidades (puntos rojos) en la superficie.

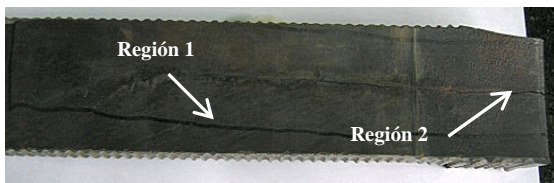
Los valores medios de dureza Brinell (3000 kgf) obtenidos en la superficie interna (Región 1 y 2) y externa (Región 3 y 4) de la camisa, ver Figura 4 y 5, son respectivamente: 443±1 HB, 247±1 HB, 237±1 HB y 243±1 HB. La microdureza de la camisa obtenida de la muestra metalografía es 281.5 HV (5 kgf), equivalente a 266 HB (convertida).

Figura 4: Superficie interna de la camisa, donde se observan las regiones 1 y 2, utilizadas para la toma de durezas.

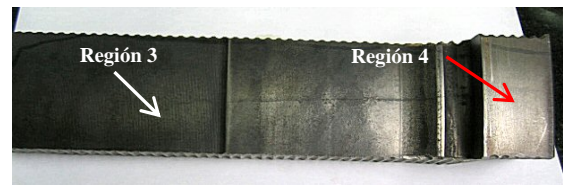
Figura 5: Superficie externa de la camisa, donde se observan las regiones 3 y 4, utilizadas para la toma de durezas.
