ANÁLISIS DE LA FALLA POR AGRIETAMIENTO EXPERIMENTADA EN TUBERÍAS DEL EVAPORADOR DE UNA CALDERA ACUATUBULAR

El caso del que se ocupa el presente trabajo corresponde al de una central termoeléctrica a carbón, donde se presentaron fallas recurrentes en una caldera acuatubular que alimenta una turbina de 165 MW, consistentes en agrietamientos en algunos tubos del evaporador,

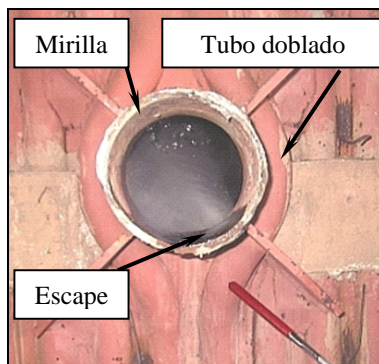
específicamente en las zonas dobladas de los mismos alrededor de las mirillas del hogar, figura 1, la falla en algunos casos no solo involucró a los tubos agrietados, sino también tubos adyacentes que fueron erosionados por los chorros de vapor que emanaron de las grietas, figura 2. La caldera lleva operando a la fecha ocho años y los problemas de agrietamiento comenzaron su aparición a los cuatro; los tubos que han fallado han sido reemplazados en paradas no programadas del generador con los sobre costos propios de esta situación, por lo cual se inició el estudio que es este trabajo se resume, cuyos objetivos fueron el determinar el mecanismo de falla de los tubos, su causa raíz y generar las recomendaciones necesarias para minimizar la recurrencia de la falla en el futuro.

Figura 1. Tubo doblado alrededor de mirilla que presentó agrietamiento y escape de vapor.

A la empresa operadora de la caldera se le recomendó reemplazar en paradas programadas todos los tubos de la zona de mirillas, ya que son susceptibles de presentar el mismo problema, de lo cual a la fecha se han reemplazado cerca del 50% de los tubos.

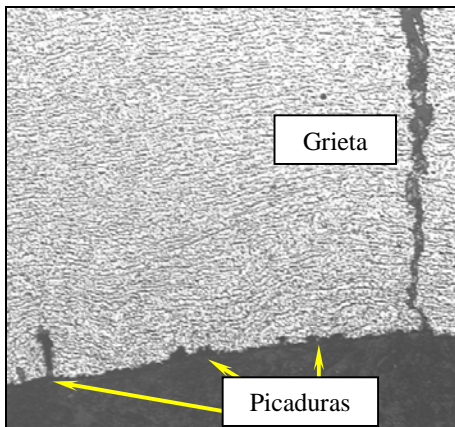
El material de los tubos en sección metalográfica muestra una estructura ferrito – perlítica sin signos de degradación estructural por temperatura (como globulización o grafitización) y se evidencia que desde las picaduras emanan grietas de naturaleza intergranular, como las que generaron los escapes de vapor, figuras 5 y 6.

Figura 5. Sección metalográfica de tubería agrietada. Nital 2%. 50X.

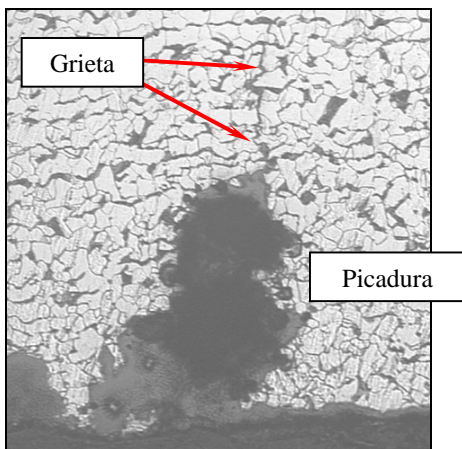
Figura 6. Picadura por corrosión de la cual emana una grieta intergranular. Nital 2%. 200X.

La naturaleza intergranular de las grietas encontradas, el hecho de ser múltiples y el tipo de carga que experimentan los tubos, lleva a concluir que el mecanismo de agrietamiento predominante es el SCC (Stress Corrosion Cracking), el cual se genera una vez la concentración de esfuerzo de las picaduras producto del ataque del oxígeno disuelto en el agua, alcanza el valor necesario para generarlo.

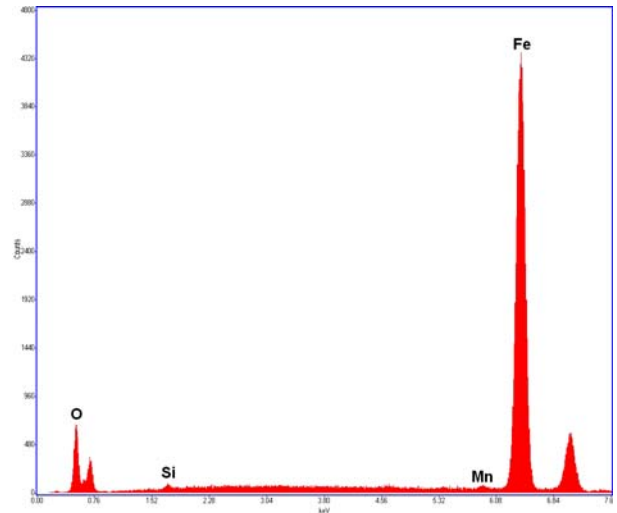
En microscopio electrónico se utilizó una sonda EDS para determinar la composición química elemental de los productos de la corrosión presentes en el interior de las picaduras, encontrándose principalmente oxígeno e hierro, de lo que se puede deducir que las picaduras son producto del ataque del oxígeno disuelto en el agua. En la figura 7 y en la tabla 1 se encuentra el espectro EDS y la composición obtenida.

Figura 7. Espectro EDS obtenido de productos de la corrosión presentes en el interior de una picadura.

O	Si	Mn	Fe
21,4	1,15	0,6	77,01
