Erosión hídrica del sector de playa del hotel Ancón, Sancti Spíritus, Cuba.

## Erosión hídrica del sector de playa del hotel Ancón, Sancti Spíritus, Cuba

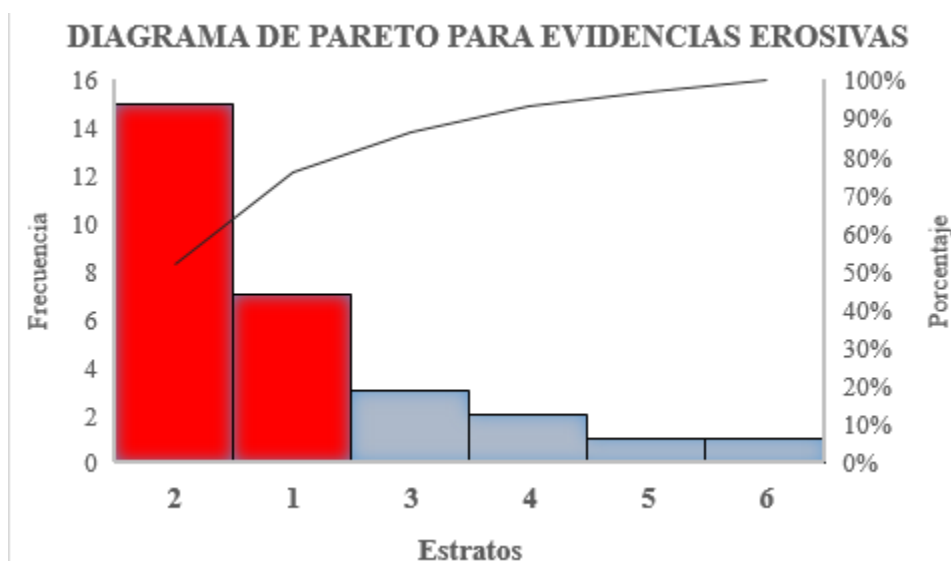
El diagrama de Pareto de la figura 2 muestra la frecuencia absoluta de las evidencias erosivas que se registraron en cada estrato (eje vertical izquierdo), además se muestra el porcentaje acumulado respecto al total de evidencias que se manifestaron en todos los estratos (línea sobre las barras).

**Figura 2. Diagrama de Pareto para evidencias erosivas de la parcela total del hotel Ancón. Análisis por estratos (Fuente: elaboración propia)**

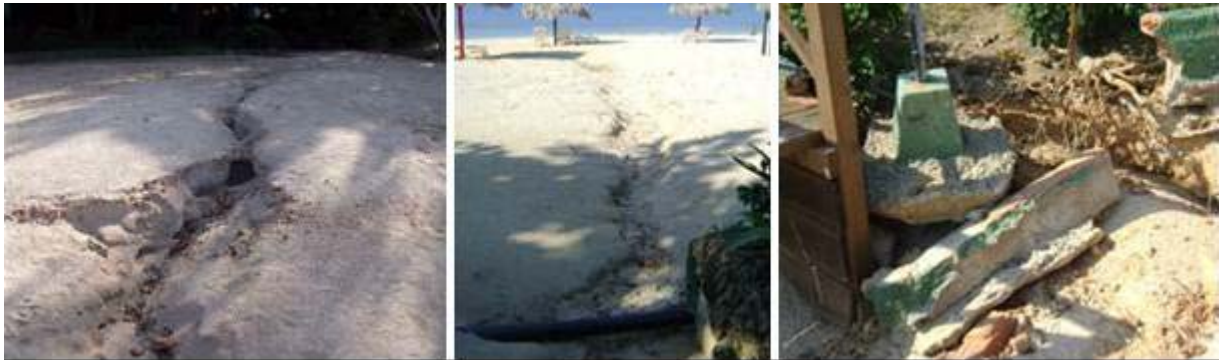
El 75,86 % de las evidencias de erosión se concentraron en los estratos 1 y 2 (sector suroeste del edificio principal). En ellos se observó la presencia de diversos elementos construidos, como el punto de venta de la Empresa Extrahotelera PALMARES S.A, plazoletas y escaleras del hotel, pasillos de concreto del área verde del hotel, losa de concreto, mangueras y tubos superficiales en berma, así como el muro de contención longitudinal colindante entre el área verde del hotel y la berma.

En correspondencia con lo tratado, los estratos 1 y 2 coinciden con un relieve accidentado, un arbolado con un sistema radicular superficial y pobre vegetación. En la figura 3 se muestran algunas de las evidencias detectadas.

**Figura 3. Evidencias erosivas en la berma de la playa y áreas verdes contiguas a los estratos 1 y 2 (Fuente: Elaboración propia)**

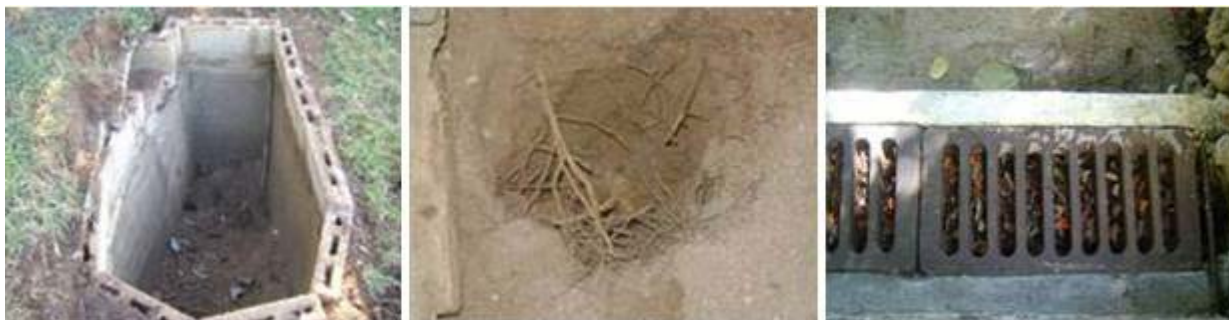
Los cálculos demostraron que las áreas efectivas de infiltración de los cuatro pozos existentes en el subsistema A, son significativamente inferiores a las requeridas para las condiciones de funcionamiento evaluadas y no cumplen los requerimientos de diseño recomendados en MINVU (1996).

Los lechos filtrantes (figura 5) estaban azolvados y llenos de basura, tierra y sedimentos procedentes de la escorrentía de las áreas verdes aledañas, así como enraizamiento de plantas, aspectos que disminuyen la capacidad su infiltración. Los resultados de las pruebas de infiltración de los lechos demuestran que poseen una absorción relativa lenta (índice de infiltración de 3,21 min).

**Figura 5. Evidencias de deficiencias técnicas y de mantenimiento de las obras de infiltración** (Fuente: elaboración propia)

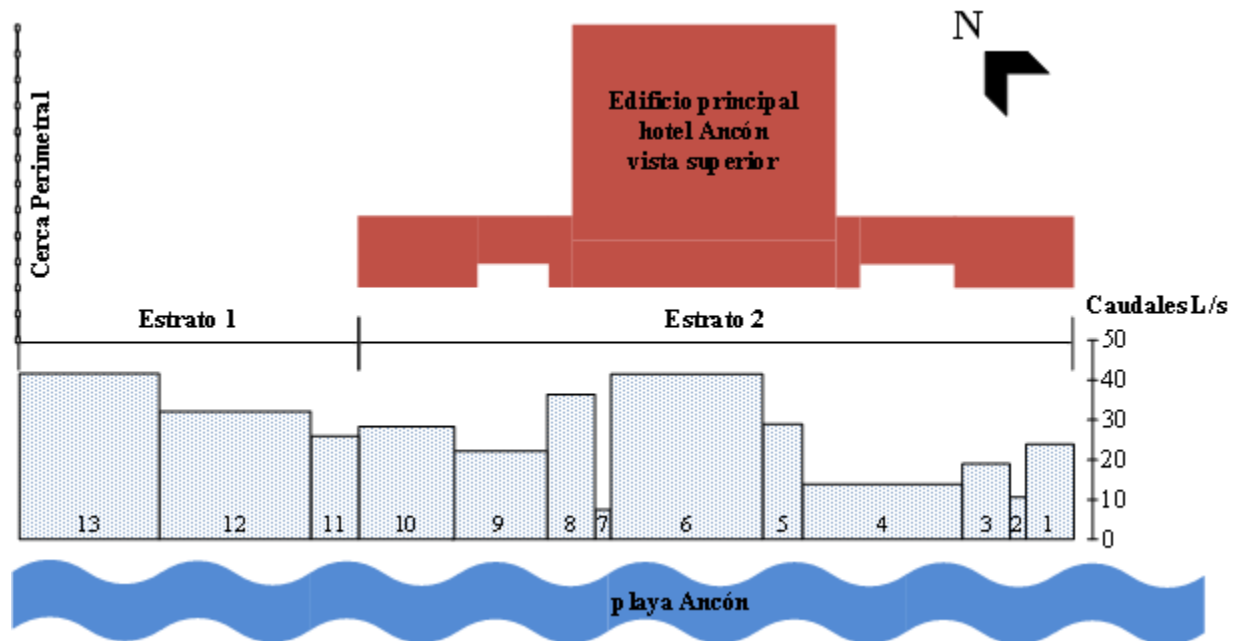
En la figura se aprecian los altos caudales que llegan a la berma en los estratos 1 y 2, que son a su vez los más erosionados. En ese sentido, resultó conveniente asociar sus evidencias erosivas, a las secciones de escorrentías representadas en la figura anterior. En la tabla 1 se muestran las cárcavas existentes en cada sección y las categorías en que se clasificaron.

Se identificaron cárcavas críticas en todas las secciones excepto la 11 y la 13. La mayor cantidad de cárcavas se encontró en las secciones 5, 6, 8, 12 y 13, correspondientes a los caudales más altos (54,47 % del total que llega a la berma).

En la sección 7 que resultó la de menor caudal, se identificaron dos cárcavas críticas, debido al efecto del incremento de la velocidad por la reducción del área de flujo de la escorrentía y al efecto de los elementos construidos.

**Figura 6. Croquis del sector suroeste del hotel Ancón (estratos 1 y 2). Caudales estimados que llegan a la berma de la playa en las 13 secciones de escorrentías para el escenario de lluvia 2 (Fuente: elaboración propia)**

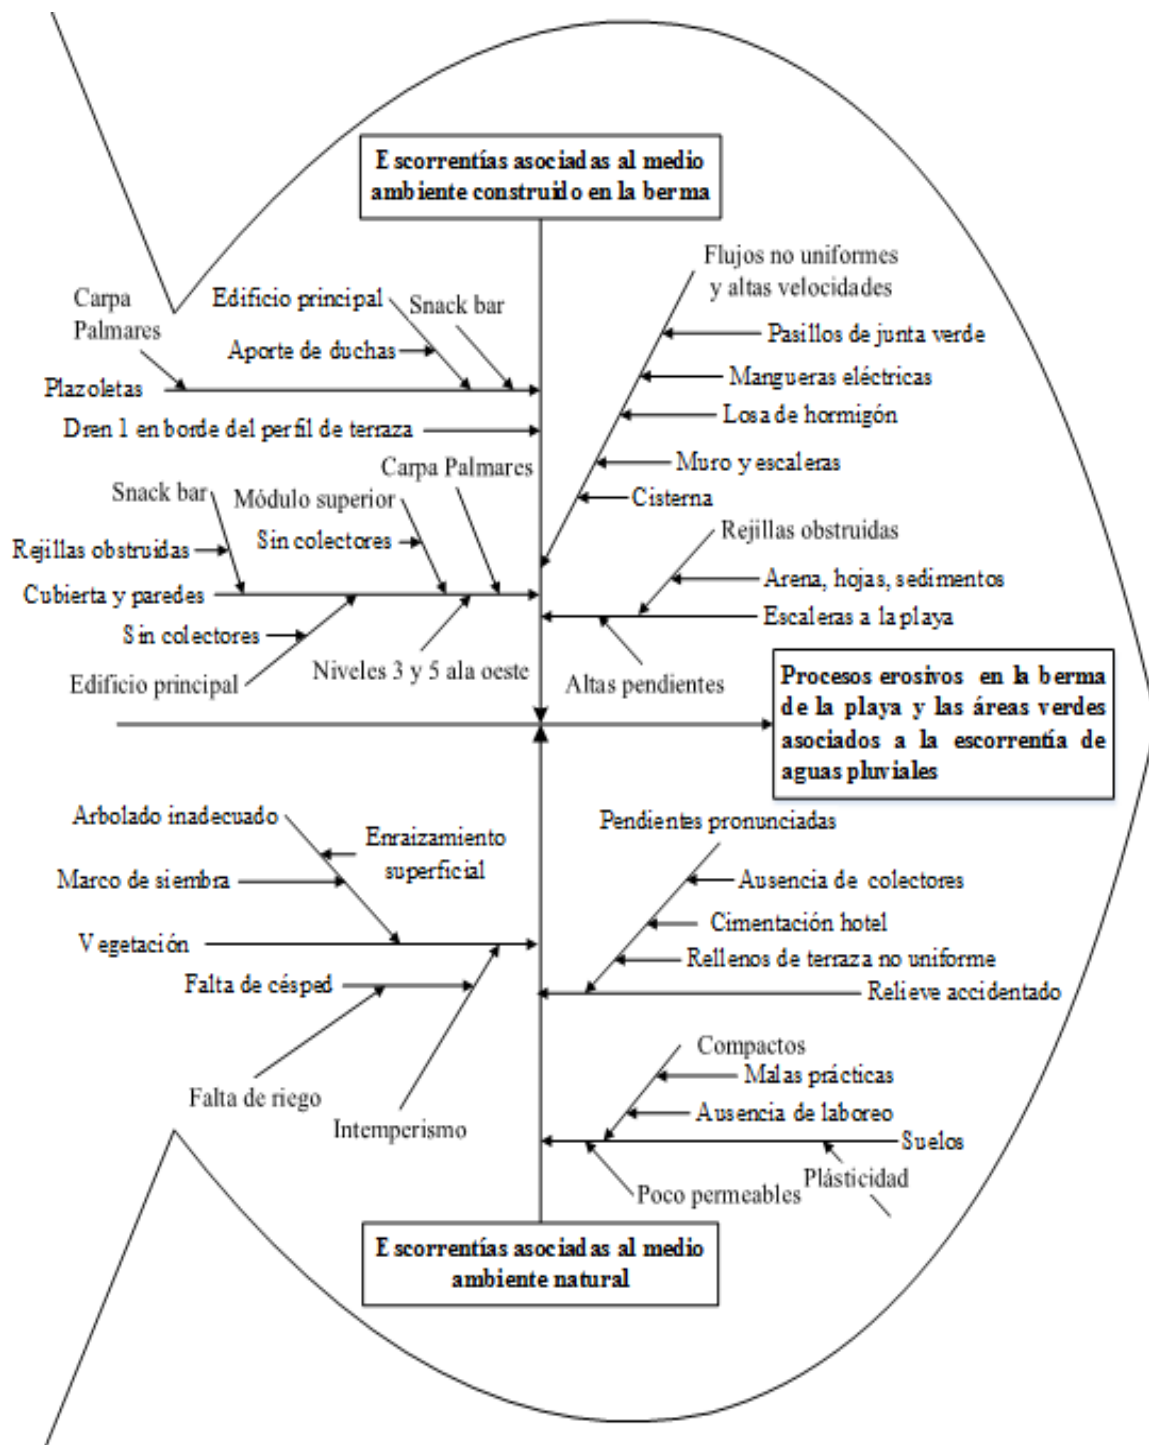
Se identificaron causas hasta del sexto orden en los subsistemas del *SREDFAP*, responsables de los procesos erosivos caracterizados en todos los estratos. En la figura 7, se ilustran las causas para el subsistema B, que resultó de los más críticos y representativo.

Figura 7. Identificación de las causas que agravan los procesos erosivos de origen hídrico, Subsistema B. (Fuente: elaboración propia)
