REHABILITASI PEMANFAATAN GSS CISADANE UNTUK MENUNJANG
PEREKONOMIAN DAN KEINDAHAN

Stephen Valentino¹, Van Basten², Mulyadi S. Dharsono², Nadia Diandra², Afni K. Taming²,

(¹)Universitas Pradita, Program Studi Teknik Sipil

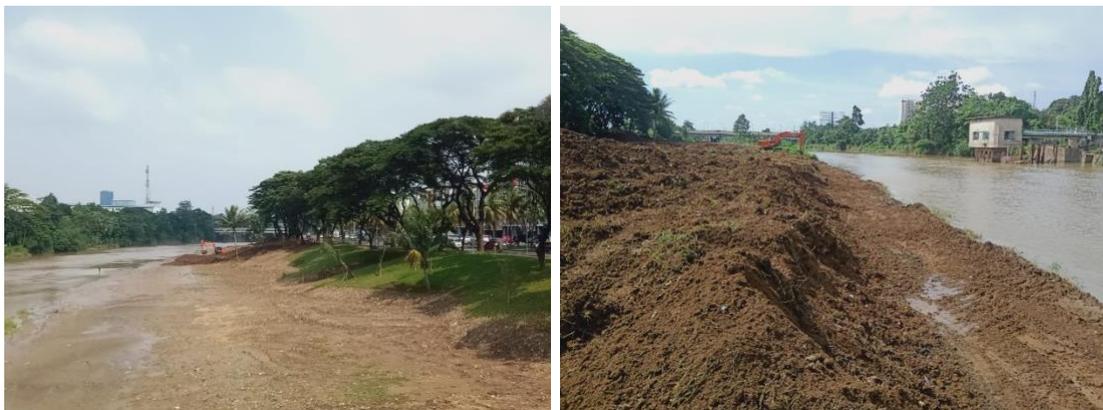
Berdasarkan beberapa penyebab kerusakan konstruksi perkerasan jalan yang disebutkan di atas, kerusakan jalan yang terjadi pada desa Pakulonan kemungkinan besar terjadi akibat air hujan dan sistem drainase yang sudah tidak memadai, ditambah dengan kenaikan tinggi air sungai Cisadane akibat curah hujan yang tinggi.

Gambar 3. Kerusakan pada GSS Sungai Cisadane dan Proses Rehabilitasi

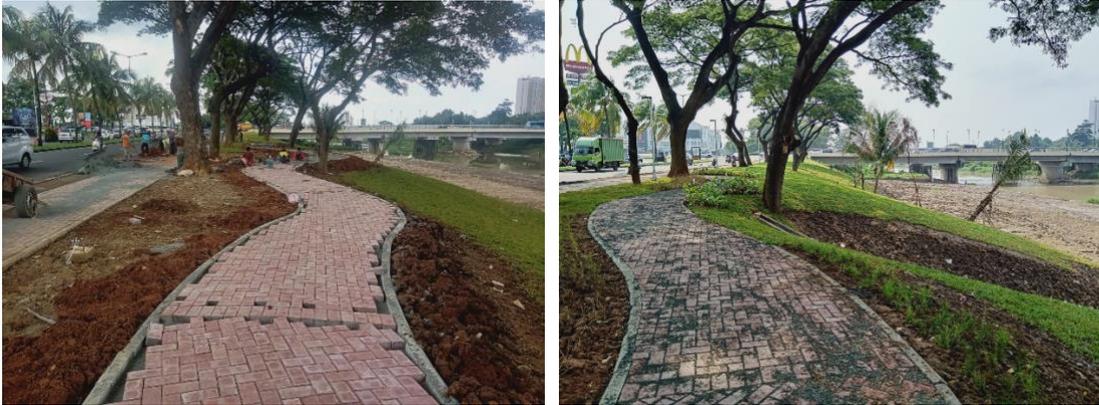
Gambar 8. Perkembangan Proses Konstruksi Trotoar

- h. Pekerjaan rehabilitasi selanjutnya dilakukan pada bagian trotoar, dimana dilakukan pepadatan tanah, pemasangan paving block serta pembatas jalan, pagar jalan dan lampu penerangan,

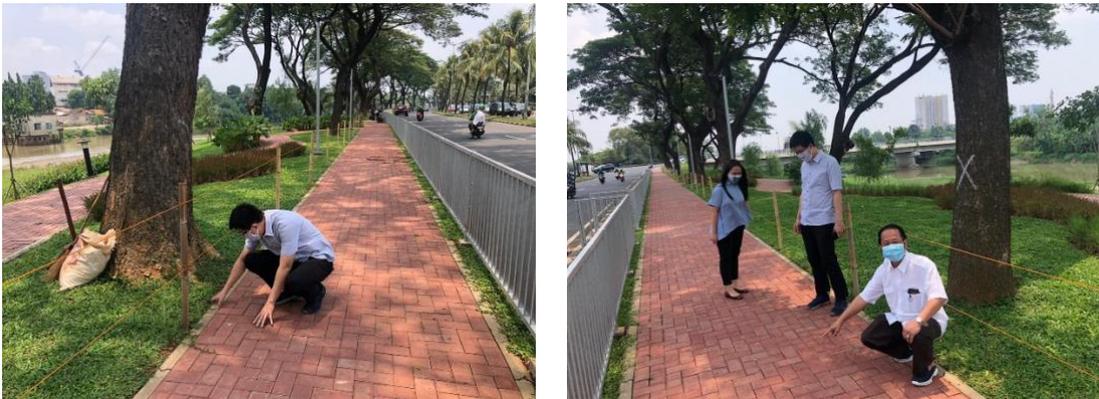
Gambar 3. Kegiatan Pengecekan Hasil Pemasangan Paving Block

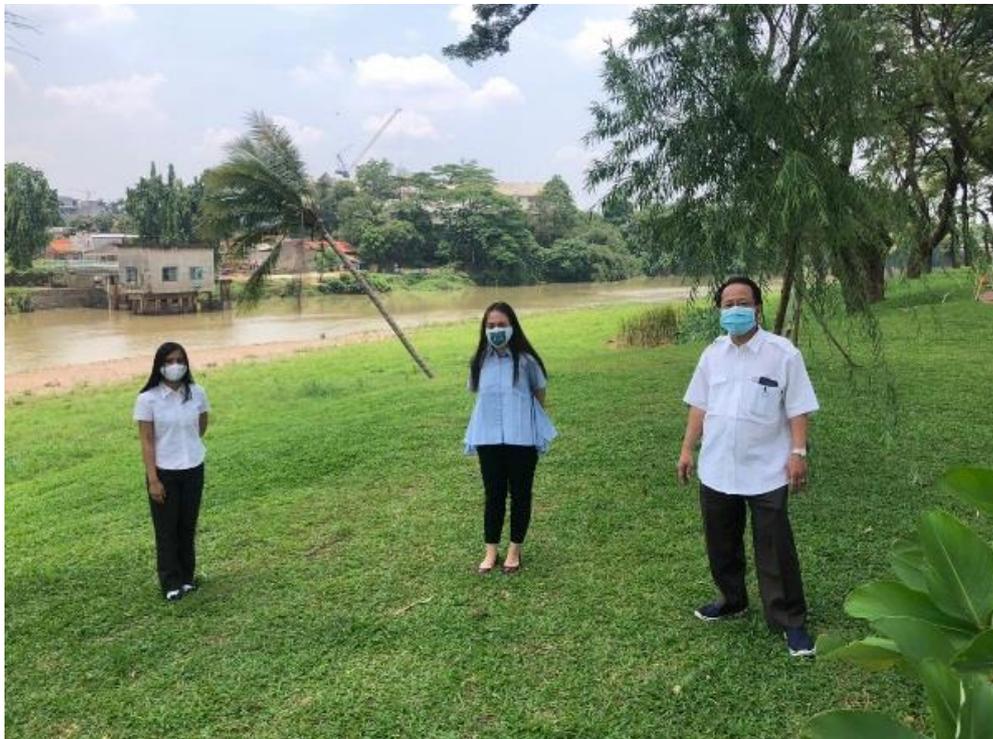
Gambar 4. Pengawasan Tahap Akhir Rehabilitasi Pemanfaatan Lereng GSS

- i. Pada tahap akhir dilakukan penghijauan dengan menanam tumbuh – tumbuhan pada area lereng GSS untuk meningkatkan keindahan lingkungan.
