RETOUR D'EXPERIENCE DU VIEILLISSEMENT DE GEOSYNTHETIQUES DE 15 ANS D'AGE

FEEDBACK FROM AGING OF 15 YEARS OLD GEOSYNTHETICS

H. BAROUDI
Ph. FORNAGE
A. THOUZEAU
Ph. COTTOUR
INERIS

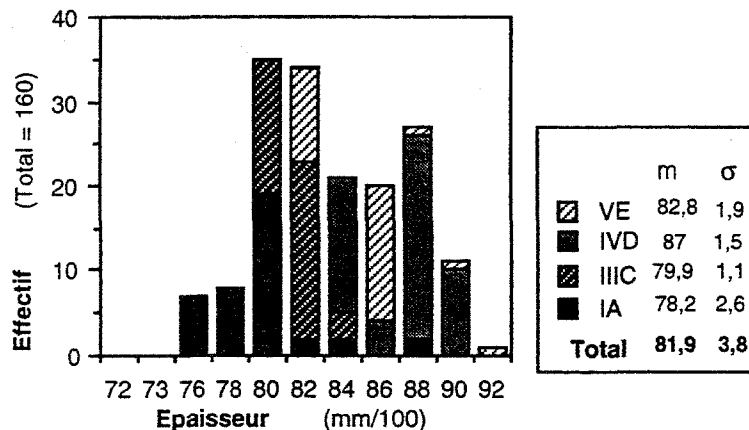
Fig 4 : Distribution de l'épaisseur des différents échantillons

Sur la membrane prélevée, 160 mesures d'épaisseur ont été réalisées dans des points localisés dans les zones exposées aux UV (IA et IIIC) et dans celles recouvertes par le dépôt (IVD et VE). L'épaisseur moyenne est de 0,82 mm (figure 4) avec une dispersion relativement importante. En l'absence de données sur l'épaisseur de la membrane d'origine, il est difficile de tirer des conclusions quant à l'évolution de celle-ci dans le temps. Néanmoins, l'examen de la répartition de l'épaisseur montre clairement que la différence d'épaisseur entre les zones exposées aux UV et celles couvertes, est de l'ordre de 10 %. Compte tenu des résultats expérimentaux de l'EPA (Doc. EPA/600/2-88/052, 1988), qui ont montré que l'épaisseur (et le poids) d'une géomembrane PVC diminue avec les expositions aux UV, et augmente avec l'exposition aux lixiviats, on peut supposer que la valeur de référence est située entre ces deux extrêmes (zones exposées/zones couvertes). Ainsi, on peut estimer grossièrement que l'épaisseur de la géomembrane a varié dans une plage de $\pm 5\%$ en 15 ans.

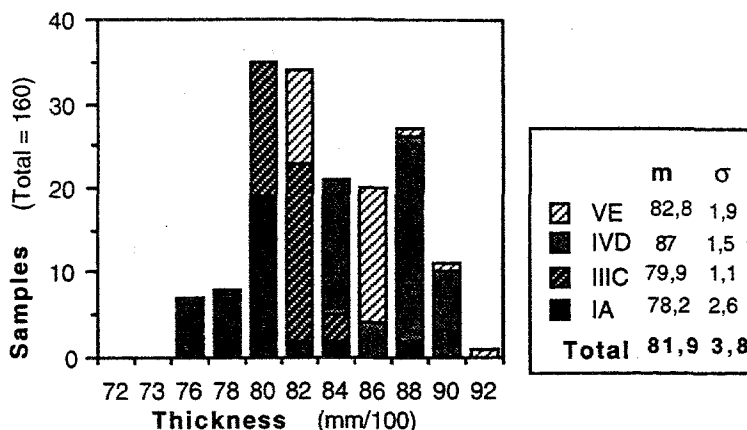
Fig 4 : Distribution of thickness

On the sampled geomembrane, 160 measurements of the thickness were carried out in the points located in the zones exposed to UV (IA and IIIC) and in those covered by the tailings (IVD and VE). The average thickness is 0,82 mm with a relatively high variation ($= 0,04$). Without data about the original geomembrane, it is difficult to give accurate conclusions on the absolute evolution in time of the thickness. However, the investigation of the distribution of thicknesses, shows clearly that there is a difference of 10 % between the thickness measured in areas exposed to UV and covered by a tailings. Taking into account the experimental results of EPA (Doc. EPA/600/2-88/052, 1988), showing that the thickness of a PVC geomembrane decreases with UV exposition and increases when exposed to liquids, we can suggest that the reference thickness is between the two extremes (exposed to UV/covered). Thus, we can estimate approximately that **the thickness of the PVC geomembrane varied in a range of 5 % during 15 years.**

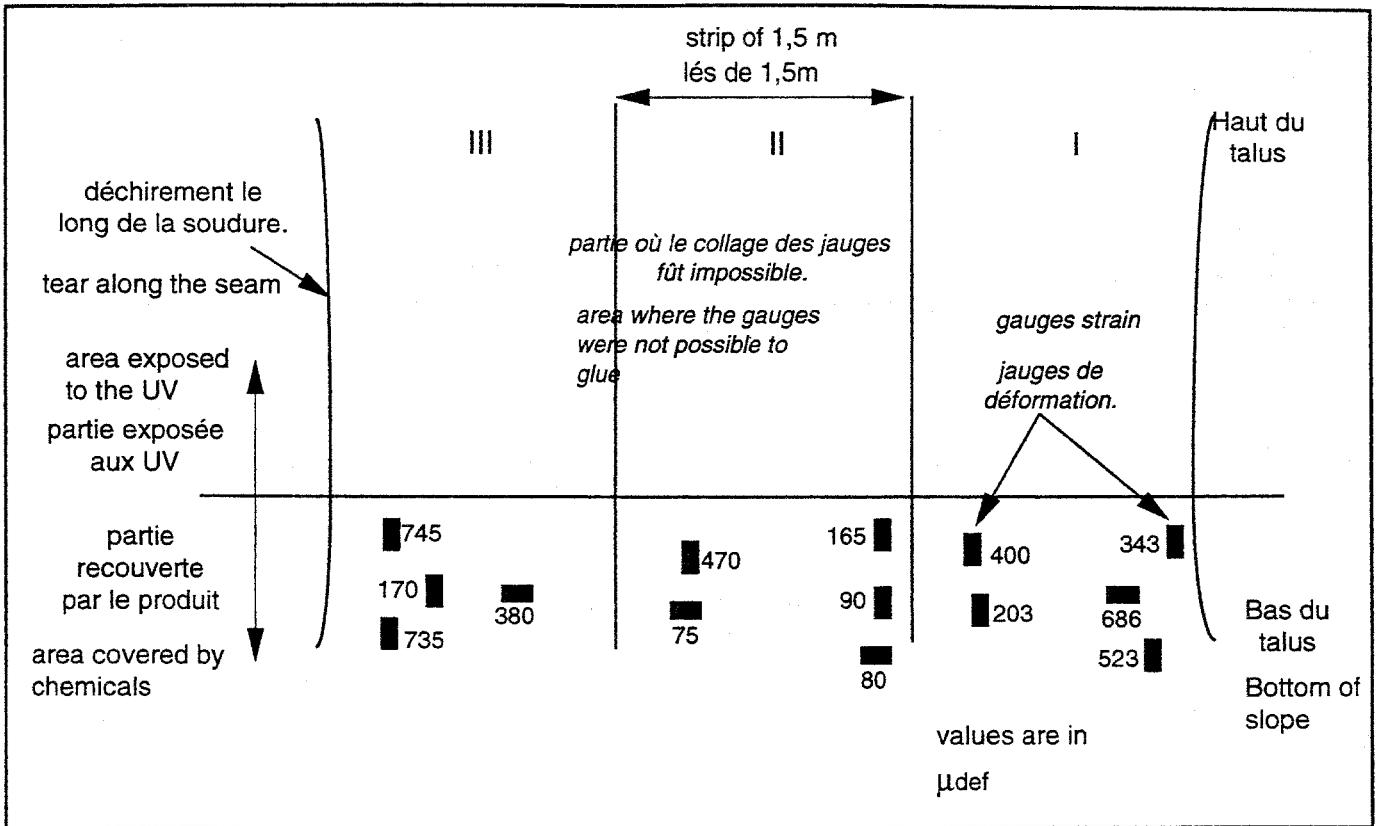
Des essais de mesures de déformation de la géomembrane ont été réalisés in situ. La mesure consiste à coller une jauge de déformation et ensuite à découper la membrane autour de celle-ci (principe de libération des contraintes). Pour mettre en oeuvre ces essais, trois lés ont été choisis sur le talus des bassins. Les valeurs mesurées sur les jauges disposées "verticalement" (direction haut-bas du talus) sont assez dispersées autour d'une moyenne de 0,4 mm d'allongement pour une longueur de 1 mètre. Les valeurs

obtenues avec les jauges disposées "horizontalement" sont plus faibles dans le lé central que dans les lés limitrophes (cf figure 3).

Globalement, ces très faibles déformations mesurées in situ s'expliqueraient par le fait que la membrane a été peu sollicitée mécaniquement.

Figure 3 : Mesures de déformations in-situ. Disposition des jauges et valeurs enregistrées
In-situ measures of deformation. Gauges configuration and registreted values

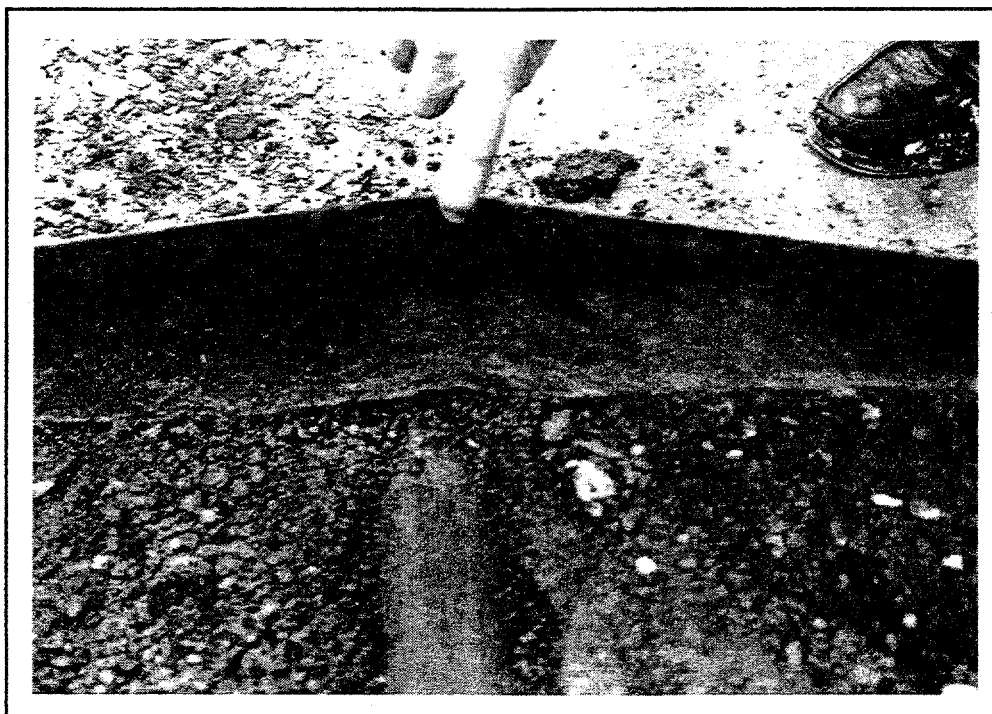
Sur la partie dégagée, il a été observé les défauts suivants : la membrane a été poinçonnée par des graviers de 15 à 25 mm de diamètre affleurant sur la couche de scories fines ; des déchirements ponctuels ont été causés par des empreintes de chaussures de travail dans la couche d'apprêt lors de sa pose.

Photo 2 : Vue du fond de bassin
View of the bottom of the basin

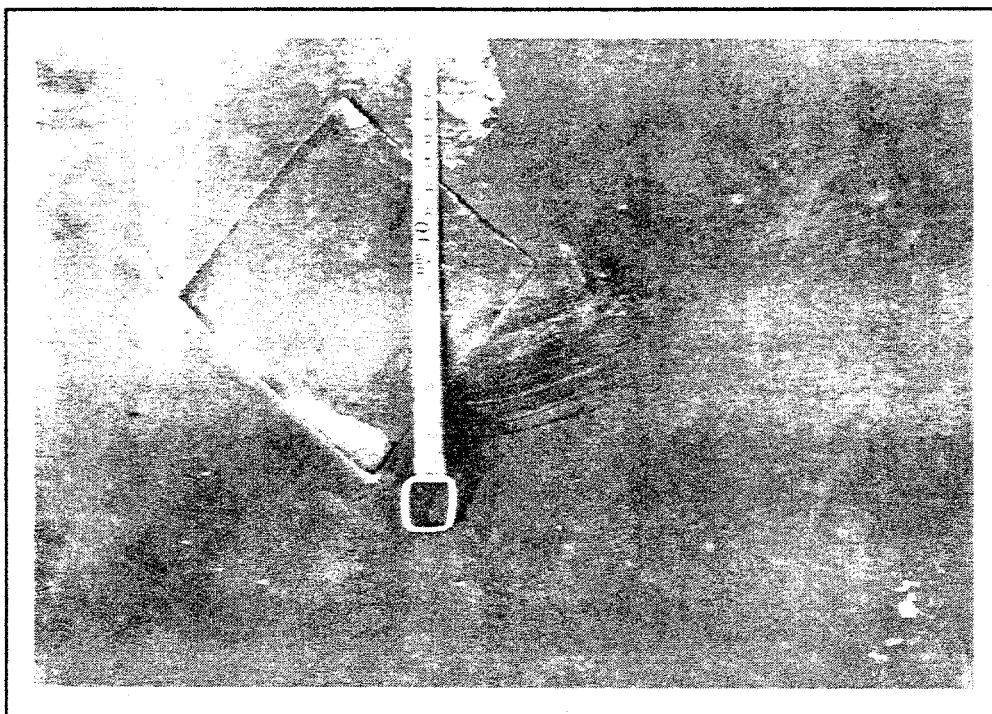
Photo 3 : Rustine de réparation de la géomembrane
Repair of the geomembrane
