**DETERMINACIÓN DE PARÁMETROS DE ALBAÑILERÍA PARA
ESTABLECER LA CALIDAD EN VIVIENDAS DE INTERÉS SOCIAL,
PUCALLPA 2021**

TESIS
PARA OPTAR EL TÍTULO PROFESIONAL DE
INGENIERA CIVIL

La población de estudio será las viviendas de interés social del Asentamiento Humano Rumbo al Futuro del distrito de Manantay, provincia de Coronel Portillo, departamento de Ucayali.

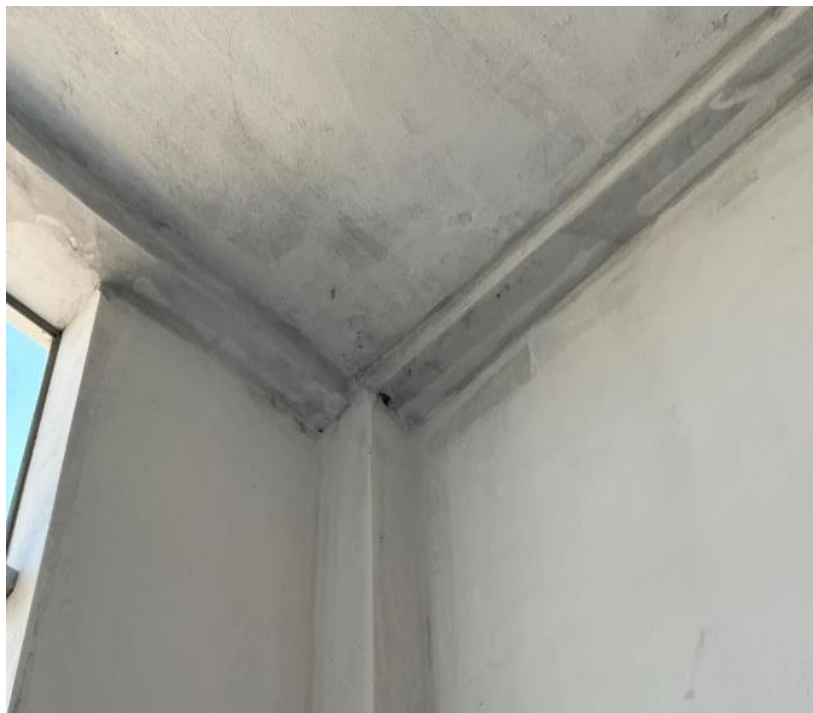
Figura 37: Fallas en la estructuración (columnas).

muros se encontró grietas verticales. Esto podemos observar, en las fotos tomadas a las viviendas que están Figura 34 y Figura 37.

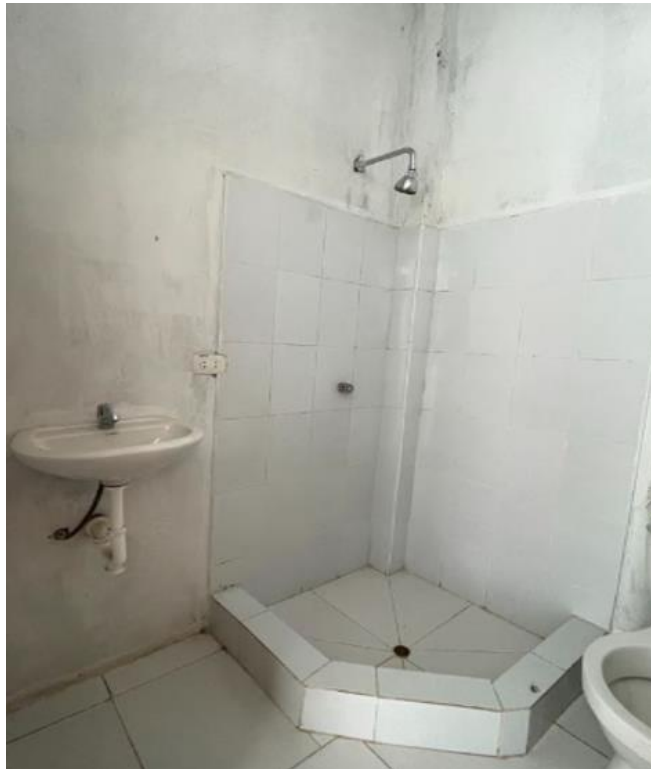
Figura 38: Falla de ubicación de tomacorriente.

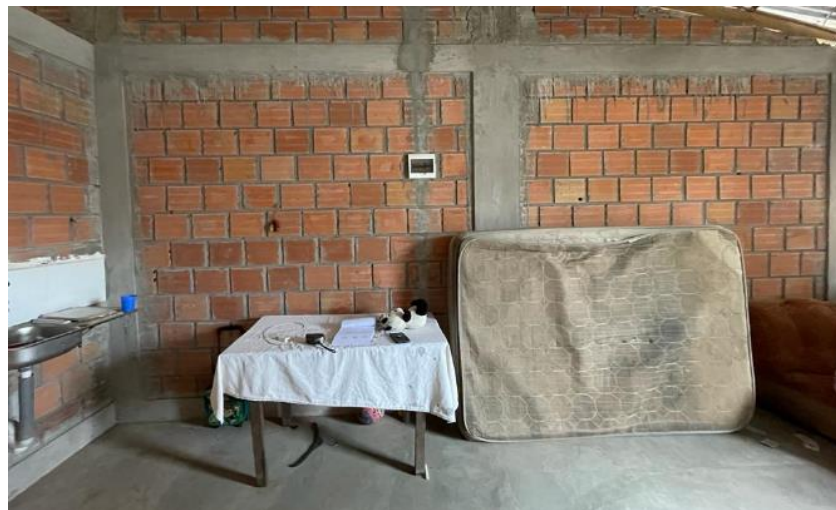
Figura 39: Verificación de estructuración. Las vigas no cumplen con las dimensiones mínimas.

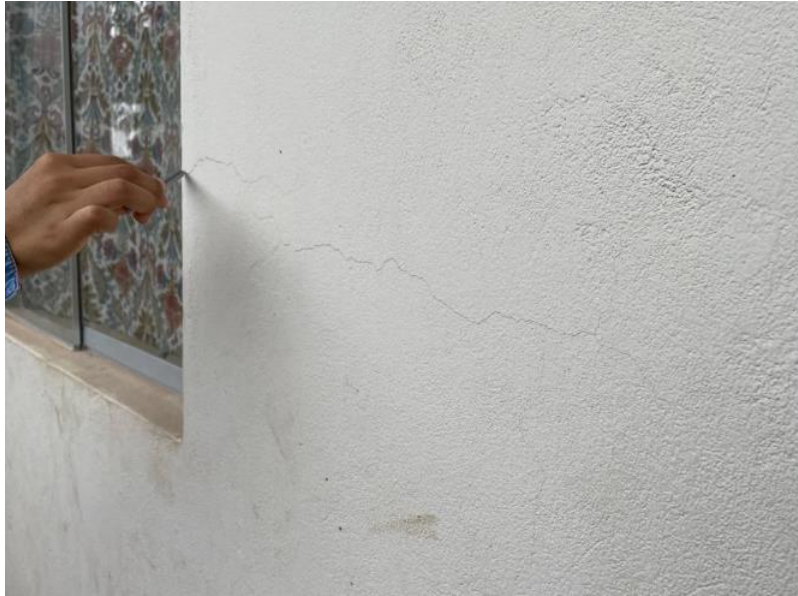
Figura 40: Pared con fallas estructurales, que se unen con los vanos de la vivienda de interés social.

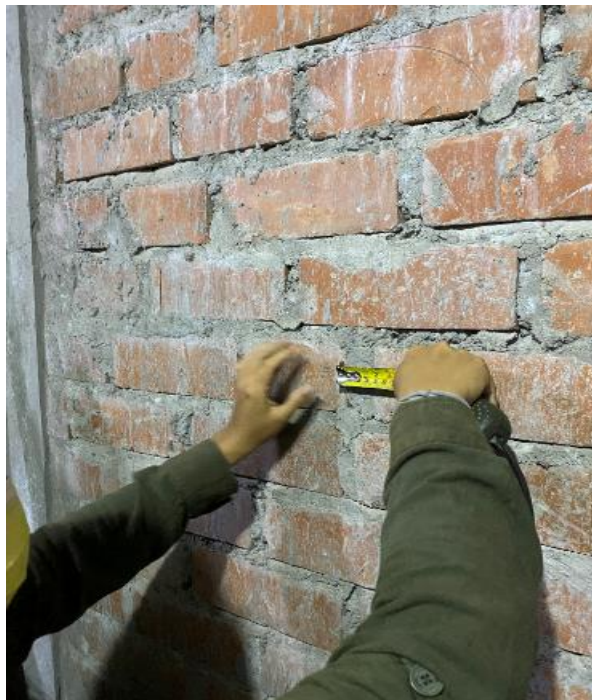
Figura 41: Falla en colocación de mortero, mayor de 1.5cm.
