**Evaluación de la Vulnerabilidad Sísmica de las Edificaciones en la Urb. Villa
Universitaria, Tumbes, Método de Benedetti y Petrini, 2021**

TESIS PARA OBTENER EL TÍTULO PROFESIONAL DE:

INGENIERO CIVIL

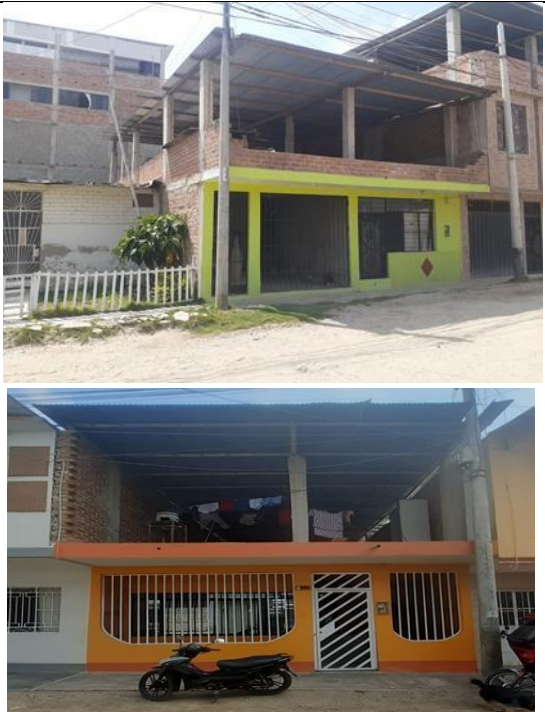
<p>Construcción parcial/inconclusa</p>	<p>La condición de construcción inconclusa condiciona un comportamiento dinámico desigual por la diferencia de rigidez y resistencia del piso/parte de la estructura no confinada o carente de diafragma. Esto configura una reducción en el coeficiente R debido a la irregularidad en altura por masa o peso</p>

<p>Frecuencia</p>	<p>Observado en:</p>	
<p>20 %</p>	<p>E-3, E-8, E-19, E-20</p>	
<p>Esquinas entrantes</p>	<p>La configuración típica de cochera incrustada en la edificación configura, si el diafragma sigue esta forma y la longitud de la entrada excede el 20 % de la longitud total en su dirección, una irregularidad en planta por esquinas entrantes, con el peligro de rotura o fractura de la estructura en las esquinas que subtienden la irregularidad, por los esfuerzos torsionales a los que son sometidos</p>

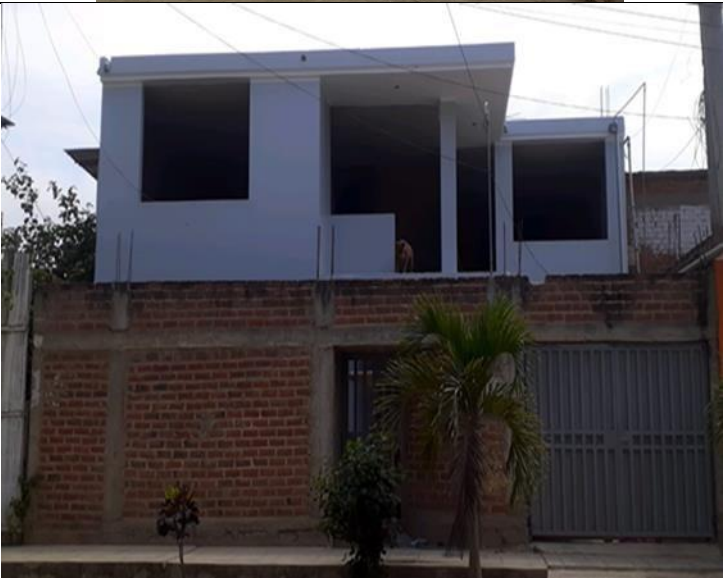
<p>Frecuencia</p>	<p>Observado en:</p>	
<p>5 %</p>	<p>E-5</p>

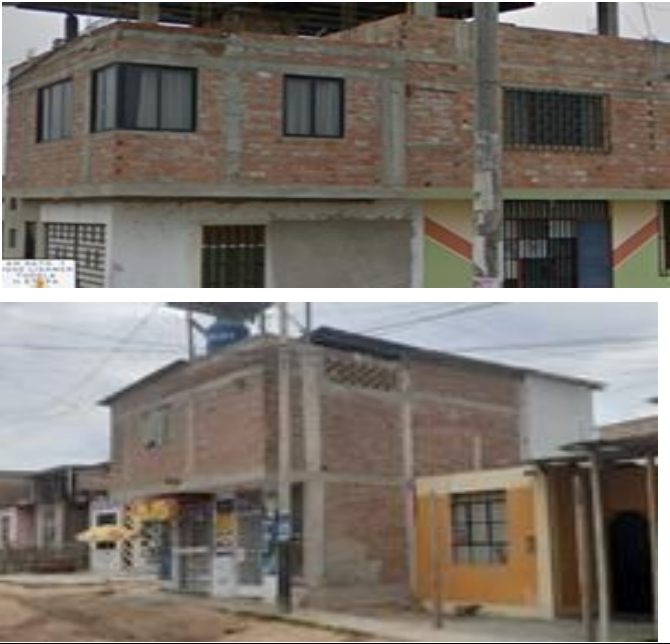
<p>Columnas en volados</p>	<p>Significa una sobrecarga que genera un momento importante sobre el sistema resistente que sostiene el volado, pudiendo dar lugar, en ciertos casos, a fallas en estas zonas de la edificación. Aparte de lo anterior, sobrecarga innecesariamente con peso la edificación deteriorando su desempeño sismorresistente</p>

<p>Frecuencia</p>	<p>Observado en:</p>	
<p>10 %</p>	<p>E-6, E-11</p>	
<p>Diversos diseños del sistema resistente</p>	<p>Se presenta cuando la edificación se construye en diferentes momentos y de una manera no planificada, dando lugar a añadidas y colocación de columnas muy juntas y no simétricas o fuera del eje de la cimentación. Esta es una situación desfavorable que en un sismo origina zonas de la edificación con más resistencia que otras o distribución desigual del peso de la edificación, alejándose de su centro de masas, dando lugar a torsiones que sobrecargan los elementos estructurales</p>

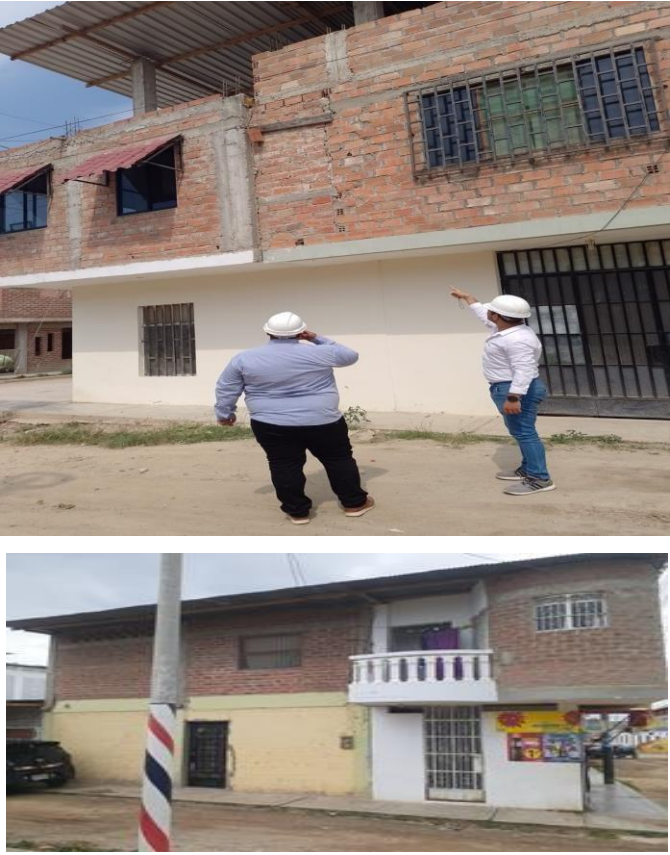
<p>Frecuencia</p>	<p>Observado en:</p>	
<p>10 %</p>	<p>E-6, E-12</p>

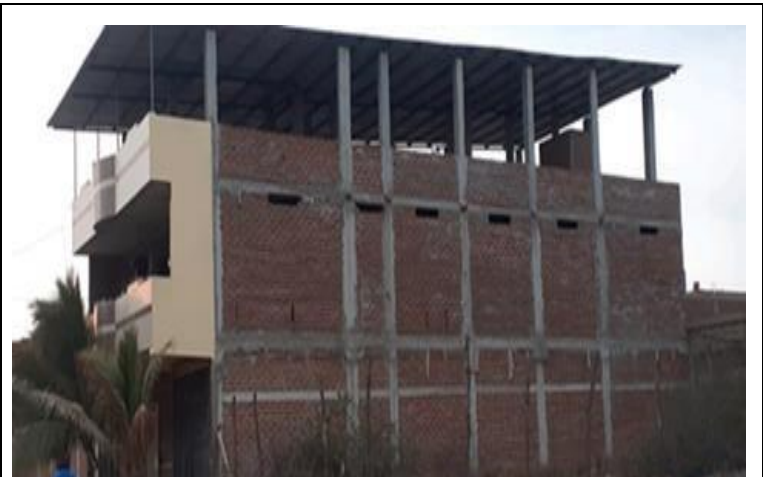
<p>Falta de uniformidad (excesiva) en el distanciado de las columnas</p>	<p>Esta condición origina zonas de mayor resistencia que otras, pudiendo ocasionar escenarios como el descrito en el acápite anterior</p>

<p>Frecuencia</p>	<p>Observado en:</p>	
<p>5 %</p>	<p>E-7</p>	
<p>Baja densidad muros transversales</p>	<p>Los muros transversales arriostan los longitudinales confiriéndoles solidez y por ende a la edificación. Esta es una condición que conduce a posibilidad de movimiento exagerado y fuera de fase con el movimiento del piso inferior, con lo que las columnas, principalmente en su zona baja, se someten a un sobre esfuerzo</p>

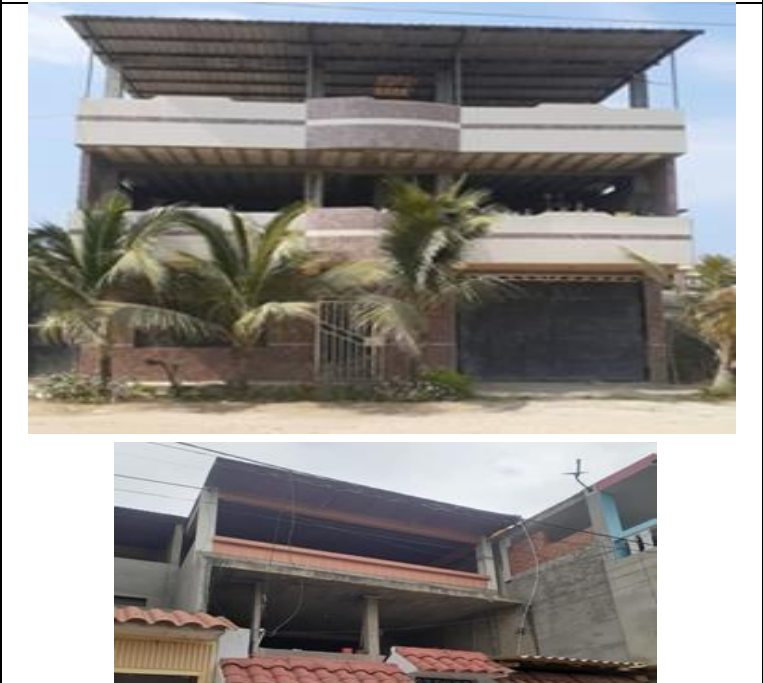
<p>Frecuencia</p>	<p>Observado en:</p>	
<p>65 %</p>	<p>E-1, E-2, E-3, E-4, E-7, E-8, E-9, E-10, E-12, E-13, E-15, E-16, E-18</p>

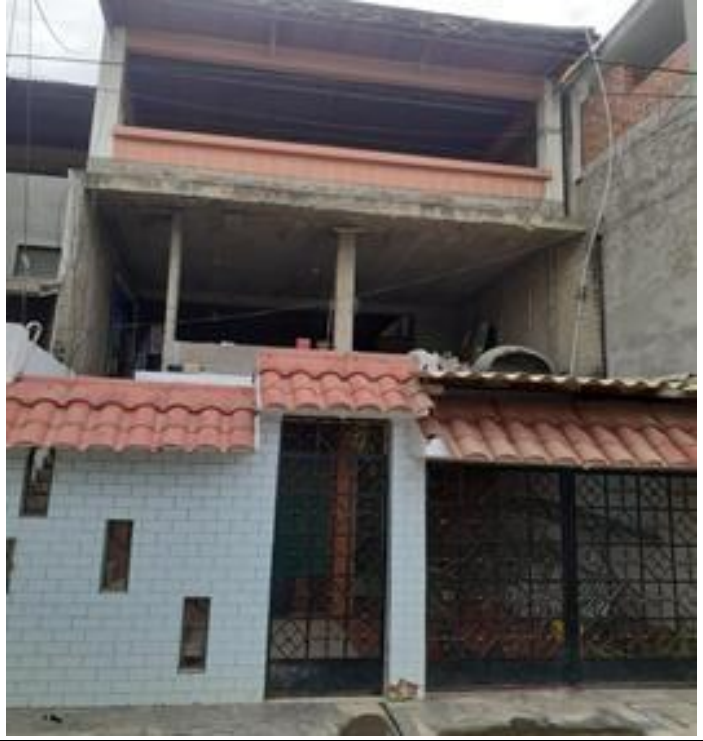
<p>Aumento en peso o área con la altura</p>	<p>Esta condición origina variación de fuerzas actuantes en la edificación de acuerdo con el peso o parte de ella, vale decir que la zona más pesada de la edificación experimentará una fuerza mayor que la menos pesada. Esto puede ocasionar que un piso tenga un movimiento mucho mayor que otro, originando distorsiones de entrepiso o derivas marcadamente diferentes, lo cual es una condición negativa para la edificación en un sismo</p>

<p>Frecuencia</p>	<p>Observado en:</p>	
<p>5 %</p>	<p>E-9</p>	
<p>Muros y/o elementos resistentes combados o desplomados</p>	<p>El combado de muros origina que las fuerzas cambien su dirección saliéndose del eje del muro, provocando tensiones, compresiones y torsiones en zonas de muros que no están diseñadas para ello</p>

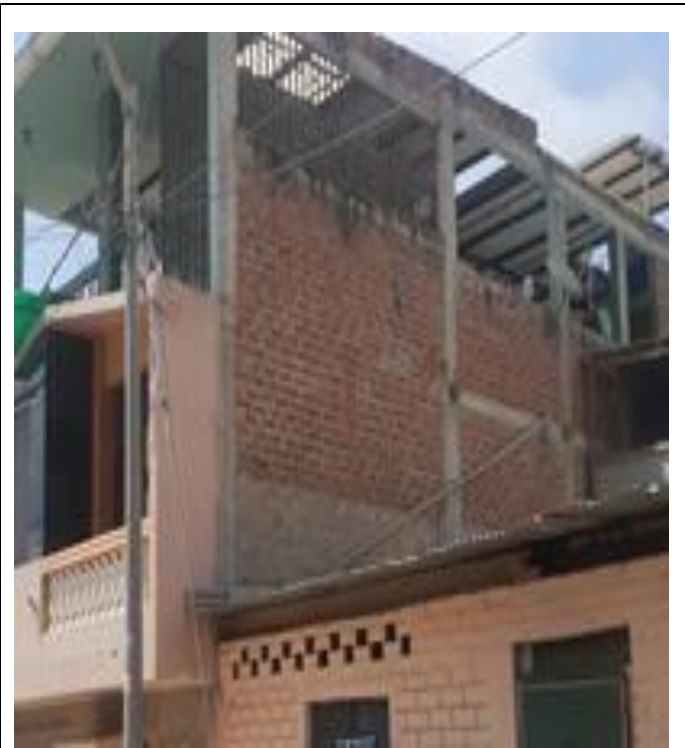
<p>Abertura excesiva o sin confinar del diafragma</p>	<p>Esta condición determina sobreesfuerzo innecesario de las columnas y/o vigas donde se inicia o termina la abertura del diafragma, además del debilitamiento de este último el cual normalmente se fisura en sus esquinas a consecuencia de ello</p>

<p>Frecuencia</p>	<p>Observado en:</p>	
<p>5 %</p>	<p>E-12</p>	
<p>Pequeñas áreas de losas/diafragma</p>	<p>Esto origina sobreesfuerzo en las columnas que soportan la porción de la losa aligerada. Este sobreesfuerzo ocasiona resistencias marcadamente diferentes en ciertas partes de la estructura que deteriora su desempeño sismorresistente</p>

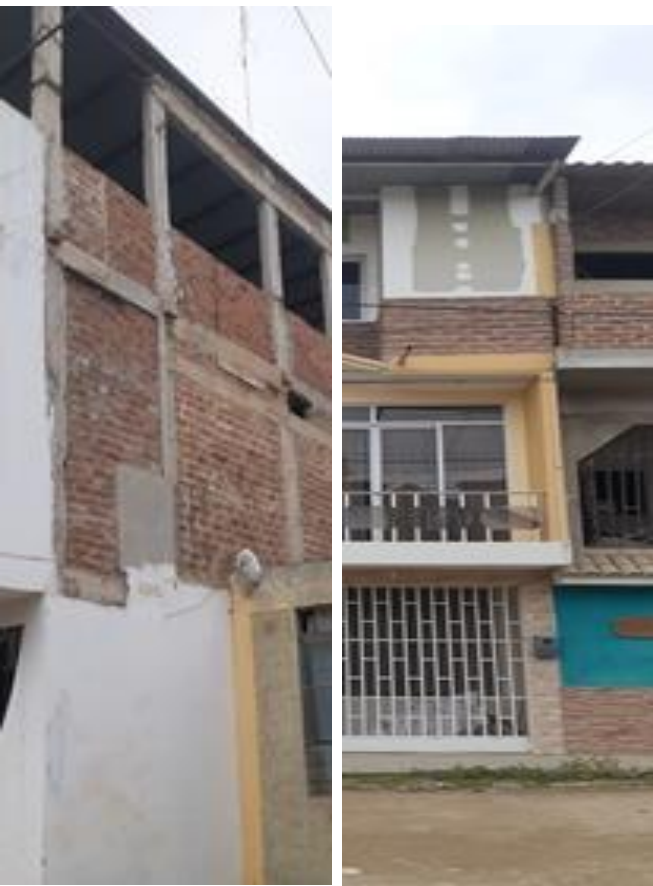
<p>No separación entre edificaciones</p>	<p>Esta condición obliga a las edificaciones a alterar su movimiento característico en el caso de un sismo, sacando de la zona segura a las derivas de entrepiso de la edificación. Esto es particularmente cierto cuando la diferencia en alturas de las edificaciones es muy acusada, condición que origina frecuencias naturales de oscilación diferentes para cada edificación, y, que de encontrarse juntas o con elementos resistentes vaciados empleando la edificación más antigua como uno de los encofrados de la columna, cambia todo el esquema de oscilación de la edificación.</p>

<p>Frecuencia</p>	<p>Observado en:</p>	
<p>85 %</p>	<p>E-1, E-2, E-3, E-4, E-6, E-8, E-9, E-10, E-11, E-12, E-13, E-14, E-15, E-16, E-17, E-18, E-19</p>	
<p>Elementos no estructurales sueltos</p>	<p>En esta condición se encuentran elementos decorativos o de protección como tapiado de ventanas o puertas con ladrillos sujetos a presión los cuales en caso de un sismo pueden afectar a los ocupantes de la edificación o transeúntes.</p>

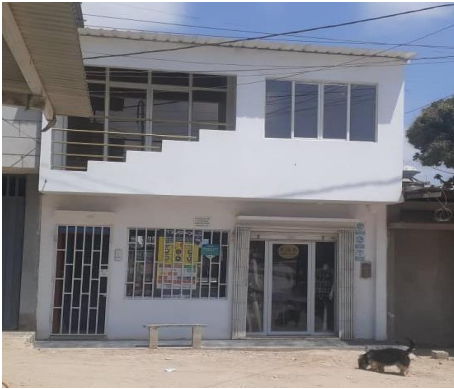
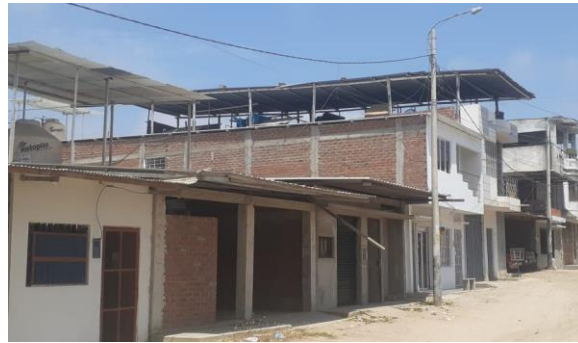
FICHASUMENDELANÁLISISDELAEDIFICACIÓN-1

La edificación tiene sus confinamientos terminados; en efecto, el sistema resistente está completo, aunque la falta de diafragma en el segundo nivel origina movimientos fuera de fase y esfuerzos desiguales en las columnas y muros en el segundo nivel en el caso de una exigencia sísmica de gran importancia. La variación en altura por el volado no es significativa, sin embargo, la forma alargada del terreno degrada la calificación del parámetro 6 a D.
