UNIVERSIDAD CÉSAR VALLEJO

**FACULTAD DE INGENIERÍA Y ARQUITECTURA
ESCUELA PROFESIONAL DE INGENIERÍA CIVIL**

Evaluación del estado del pavimento flexible mediante el método funcional y estructural en la avenida San Diego – Lima 2022

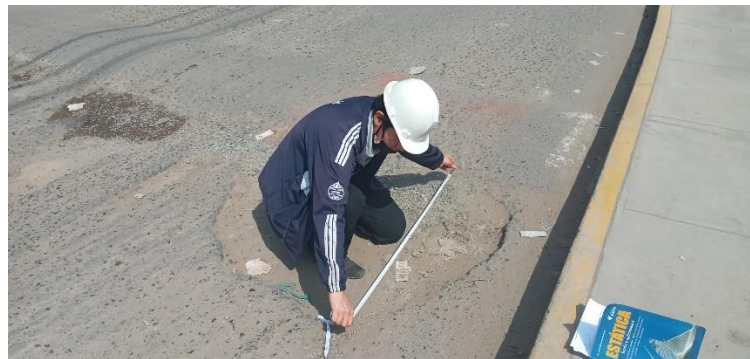
Figura 31. El investigador midiendo el diámetro del hueco.

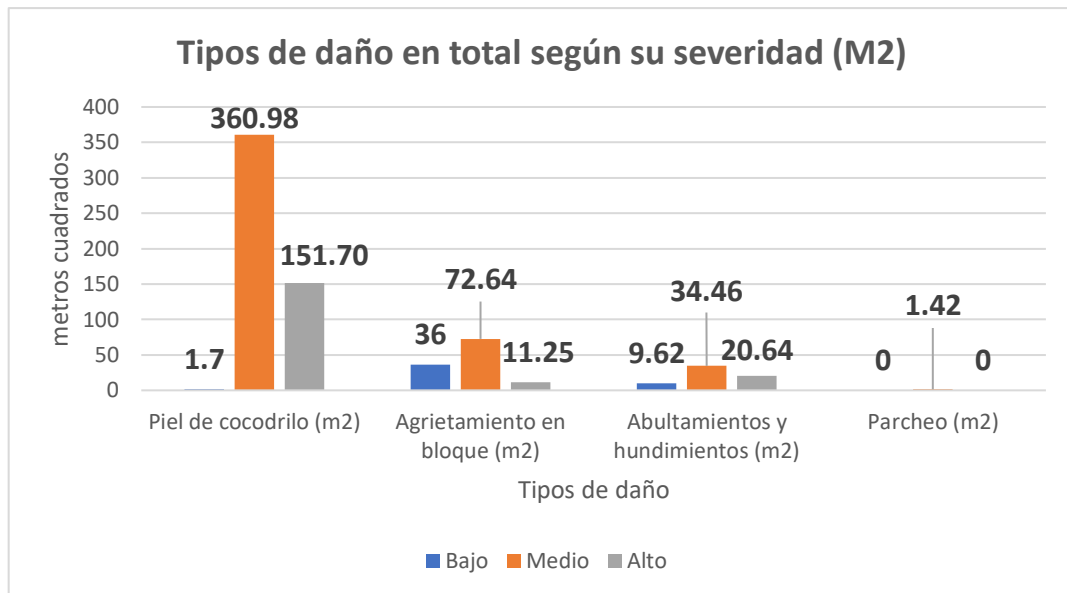
Figura 35. Gráficos de la Tabla 8
Fuente: Elaboración propia

En la tabla 8 y figura 35, se muestra la cantidad total en metros cuadrados de tipos de daño que tuvo el pavimento asfáltico, siendo estos los resultados: 1.7 m2 de Piel de cocodrilo (L), 360.98 m2 de Piel de cocodrilo (M), 151.70 m2 de Piel de cocodrilo (H). De la misma manera se observó 36 m2 de Agrietamiento en bloque (L), 72.64 de Agrietamiento en bloque (M), 11.25 m2 de Agrietamiento en bloque (H). Asimismo, se vio 9.62 m2 de Abultamientos y hundimientos (L), 34.46 m2 de Abultamientos y hundimientos (M), 20.64 m2 de Abultamientos y hundimientos (H). Por último, se registró 1.42 m2 de Parcheo (M)

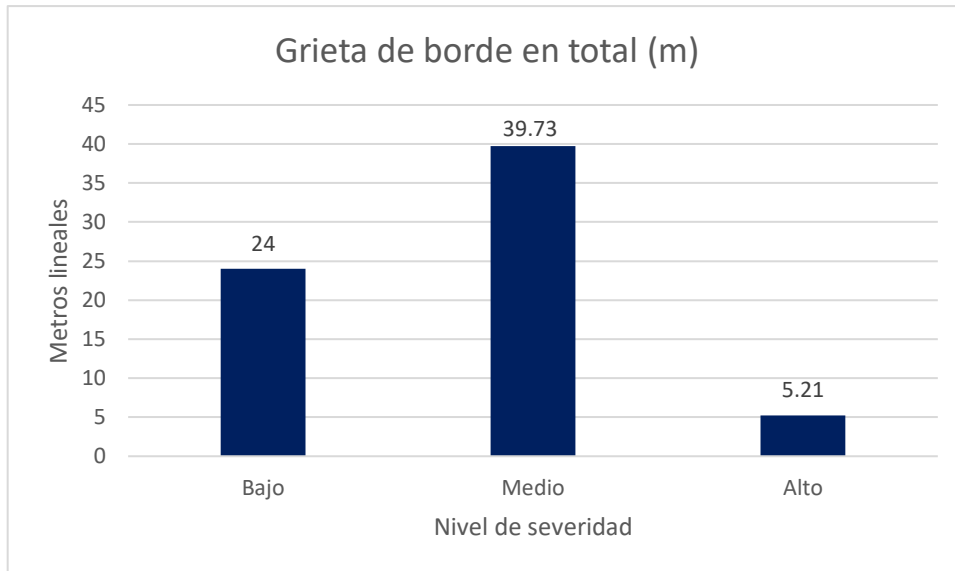
Figura 36. Gráficos de la Tabla 9
Fuente: Elaboración propia

La tabla 9 se ilustró en la figura 36, enseñando la cantidad total del único tipo de daño en metros lineales que tuvo el pavimento asfáltico, siendo estos los resultados: 24 m de Grieta de borde (L), 39.73 m de Grieta de borde (M) y 5.21 m de Grieta de borde (H).

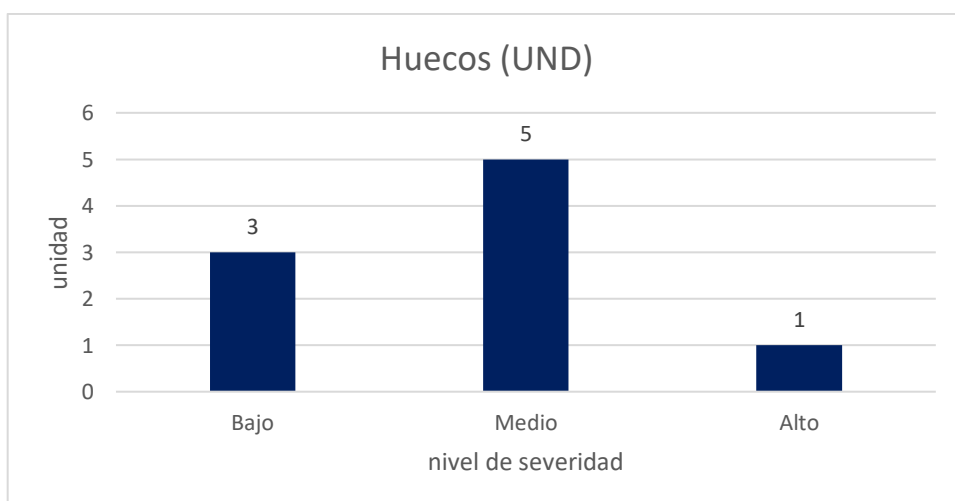
Figura 37. Gráficos de la Tabla 10
Fuente: Elaboración propia

La tabla 10 se representó en un gráfico en la figura 37, detallando la cantidad total del único tipo de daño en unidades que tuvo el pavimento asfáltico, siendo estos los resultados: 3 unidades de Huecos (L), 5 unidades de Huecos (M) y 1 unidad de Huecos (H).

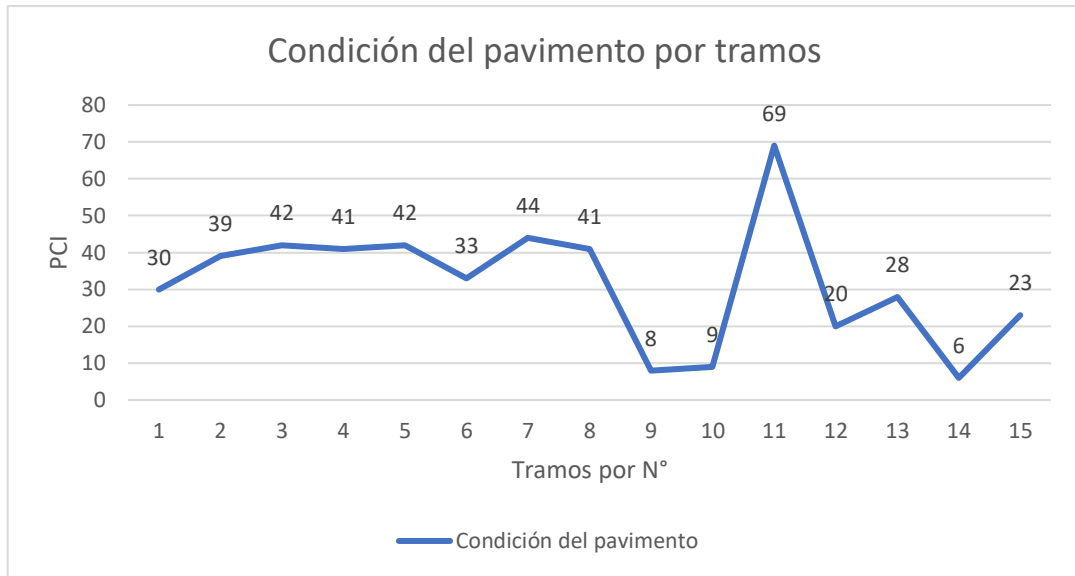
Figura 38. Condición del pavimento por tramos

Tramo N°	INICIAL	FINAL	PCI (%)	Condición del pavimento
1	0	40	30	MALO
2	40	80	39	MALO
3	80	120	42	REGULAR
4	120	160	41	REGULAR
5	160	200	42	REGULAR
6	200	240	33	MALO
7	240	280	44	REGULAR
8	280	320	41	REGULAR
9	320	360	8	FALLADO
10	360	400	9	FALLADO
11	400	440	69	BUENO
12	440	480	20	MUY MALO
13	480	520	28	MALO
14	520	560	6	FALLADO
15	560	600	23	MUY MALO

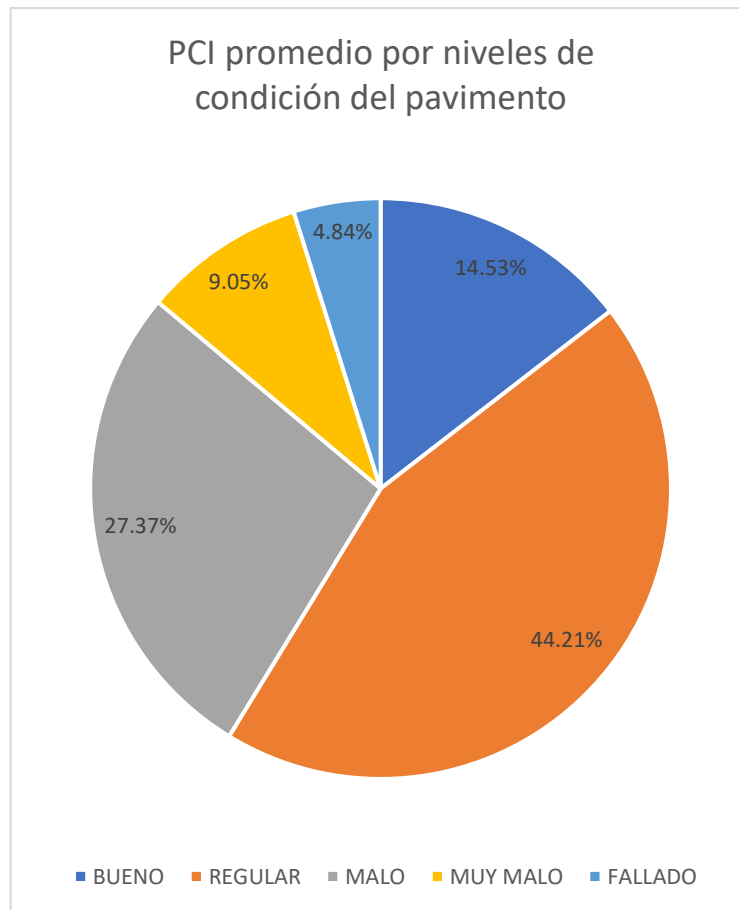
Figura 39. Promedio de PCI por cada nivel de condición del pavimento

De la figura 39, se aprecia los siguientes resultados del pavimento de la avenida San Diego: un 14.53% clasificó como BUENO; 44.21%, REGULAR; 27.37% MALO; 9.05%, MUY MALO y 4.84%, FALLADO.
