**UNIVERSIDAD CÉSAR VALLEJO**

**FACULTAD DE INGENIERÍA Y ARQUITECTURA  
ESCUELA PROFESIONAL DE INGENIERÍA CIVIL**

“Vulnerabilidad sísmica en viviendas de albañilería autoconstruidas  
del Pueblo Joven Ramón Castilla, distrito de Chimbote, Ancash –  
2022”

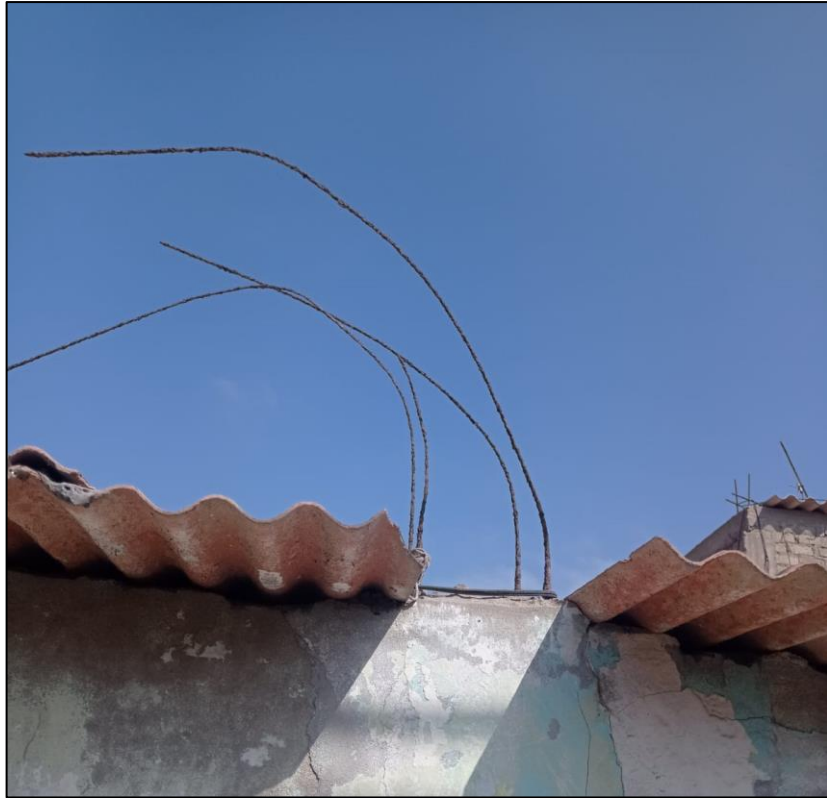
**Foto 13.** *Acero corroído.*

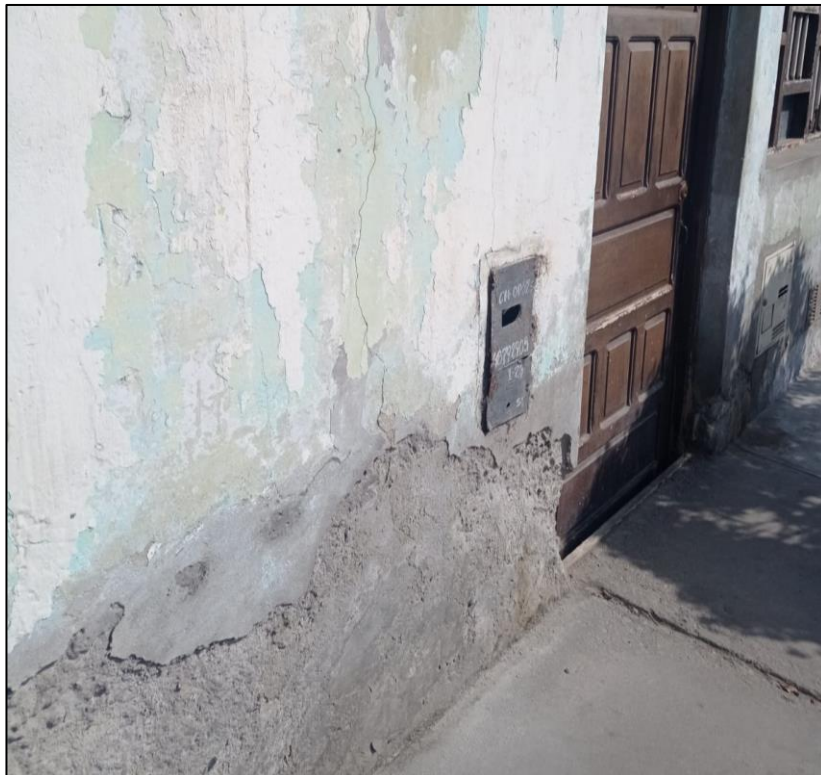
**Foto 16.** *Mortero de tarrajeo dañado por humedad.*
