**UNIVERSIDAD CÉSAR VALLEJO**

**Evaluación de las patologías del pavimento flexible del tramo  
Marcará hasta desvío Ullmay del Centro Poblado Vicos,  
Carhuaz, 2021**

**TESIS PARA OBTENER EL TÍTULO PROFESIONAL DE:**

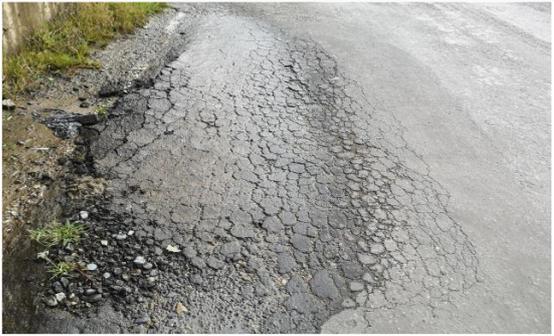
<b>UNIVERSIDAD CÉSAR VALLEJO</b>		EVALUACIÓN SUPERFICIAL DE PAVIMENTOS	
		MÉTODO PCI (PAVEMENT CONDITION INDEX)	
ÍNDICE DE CONDICIÓN DE PAVIMENTOS EN VÍAS DE PAVIMENTO FLEXIBLE			
PROYECTO:	Evaluación de las Patologías del Pavimento Flexible del Tramo Marcará hasta desvío Ullmay del Centro Poblado Vicos, Carhuaz, 2021		
NOMBRE DE LA VÍA:	Carretera Marcará - Centro Poblado Vicos		
UNIDAD DE MUESTRA:	UM - 03		
PROGRESIVA INICIAL (km):	3 + 588	EVALUADOR:	LAZARO TADEO JUAN CRISANTO
PROGRESIVA FINAL (km):	3 + 636		
ANCHO DE LA VÍA (m):	6,5		
ÁREA DE LA UNIDAD (m2):	312	FECHA:	24/09/2021
Tipo de falla			
Piel de cocodrilo (H)		Abultamiento y hundimiento (L)

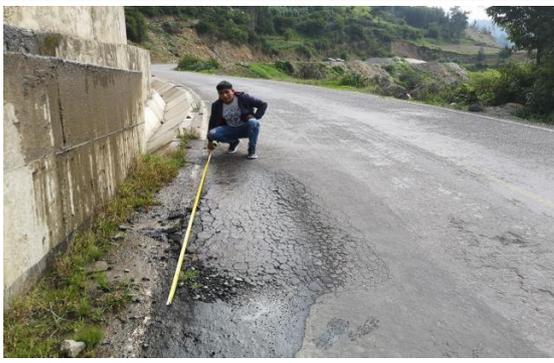
Medición de la falla piel de cocodrilo		Identificación de la falla abultamiento y hundimiento

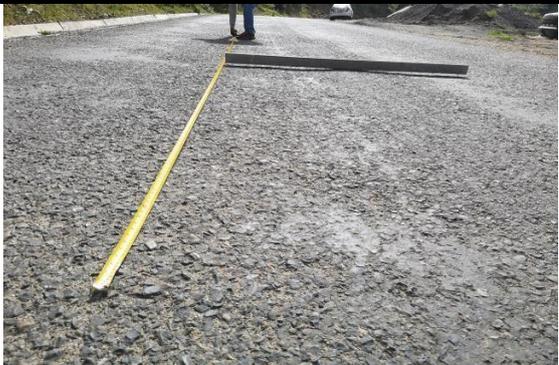
Medición de la falla por abultamiento y hundimiento		Medición de la falla por desprendimiento de agregado

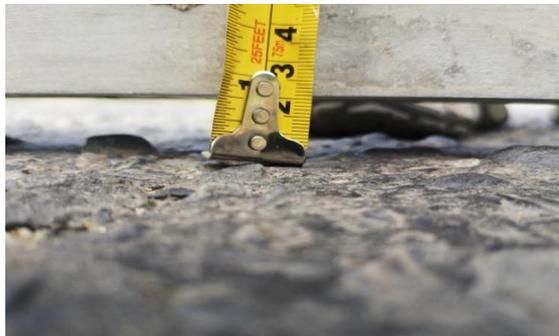
Medición de la falla ahuellamiento (M) h=21mm		Desprendimiento de agregado por caída de talud

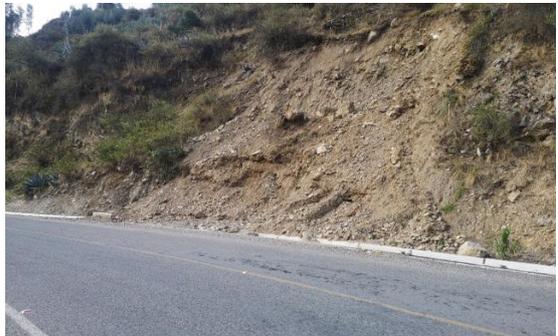
Vicos, Carhuaz, 2021 es **BUENO**, solo en la unidad de muestra 06 se pudo constatar que el daño ocasionado es debido a la inestabilidad de talud.

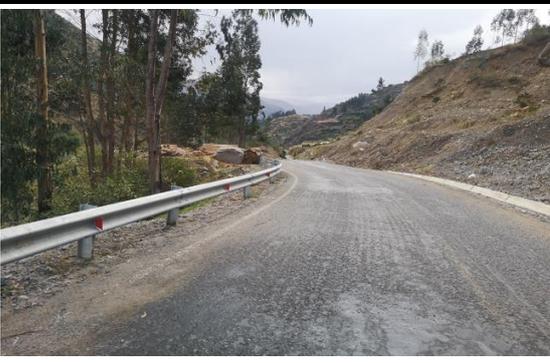
Identificación de la falla por abultamiento y hundimiento		Identificación de la falla por ahuellamiento

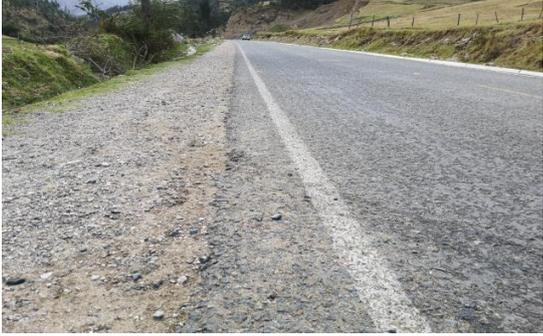
<b>Identificación de la falla desprendimiento de agregado en los bordes laterales</b>

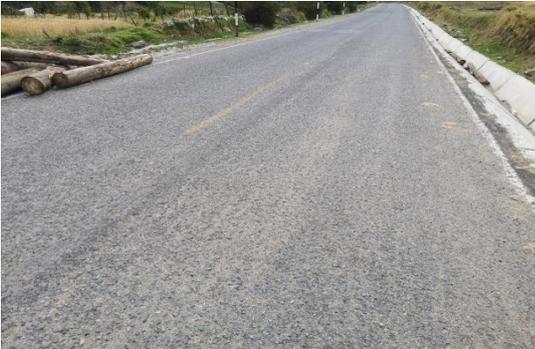
Identificación de la falla por desprendimiento de agregado
