# **BAB I**

## **PENDAHULUAN**

sesuai dengan syarat perencanaan Bina Marga terbaru. Dengan judul studi yang akan dilaksanakan adalah Analisis Kerusakan Jalan Dengan Metode SDI dan IRI Serta Penanganannya Dengan Metode Lendutan Manual Desain Perkerasan Jalan 2017 Pada Lokasi Studi Jl. Trunojoyo, Desa Boro, Kecamatan Kedungwaru, Kabupaten Tulungagung (STA 0+000 – STA 1+170).

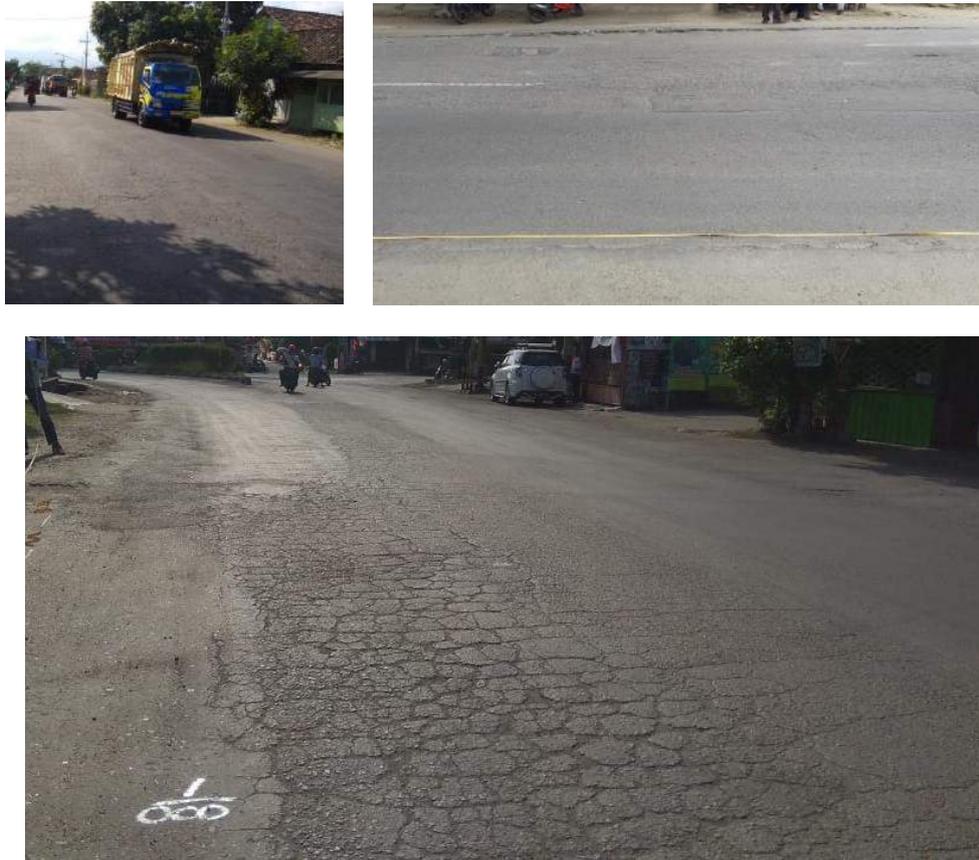
Kerusakan jalan dapat menyebabkan kurang optimalnya fungsi dari jalan tersebut. Seperti yang terjadi di Jalan Trunojoyo, Kecamatan Kedungwaru, Kabupaten Tulungagung. Menurut Dinas Bina Marga Kabupaten Tulungagung jalan ini berfungsi sebagai jalan kabupaten yang termasuk kedalam jalan kolektor primer (JKP-4) karena kendaraan yang melintas rata-rata bermuatan sumbu lebih dari 10 ton, seperti bus besar yang memiliki muatan sumbu sebesar 20 ton, truk 2 As 8 13 ton, truk 3 As 20 ton, truk 5 As 30 ton dan truk semi trailer. Setelah dilakukan survei di lokasi studi, kerusakan di jalan sepanjang 1 km ini kebanyakan adalah kerusakan retak yang secara teoritis keretakan ini terjadi bila tegangan tarik terjadi pada lapisan aspal melampaui tegangan tarik maksimum yang dapat ditahan oleh perkerasan jalan tersebut. Selain itu terdapat banyaknya lubang pada tiap segmen jalan, sehingga menyebabkan hilangnya material pada lapisan aspal.

**Gambar 1.1 Beberapa kerusakan retak buaya, retak memanjang dan amblas yang terjadi di Jln. Trunojoyo**

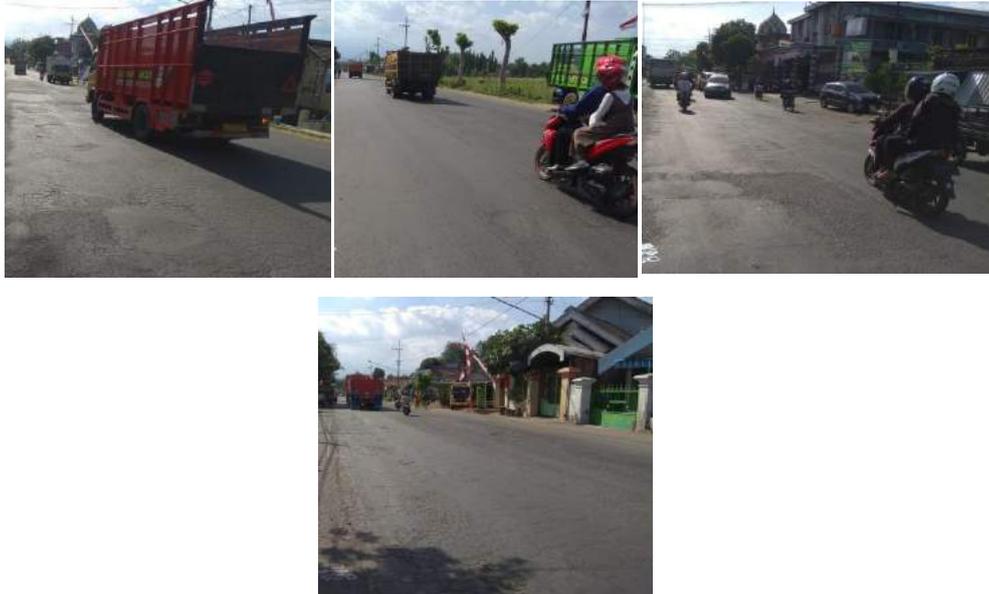
Faktor terbesar terjadinya kerusakan adalah karena banyaknya kendaraan berat yang melintas sehingga menimbulkan beban yang besar pada lapisan aspal,

**Gambar 1.2 Beberapa Kendaraan Berat yang melintas di Jln. Trunojoyo**
