KAJIAN TEKNIS TERHADAP KEGAGALAN STRUKTUR GEDUNG KPPTSP DI KOTA RUTENG - KABUPATEN MANGGARAI

Abstrak

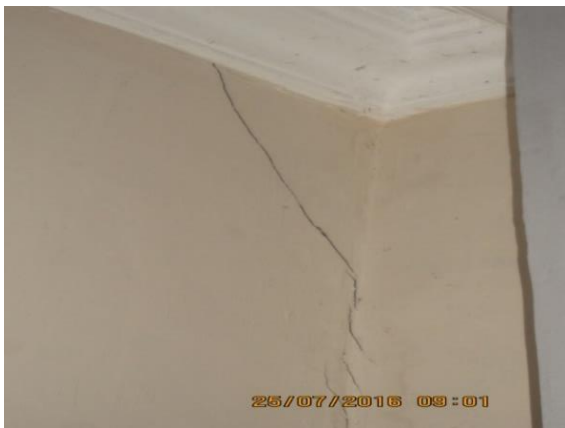
Gambar 2. Retakan di bidang dinding

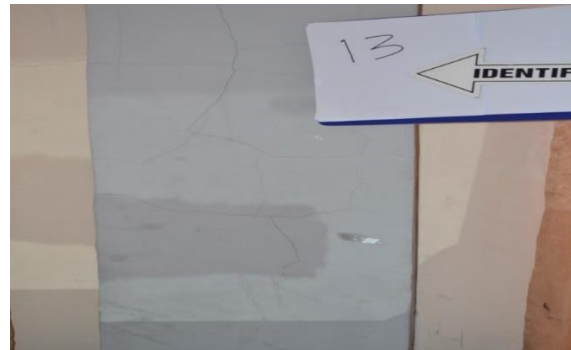
Gambar 4. Retakan di bagian kolom struktur

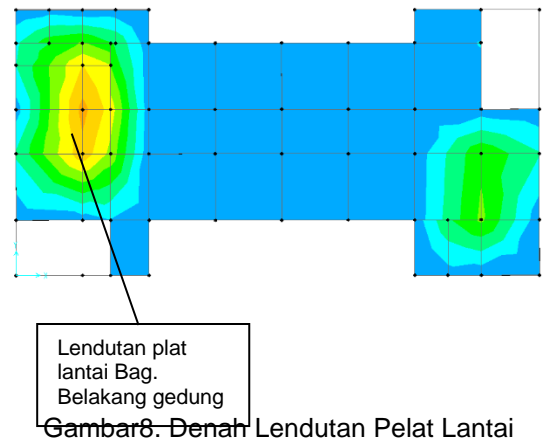
Gambar 8. Denah Lendutan Pelat Lantai

Dari gambar 7 terlihat adanya deformasi pelat lantai yang ekstrem di bagian depan dan belakang (ditandai dengan warna kuning, hijau tua dan hijau muda). Hal ini diakibatkan oleh di bagian tersebut ditemukan formasi jalur kolom utama yang jaraknya 7.75 m' (di bagian depan gedung) dan berjarak 9,50 m' (di bagian belakang gedung) kolom tersebut harus memikul balok berdimensi 20 x 40 cm dan 30 x 40 cm serta 3 kolom praktis. Mengakibatkan pelat lantai mengalami lendutan yang besar, hal ini dapat mempengaruhi struktur balok dan kolom yang berdekatan.

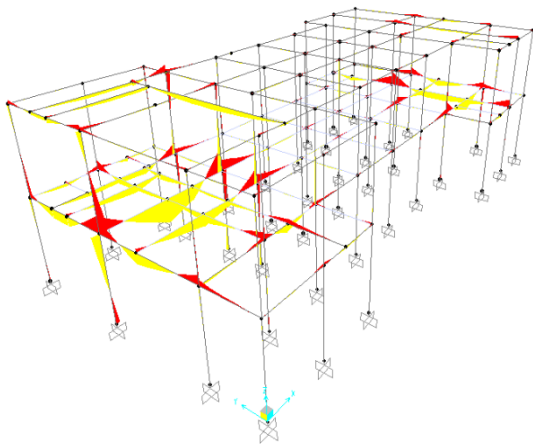
Gejala retakan yang terjadi di sebagian besar bidang dinding, beberapa bidang kolom dan balok utama dengan pola retakan diagonal serta retakan yang sama dapat dilihat di kedua sisi dinding (retakan tembus). Berikut ini adalah sket gambar pola retakan dinding. Agar dapat dianalisis dan diketahui penyebabnya maka gambar disajikan dalam bentuk struktur portal.

Gambar 13. Formasi retakan dinding pada salah satu portal di arah sumbu X

1. Bentuk denah gedung yang tidak simetris.
2. Pada rangka yang memikul beban vertikal, ada fenomena yang disebut goyangan (*sidesway*). Bila suatu rangka tidak berbentuk simetris, atau tidak dibebani simetris, struktur akan mengalami goyangan (translasi horizontal) ke salah satu sisi.

3. Dimensi kolom utama struktur gedung tidak sama. Dilihat dari formasi kolom di setiap portal. Hal ini mengakibatkan struktur menjadi tidak seimbang dalam memikul dan menyalurkan beban.

4. Ditemukan lajur kolom utama yang jaraknya terlampaui jauh (7,5 m dan 9,5 m), dengan beban kolom praktis, plat lantai dan balok anak tidak didukung dengan dimensi balok yang memadai.

5. Penurunan sebagian fondasi yang diakibatkan oleh kondisi daya dukung tanah yang tidak memadai, atau model fondasi yang tidak sesuai dengan kondisi tanah.
